炉-21

NSRR 機械棟 排風機室の床及びフィルタユニット土台のひび並びに内壁ボードの破損

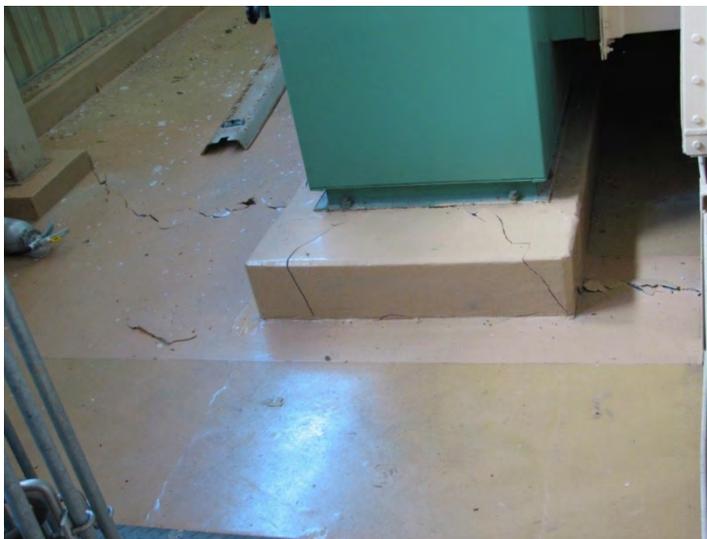
破損状況
