炉-22～1

FCA 管理区域境界のガラスにひび割れ

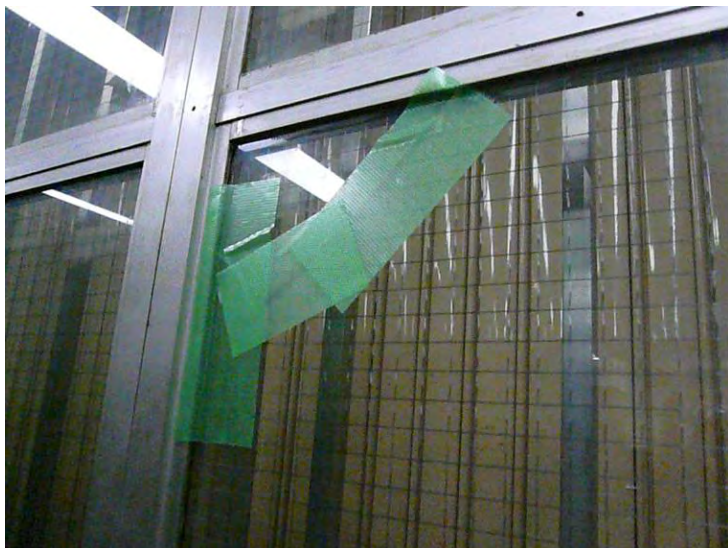
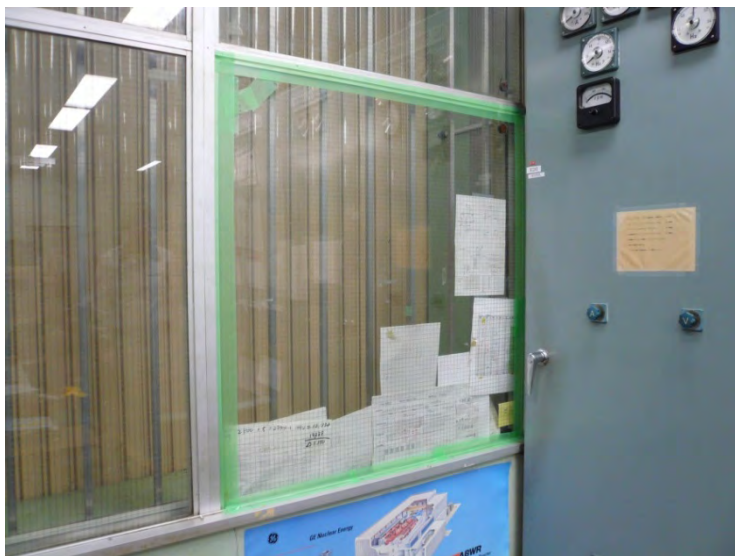
アクリル板による目張り H23.3.28撮影

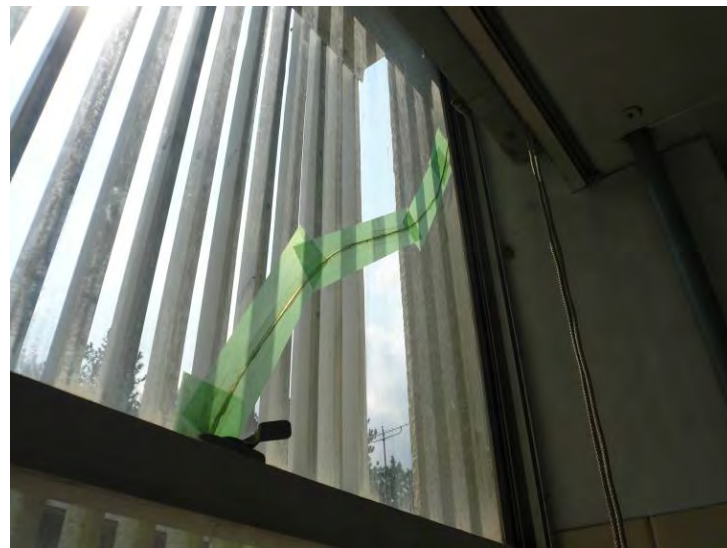
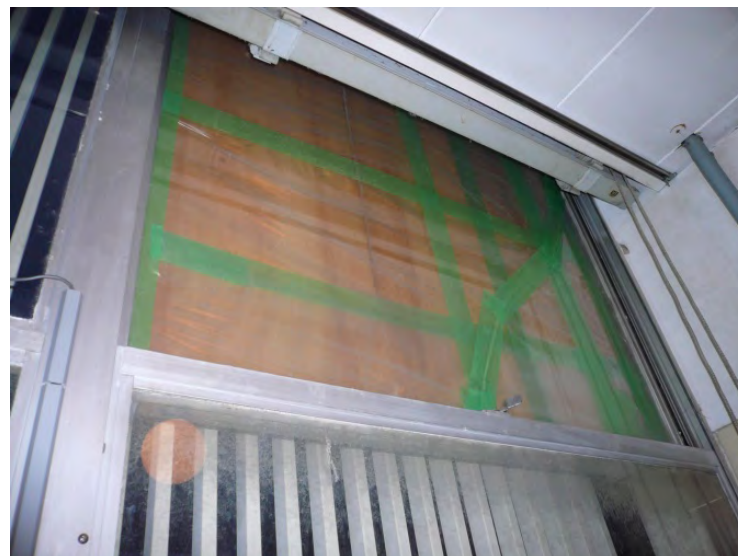
ベニヤ板による目張り H23.3.28撮影

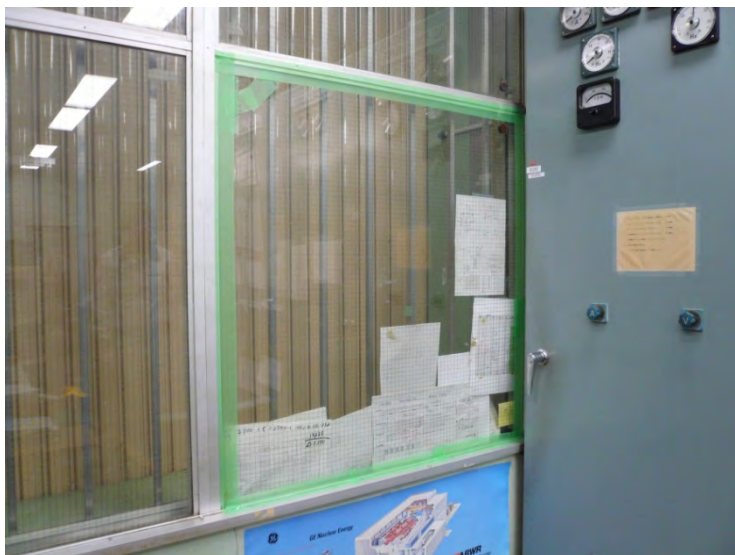
アクリル板による目張り H23.3.28撮影

FCA 管理区域境界のガラスにひび割れ

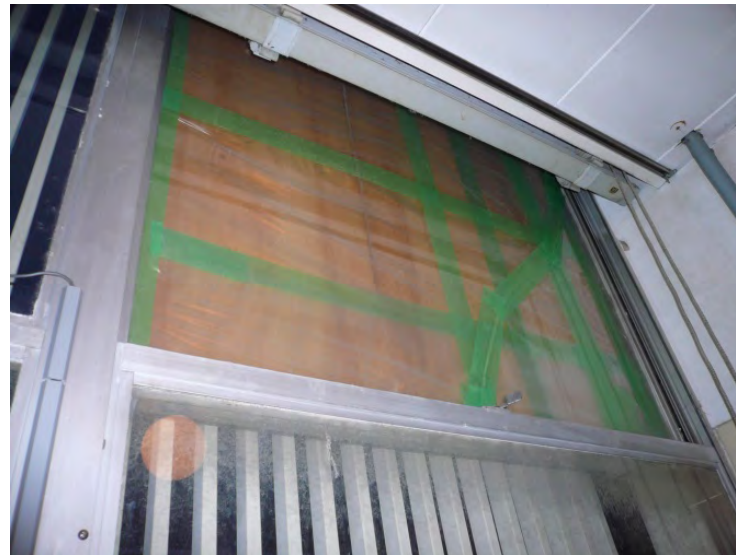
ベニヤ板による目張り H23.3.28撮影
