炉-23~1

FCA 管理区域境界のガラスにひび割れ

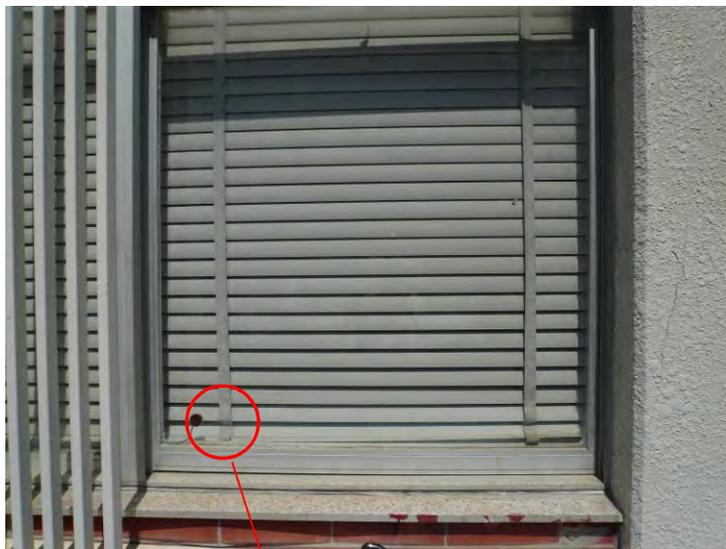
管理区域境界(放管測定室)ガラスひび割れ

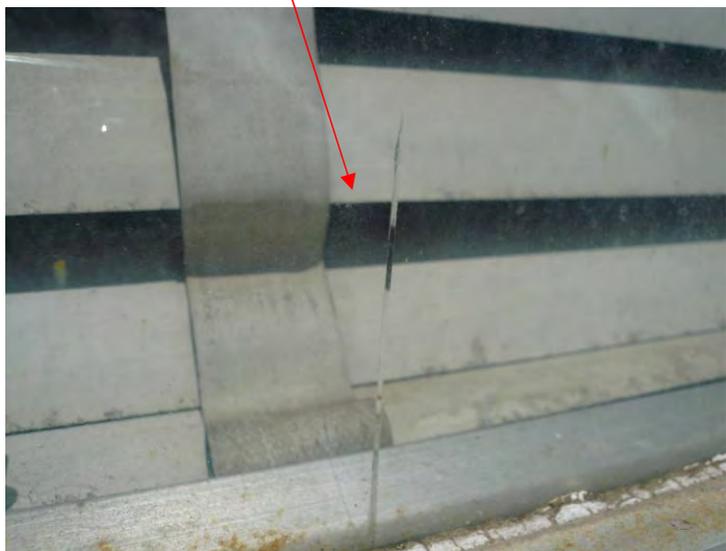
管理区域境界(放管測定室)ガラスひび割れ(拡大)
