炉-29

NUCEF 排気筒下部トレンチ内の水の浸入

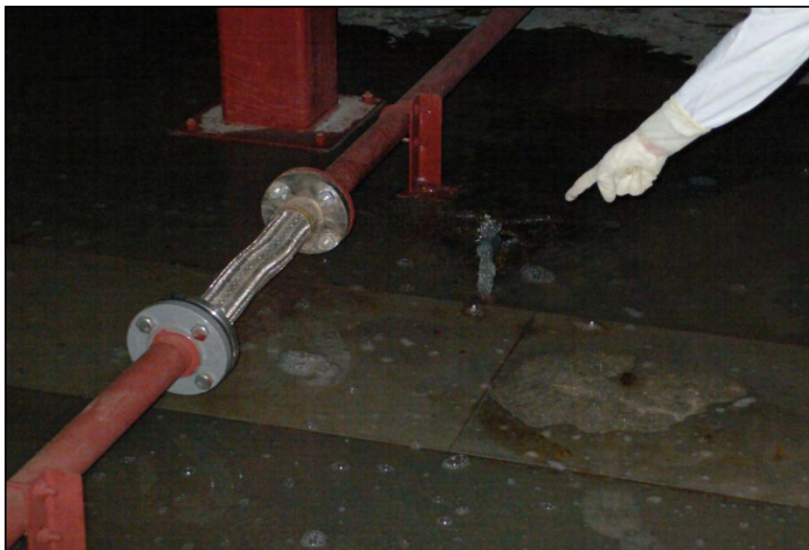
亀裂箇所(処置前)
