使-13

ホットラボ 気体排気設備・フィルタユニット基礎の破損

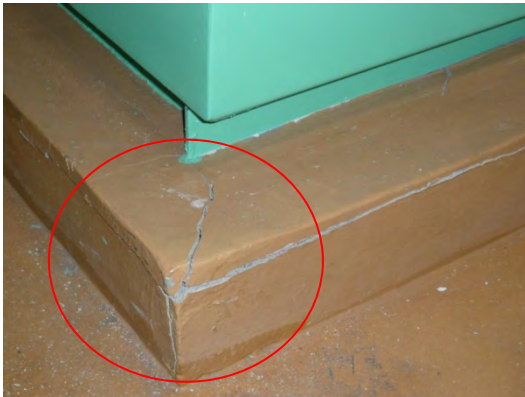
破損確認時  
(平成23年3月23日撮影)
