使-17 燃料試験施設 βγコンクリートNo.1-2セル間 間仕切り(B1扉)駆動軸の損傷

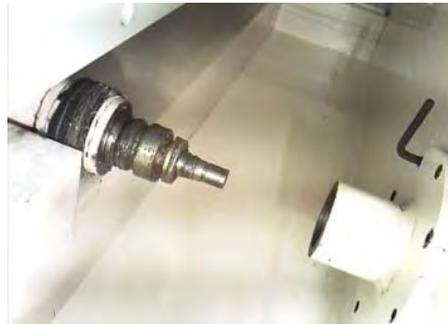
修復前

カップリング部よりセル内駆動軸が抜け、開閉動作不能。
