使-18

燃料試験施設 試験棟地階操作室セルしゃへい窓枠取付部の亀裂

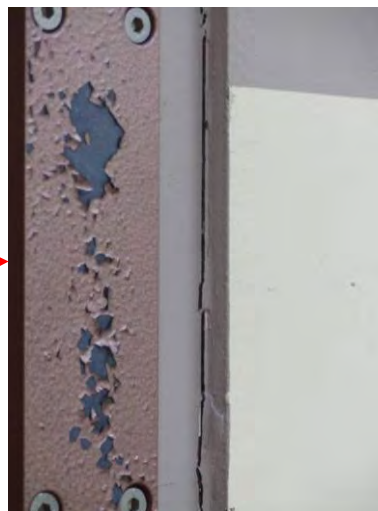
亀裂確認時
