使-22

RI製造棟 建屋通路の亀裂破損

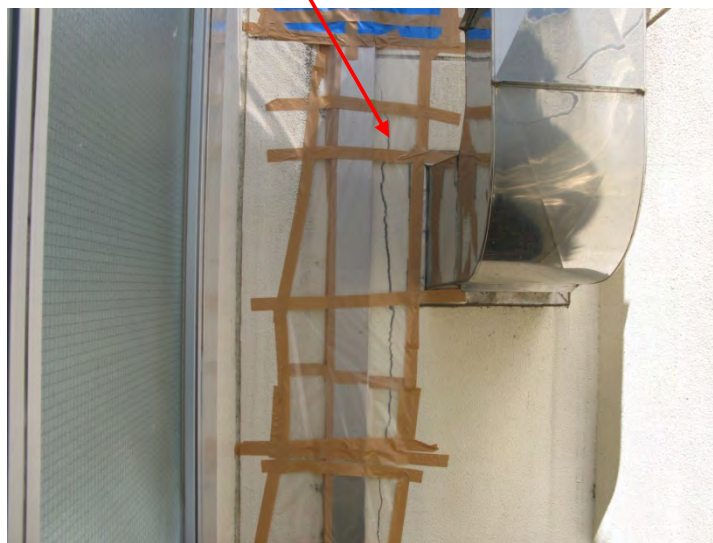
補修前

内側の通路が第1種管理区域

通路外側(屋外)から撮影
