使-26

RI製造棟 600エリア地下ピット内のホット廃液配管及びセミホット廃液配管の破断

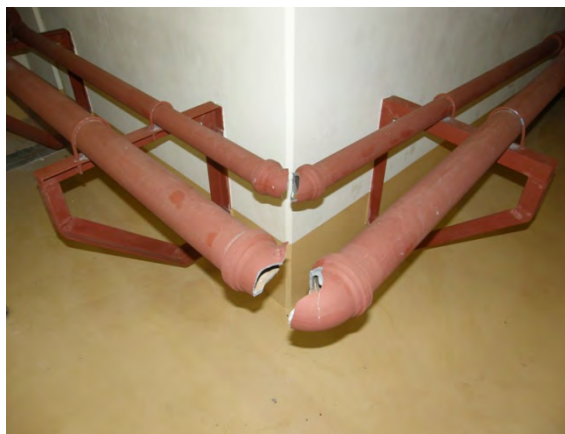
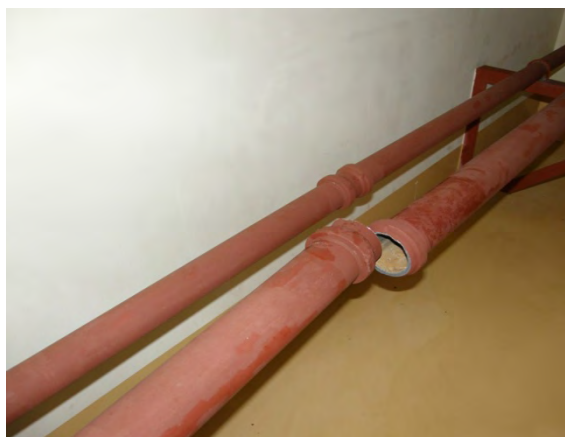
破損状況
