使-41

バックエンド技術開発建家 ガラス破損

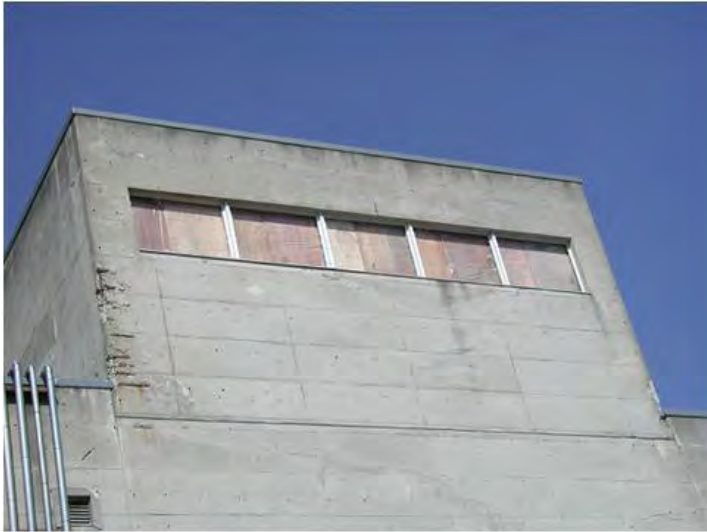
応急処置後
