## 原子力科学研究所における火災発生に対する原因究明及び再発防止対策（中間報告）

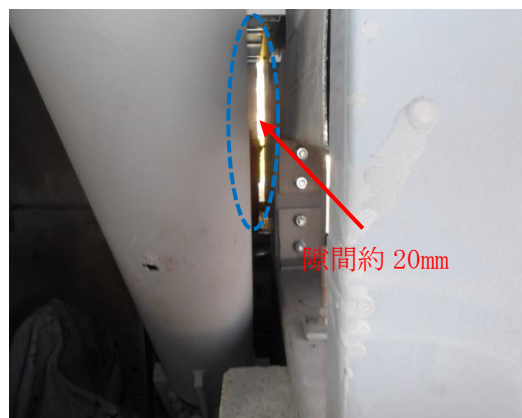
| 事象 | 直接原因 |
|---|---|
| 配水場火災 | 鉄骨補強材を建家の柱に取り付ける溶接作業に伴い発生した溶接火花が建家壁の隙間から散発的に飛散し、芝生に引火、風により延焼したものと推定される。 |

屋外へ火花が飛んだと考えられる隙間

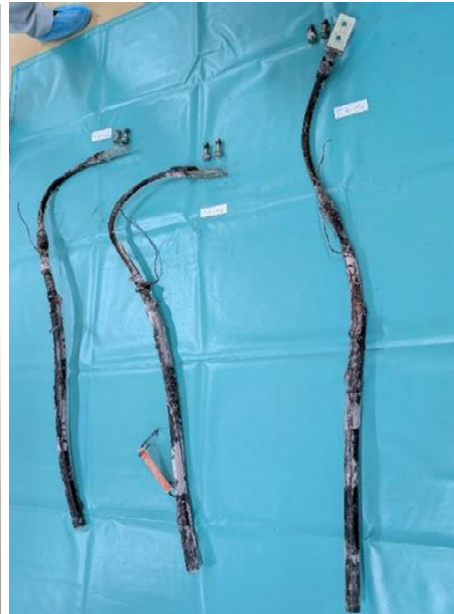
| 事象 | 直接原因 |
|---|---|
| 50GeV 変電所火災 | 高圧配電盤（61台中の1台）内ケーブルの絶縁破壊点付近で遮へい銅テープが破断していることから、ケーブル内部での放電進展を伴う劣化が長期間進行し、絶縁体焼損から絶縁破壊に至ったことを示している。遮へい銅テープ破断は、シュリンクバック現象（注1）に起因するものと推定される。 |

注1：ケーブルの被覆部分が経年や温度変化で収縮し、内側の遮へい銅テープが引き延ばされること。

高圧配電盤内から取り外した  
ケーブル

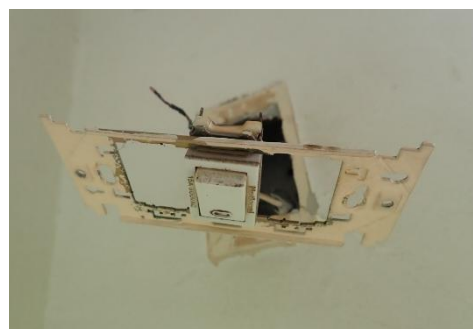
令和 8 年 6 月 15 日（月）8 時 10 分頃、倉庫の従業員控室照明を点灯させたところ、焦げ臭さを感じたため、照明スイッチのカバーを取り外して確認した際、焦げ跡を発見した。公設消防により鎮火時刻は 10 時 9 分と判断された（図 4 参照）。

照明スイッチ表面

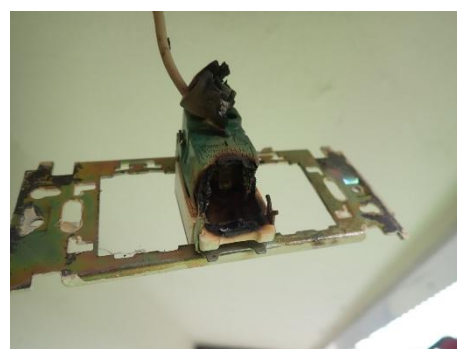
照明スイッチ焦げ跡
