燃料研究棟における作業者の特殊作業衣等の汚染について

H29年9月19日

日本原子力研究開発機構
大洗研究開発センター

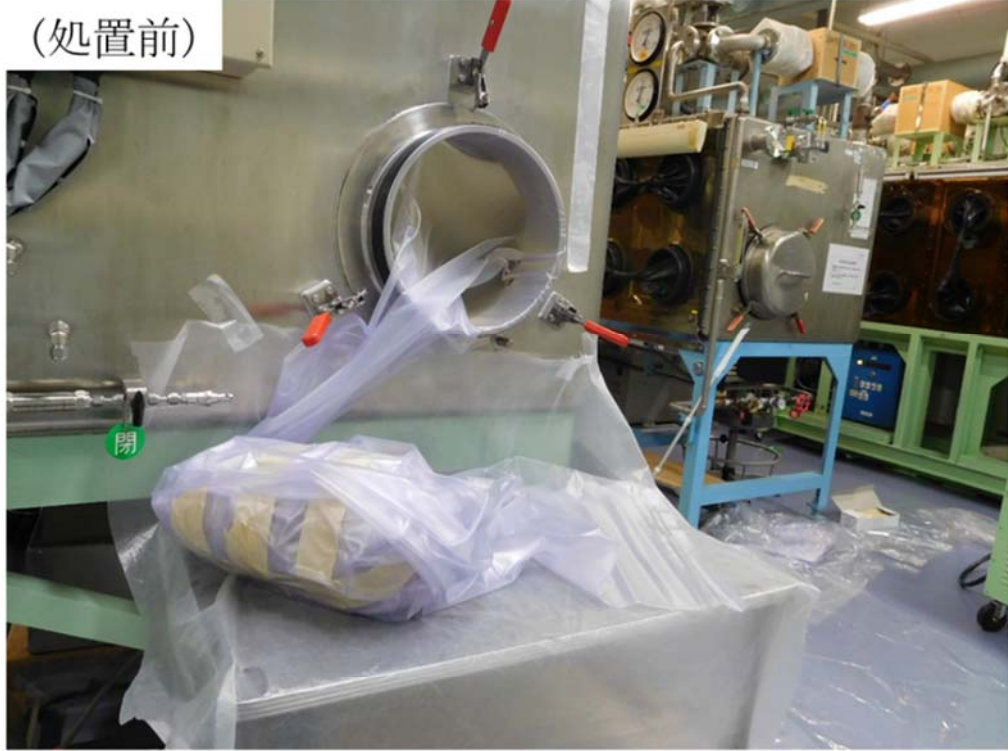
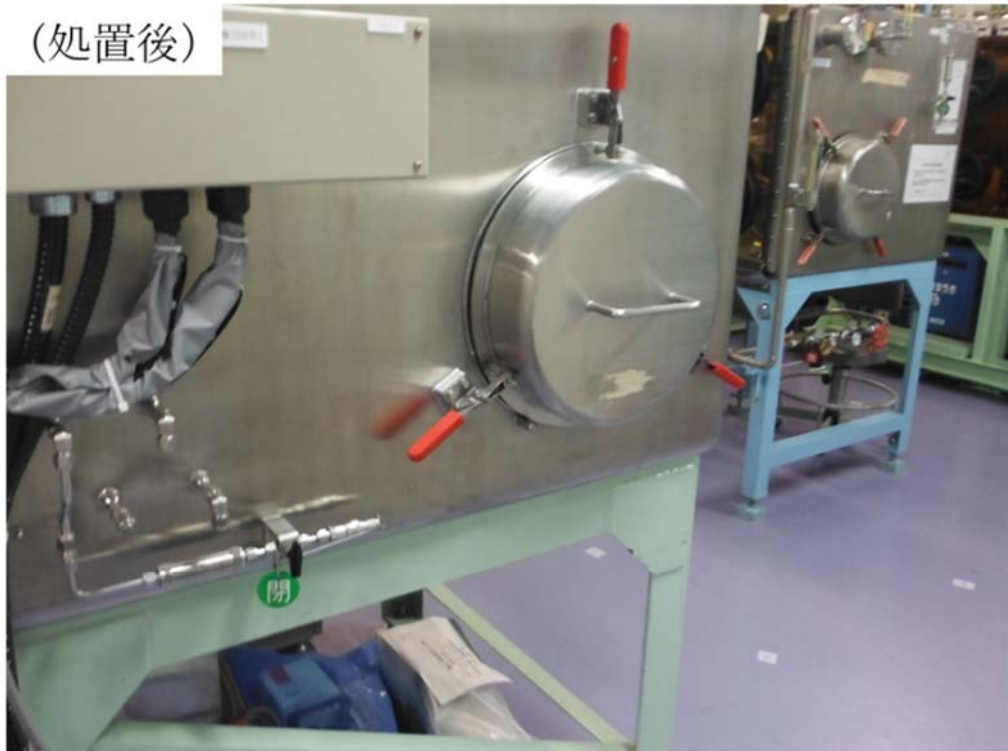
- ・主業者Aは、作業員Bへ2重梱包を考慮して、ビニルバックをもう1本準備するよう指示した。
- ・作業員Bは、112号室のビニルバック置き場から筒状に丸められたビニルバックをとり、O-リングなどのビニルバック交換用備品と一緒に主業者Aへ渡した。
- ・作業員Bは、グローブ作業によりグローブボックス内の使用済みビニルバックの梱包作業を実施した。
- ・主業者A及び作業員Bは、ビニルバックの交換作業を実施した。112号室内から準備したビニルバックを用いた。
- ・放管員は、作業終了後、周辺の汚染確認を実施した。
- ・主業者A及び作業員Bは、バックアウト作業を開始した。作業員Bは、グローブ作業によりビニルバックに梱包物を入れ、主業者Aは、ビニルバック越しに梱包物を受け取った。梱包物をビニルバックの先端部まで移動させたところビニルバック先端が開いており（溶着されておらず）、梱包物は養生した作業台の下の床に落ちた。その際、梱包物は主業者Aの左足首付近に接触した。
- ・主業者Aは、作業員Cに連絡・通報を依頼するとともに、汚染拡大防止を考慮して梱包物を拾い、ビニルバック内へ戻した。
- ・作業員Cは、管理者への通報後、シーラーを準備し、主業者Aと共にビニルバック端部の溶着を実施した。（写真参照）

- ① 作業者の聞き取りからシーラーに汚染の可能性が考えられたため、シーラーの汚染検査を行い、圧着部で汚染が検出されたが、拭き取りにより除染した。
- ② ビニルバック及び梱包物は、汚染状況を確認し、養生シートでの梱包をより確実に実施した後、ビニール袋に収納し、粘着テープにより落下防止のために作業台に固定した。
- ③ 汚染発生箇所周辺の床面について再度汚染検査を行った結果、汚染は検出されなかった。
- ④ 作業者の聞き取りから汚染の可能性のあるグローブ（1双）の交換作業を実施し、グローブポート周辺の汚染検査の結果、汚染がないことを確認した。
- ⑤ ビニルバック及び梱包物をグローブボックスへ収納した後、ビニルバックの交換作業を実施した。
- ⑥ 9月8日に汚染発生箇所の周辺で検出され粘着テープで固定してあった8か所の床汚染について、拭き取りによる除染を終了した。
- ⑦ 101号室内の床全面について拭き取り、汚染検査の結果、汚染がないことを確認した。
- ⑧ 101号室出入口に設置したグリーンハウスの撤去、及び廃棄物の整理を実施した。

写真 101号室 処置前後のグローブボックス(123-D)

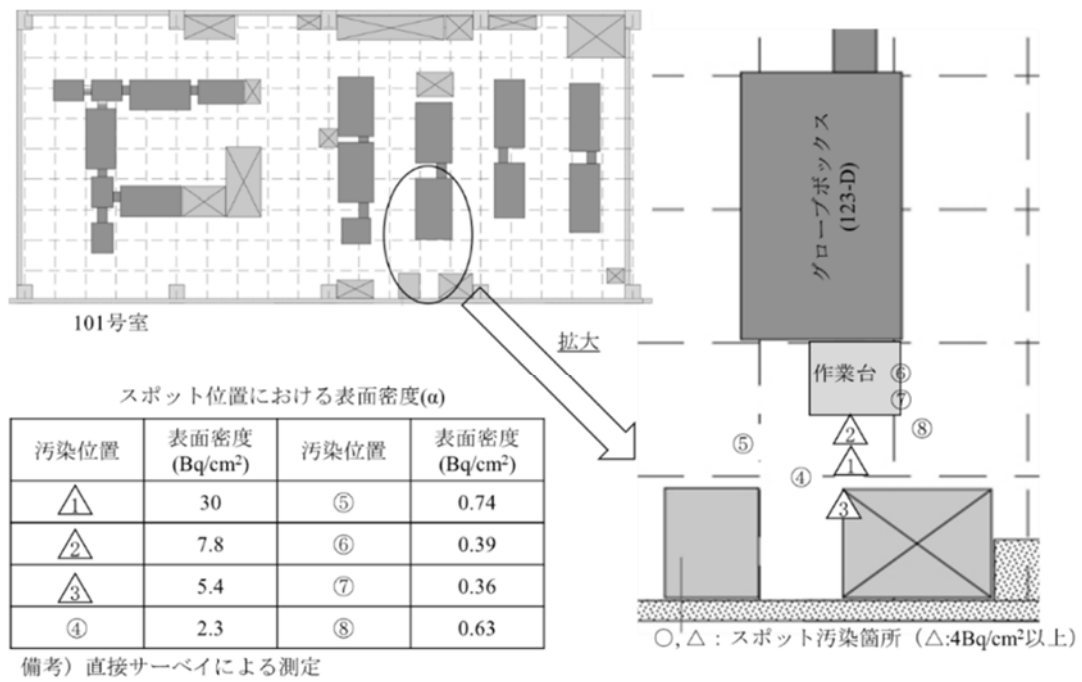
- ・当該梱包物及びビニルバックは、作業台上の養生シートで包んだ。
- ・室内の汚染状況を把握するために、汚染発生箇所周辺のダイレクトサーベイを実施した結果、8か所で0.36～30 Bq/cm²のスポット状の汚染を確認し(図参照)、粘着テープで固定した。

図. 101号室のスポット汚染位置と表面密度について
