大洗研究開発センター燃料研究棟における汚染について（第3報）の一部補正

原子力施設故障等報告書

件名	大洗研究開発センター燃料研究棟における汚染について(第3報補正)
事象発生の日時	発生日時 平成 29 年 6 月 6 日 (火) 11 時 15 分頃 判断日時 平成 29 年 6 月 7 日 (水) 13 時 00 分
事象発生の場所	燃料研究棟分析室 (管理区域)
事象発生の原子力施設名称	国立研究開発法人日本原子力研究開発機構 大洗研究開発センター (北地区) 燃料研究棟
事象の状況	<p>平成 29 年 6 月 6 日 11 時 15 分頃、燃料研究棟分析室 (以下「108 号室」という。) フード (H-1) において、核燃料物質を収納したプルトニウム・濃縮ウラン貯蔵容器 (以下「貯蔵容器」という。) の点検等作業中、貯蔵容器内にある核燃料物質が入った容器を封入したビニルバック (以下「樹脂製の袋」という。) が破裂した。108 号室内において作業員が α 線用表面汚染検査計を用いて汚染検査を行った結果、作業員 5 名 (作業員 A~E) 全員に汚染があることを確認した。</p> <p>作業員からの聞き取り情報に基づくと、事故発生時の状況は以下のとおり。</p> <p>作業員 E (フード (H-1) での作業員) が貯蔵容器の 6 本のボルトのうち 4 本を対角線上に外した後、残り 2 本のボルトを緩めた際に蓋が浮き上がり、「シュ」という貯蔵容器内圧の抜ける音がした。このため、作業員 E は蓋と貯蔵容器本体のすき間について全周のスミヤをとり、汚染がないことを確認した。全周のスミヤで汚染がないことが確認できたことから、作業員 E は引き続き作業を進めることを判断し、片手で蓋を持ちながら残り 2 本のボルトを外したところ、樹脂製の袋が破裂した。作業員 E はその後蓋をフード内に置いた。破裂の際、作業員 E は腹部に風圧を感じた。また、ほかの作業員 4 名も含め全員が破裂音を聞いた。半面マスク越しではあるが、作業員 E は異臭がないことを確認した。また、作業員 E がゴム手袋越しに貯蔵容器に触れたところ、温度上昇は認められなかった。</p> <p>事故発生後は、汚染の拡大を防止するため、108 号室入口廊下側にグリーンハウスを設置するとともに、108 号室から建家外への非常口扉に外側から目張りを実施した。</p> <p>平成 29 年 6 月 6 日 14 時 30 分に作業員は 108 号室からグリーンハウスへの退室を開始した。退室時のグリーンハウス内における身体汚染検査の結果、5 名の特殊作業衣等に汚染 (最大 322 Bq/cm² 以上 (α 線)) を確認し、慎重に半面マスクを交換後、特殊作業衣等の脱装を実施した。作業員 5 名のうち 4

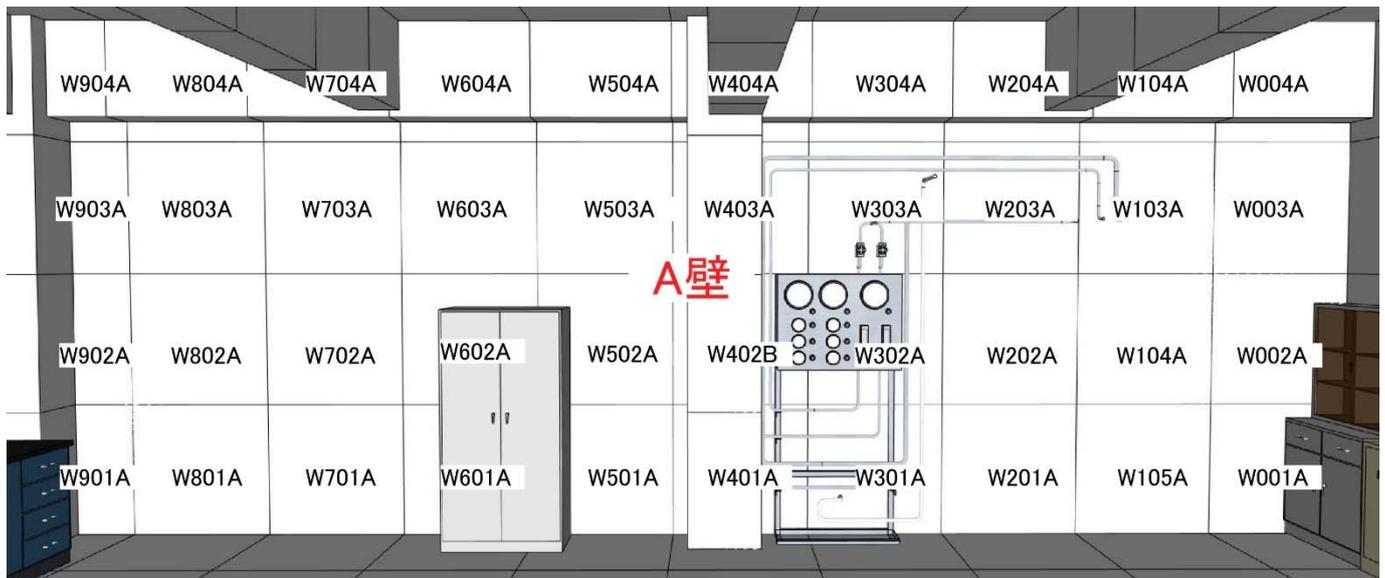
図6.2.12 A壁面の除染前後における表面密度分布

【測定方法】化学雑巾による拭き取り後、サーベイメータにより化学雑巾を測定

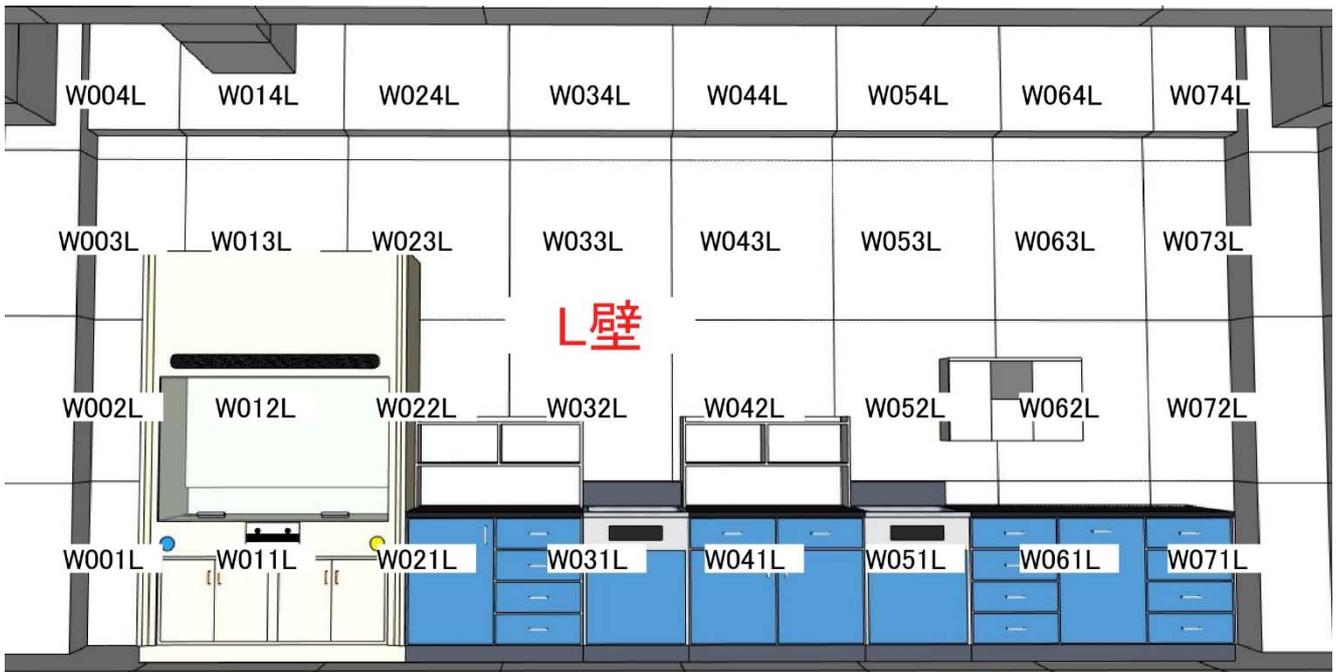
図6.2.14 L壁面の除染前後における表面密度分布

【測定方法】 化学雑巾による拭き取り後、サーベイメータにより化学雑巾を測定

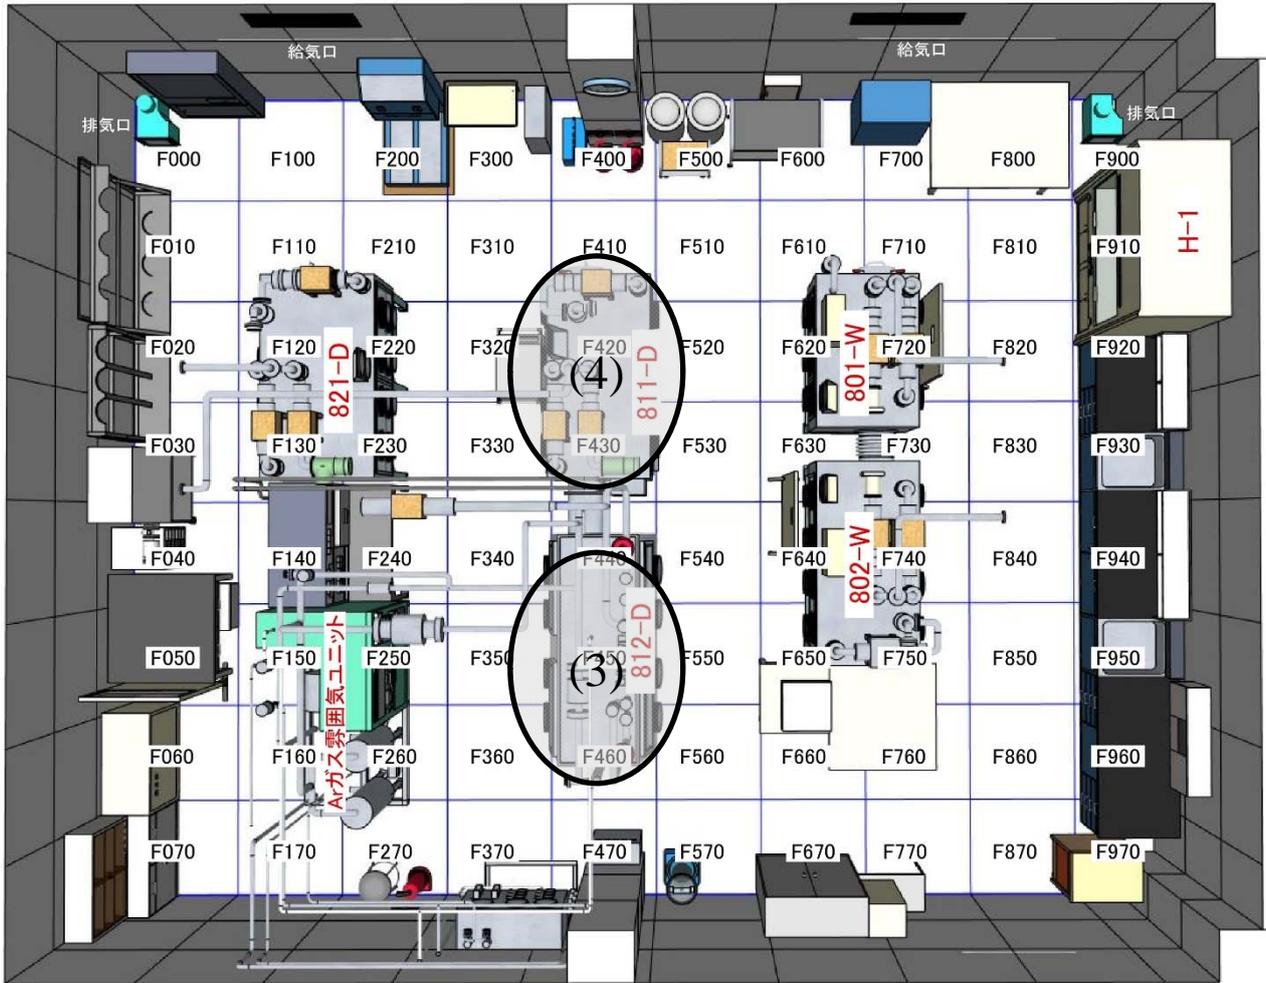
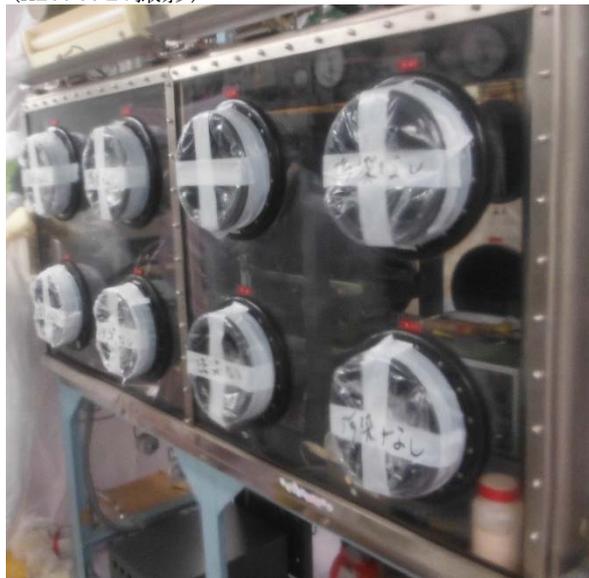
装置	除染前(最大)	除染後	備考
(3) GB(812-D)	5.40 Bq/cm ²	ND	固着汚染無
(4) GB(811-D)	1.24 Bq/cm ²	ND	一部固着有

グローブポート部のビニル養生

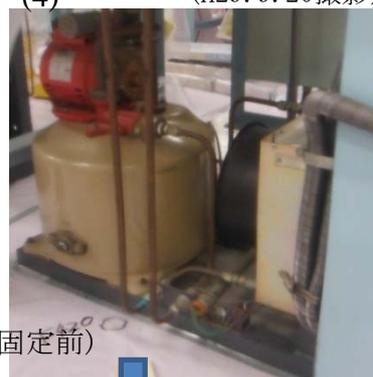
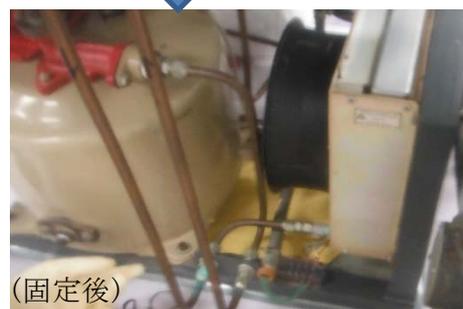
図6. 2. 20 装置の除染前後における表面密度測定結果 (2)

GB(811-D) 付属の冷却水循環装置は、床面との隙間が小さく、床面の除染が困難であることからSPにより汚染を固定した。

SPにより床面の汚染を固定した。

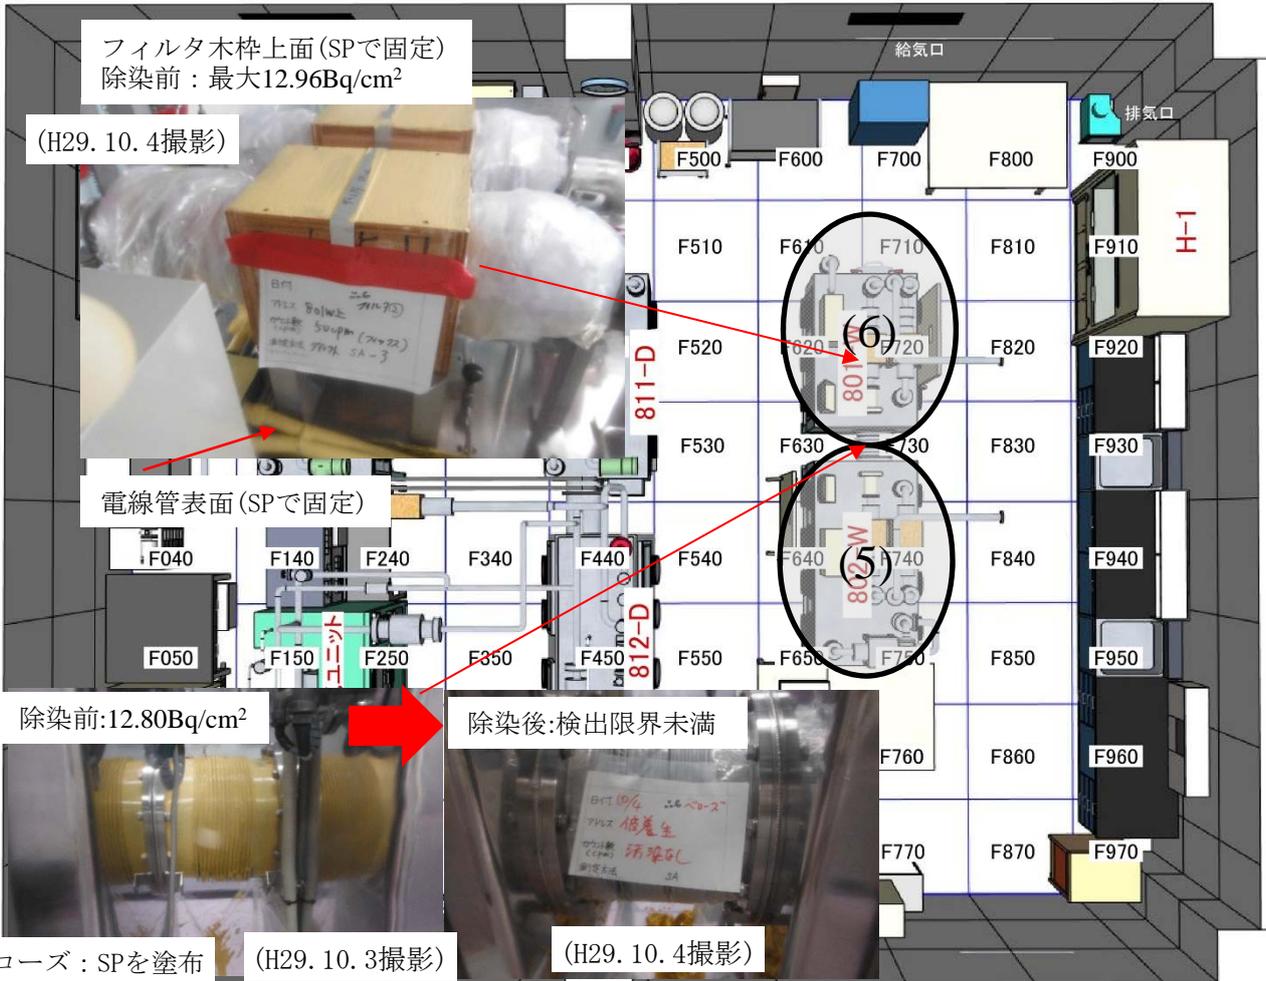
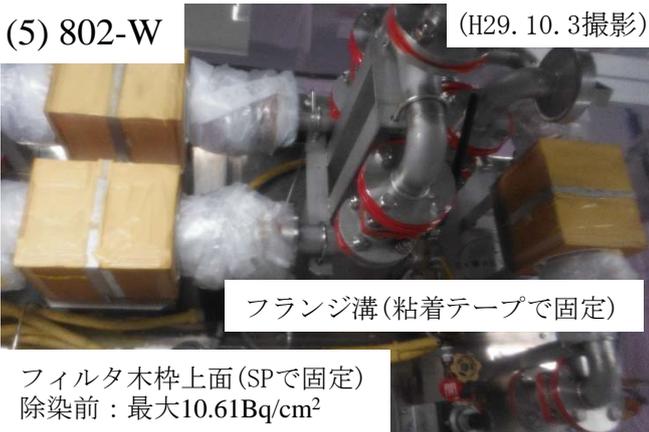
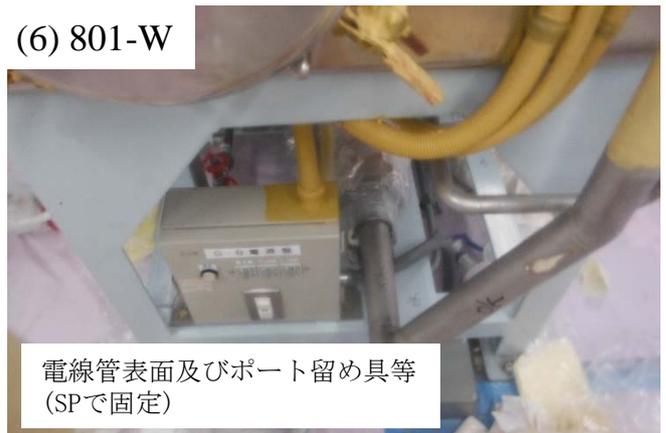
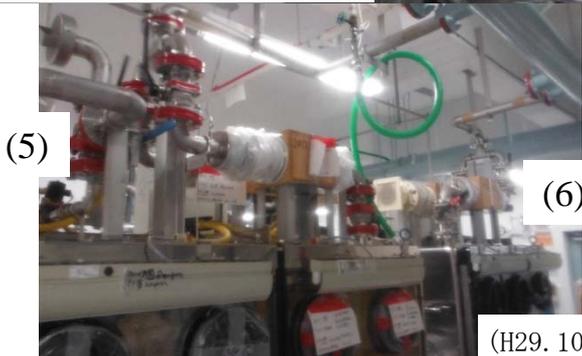
図6. 2. 21 装置の除染前後における表面密度測定結果 (3)

装置	除染前(最大)	除染後	備考
(5) GB(802-W)	2.43 Bq/cm ²	ND	固着汚染有
(6) GB(801-W)	1.24 Bq/cm ²	ND	固着汚染有

- ✓ 多数のフランジ溝(粘着テープで固定)
- ✓ フード側グローブ：ビニル養生で汚染を固定
