燃料研究棟 108 号室の汚染管理の状況について

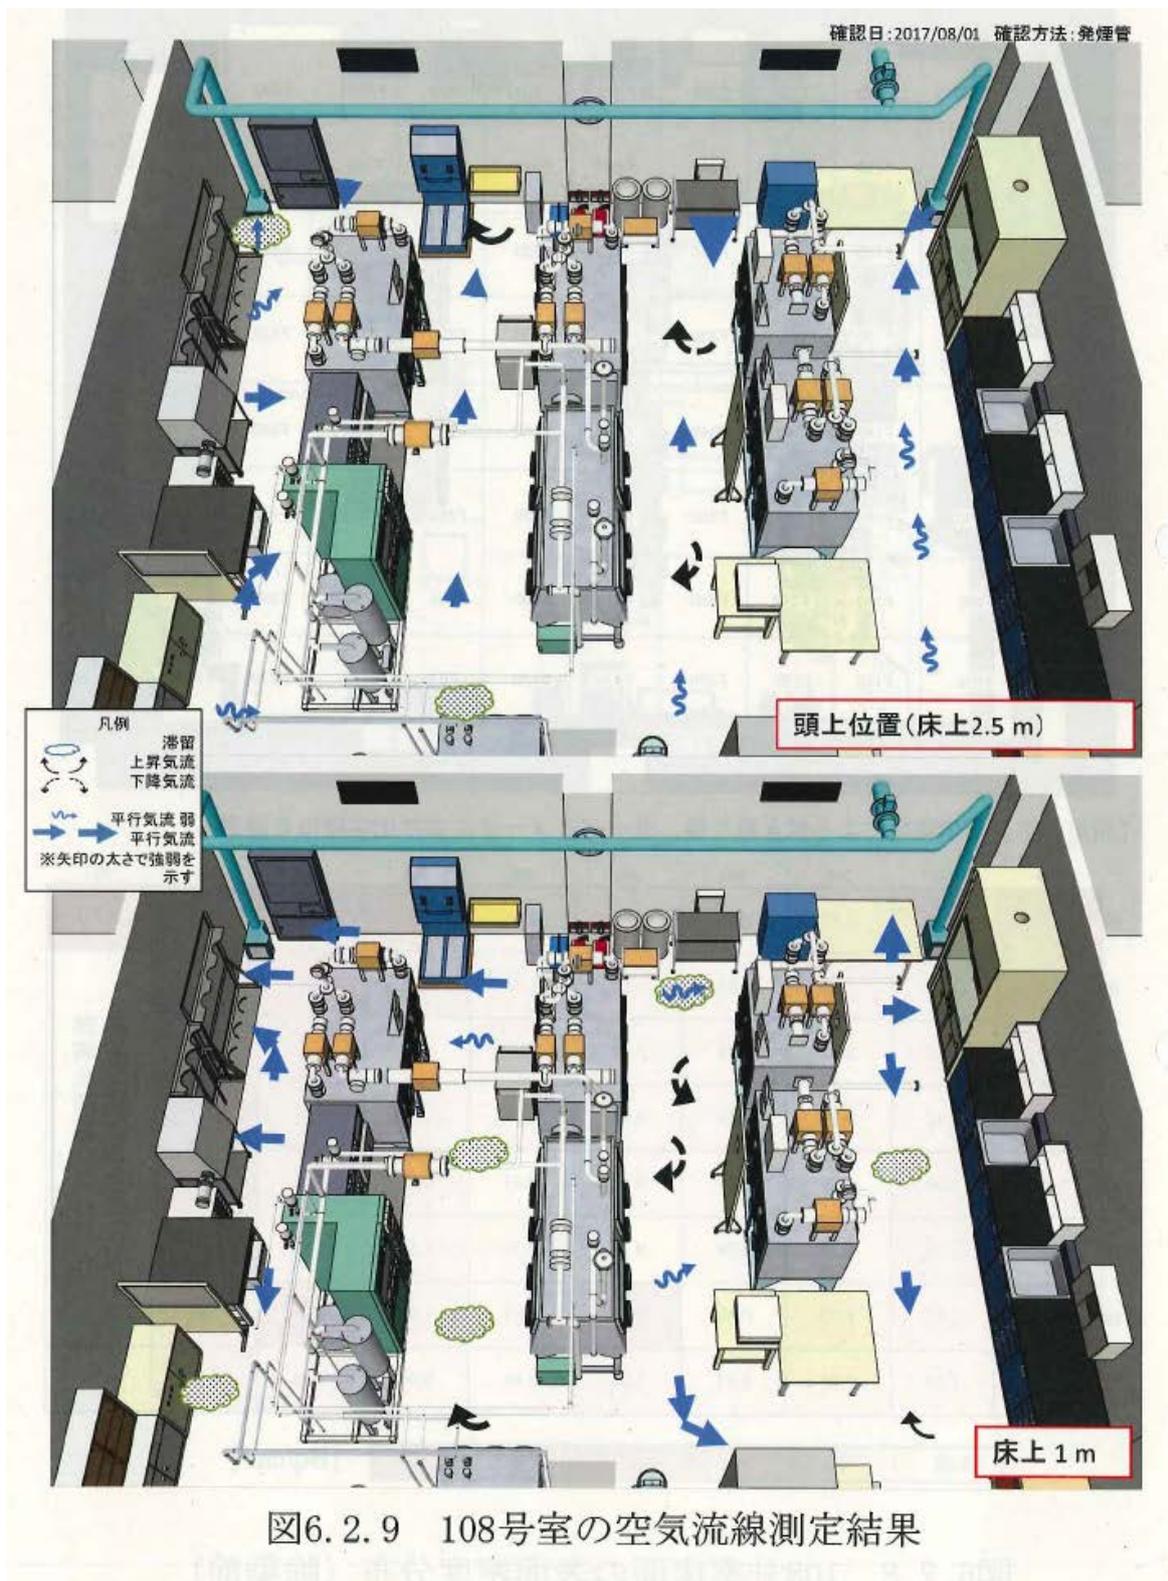
図1 108室内鳥観図

- 108 号室内には、部屋系の排気口が 2 箇所あり、室内の空気は排気口にあるプレフィルタ及び HEPA フィルタを通過して排風機室に流れている。さらにプレフィルタ及び 2 段の HEPA フィルタを通して排気筒から排気される。現在は、部屋系の排気口のプレフィルタの上にさらにプレフィルタを設置し、汚染の飛散防止を図っている。部屋系の排気口の HEPA フィルタの捕集効率は 99.97%であるため、この HEPA フィルタから先の排気ダクト内部には汚染は及んでいないと推定される。フィルタ交換は、今後、室内の汚染管理実績等を踏まえた上で作業計画を立案し実施する。(図 1, 2 参照)

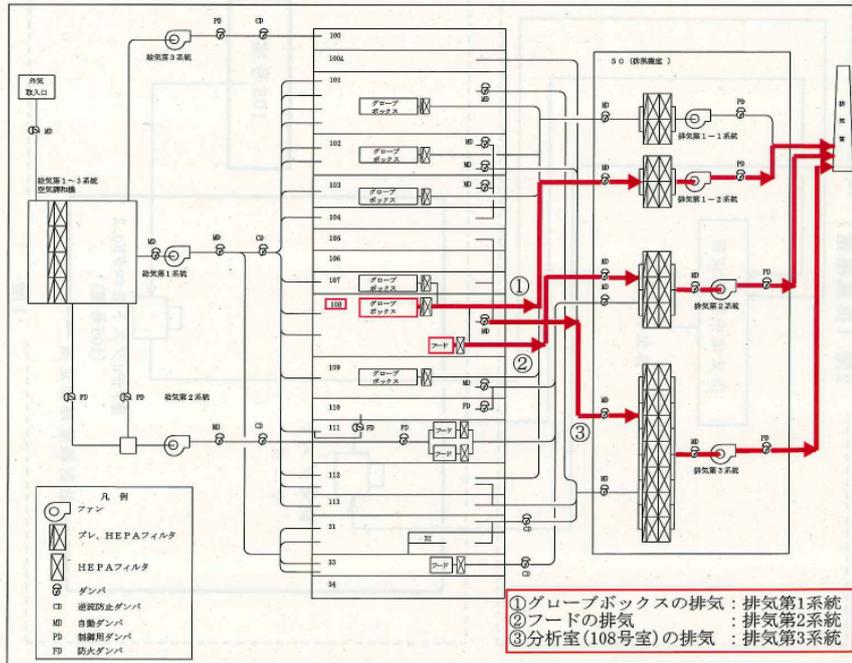
図2 吸排気系統図

- 108 号室にあるフードのスライド式ガラス窓は閉じてあり、フード前面上部の給気ギャラリからフード内へ流れた空気は、108 号室の天井付近に設置してある HEPA フィルタを通過して排風機室に流れている。さらにプレフィルタ及び 2 段の HEPA フィルタを通して排気筒から排気される。フード内の汚染は、HEPA フィルタの性能から天井付近の HEPA フィルタから先の排気ダクト内部には及んでいないと推定される。なお、フードから HEPA フィルタまでのダクト内部については、作業性の観点から汚染検査は困難であり、汚染状況は把握できていない。フィルタ交換は、HEPA フィルタの圧損を監視しながら、状況に応じて作業計画を立案し実施する。(図 2, 3 参照)

※排気第1系統は2系統あり、1系統は予備である。
H29/6/6(火)は排気第1-2系統が運転されていた。
