# **幌延深地層研究所**

## **－研究トピックス②：立坑における掘削損傷領域 の進展に関する検討－**

**平成28年3月7日**

**堆積岩処分技術開発グループ**

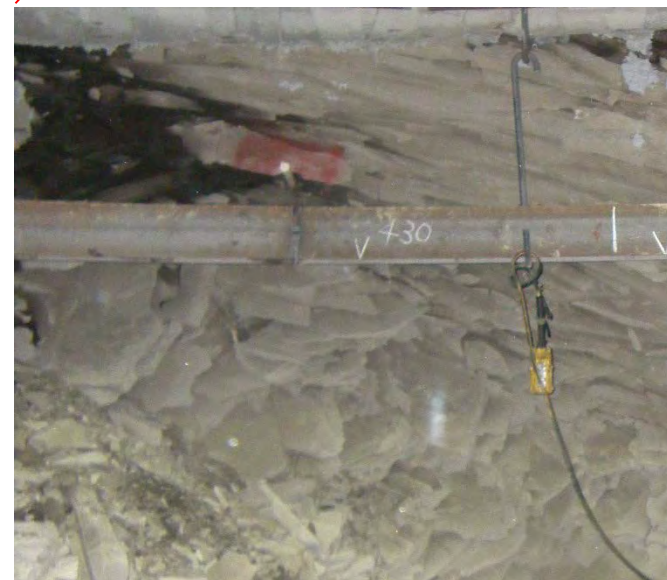
東立坑深度370m付近の側壁面に発達した割れ目

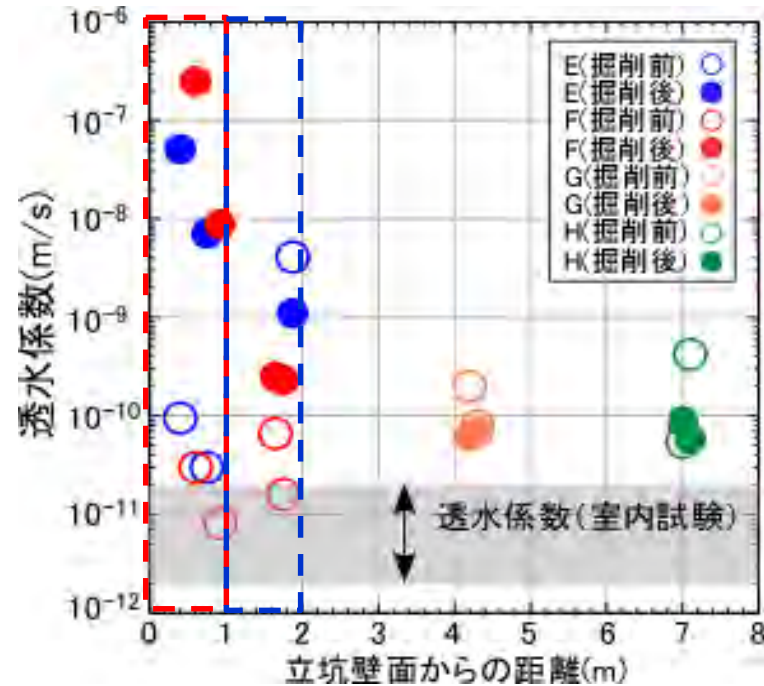
壁面から1m以内:  
透水係数が2-3オーダー増大  
壁面から2m以内:  
透水係数が約1オーダー増大  
壁面から4m以降:  
ほとんど変化なし

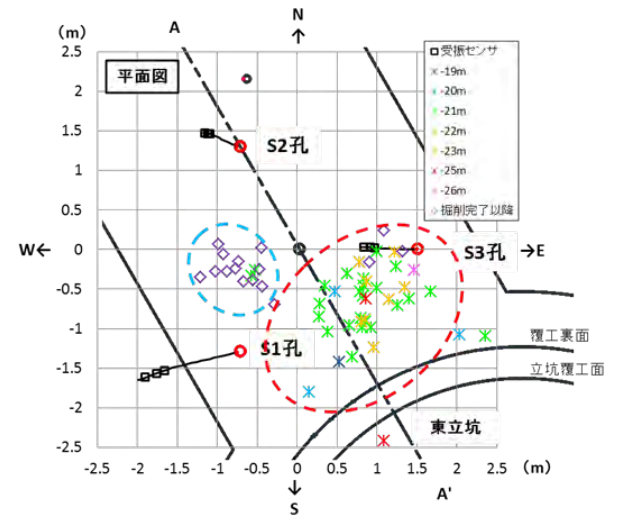
### AE震源分布(平面図)

- 掘削期間中の取得波形数は約2700万波形
- 自動弁別により、約14万波形を岩盤から発生したものと断定.
- そのうち、37波形を震源決定.
- AE震源は、立坑壁面から約1.5mの範囲に集中している.
- 切羽の進展に伴い、震源の深度も増大していく傾向が見られる.

切羽深度よりも浅いところで震源が集中するのは、切羽通過後の応力再配分の進行に伴って割れ目が発生・進展したためと推定される。

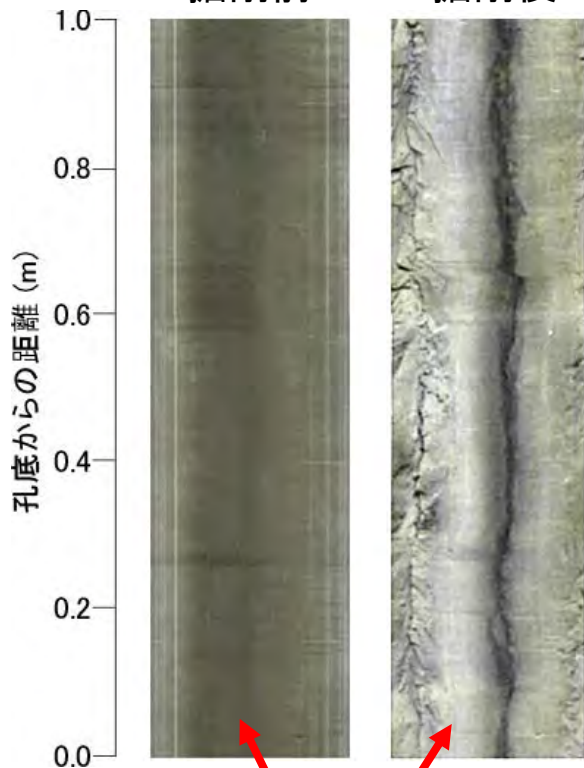
F孔(孔底から1m)

応力集中による壁面の破壊・割れ目の発達  
(壁面から2mの範囲まで、  
この現象が確認された)

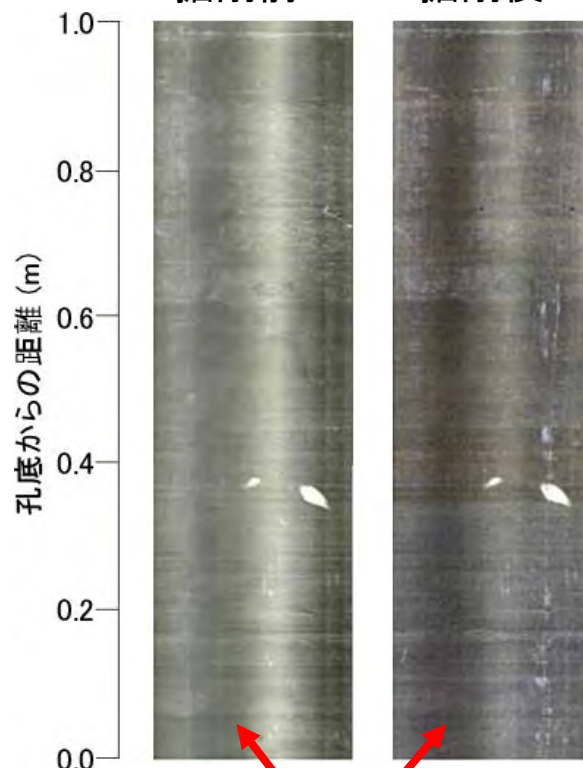
G孔(孔底から1m)

掘削に伴う割れ目の発達  
が認められない。

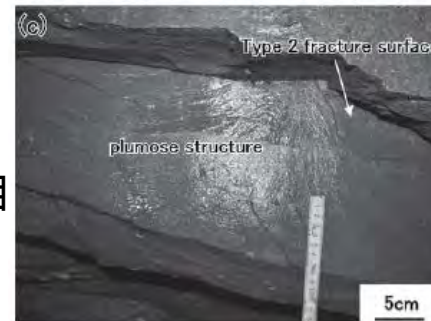
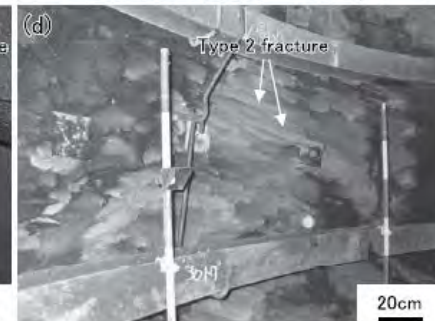
引張  
割れ目

- 壁面全体にわたって、割れ目面に羽毛状構造を呈する引張割れ目の発生が顕著.

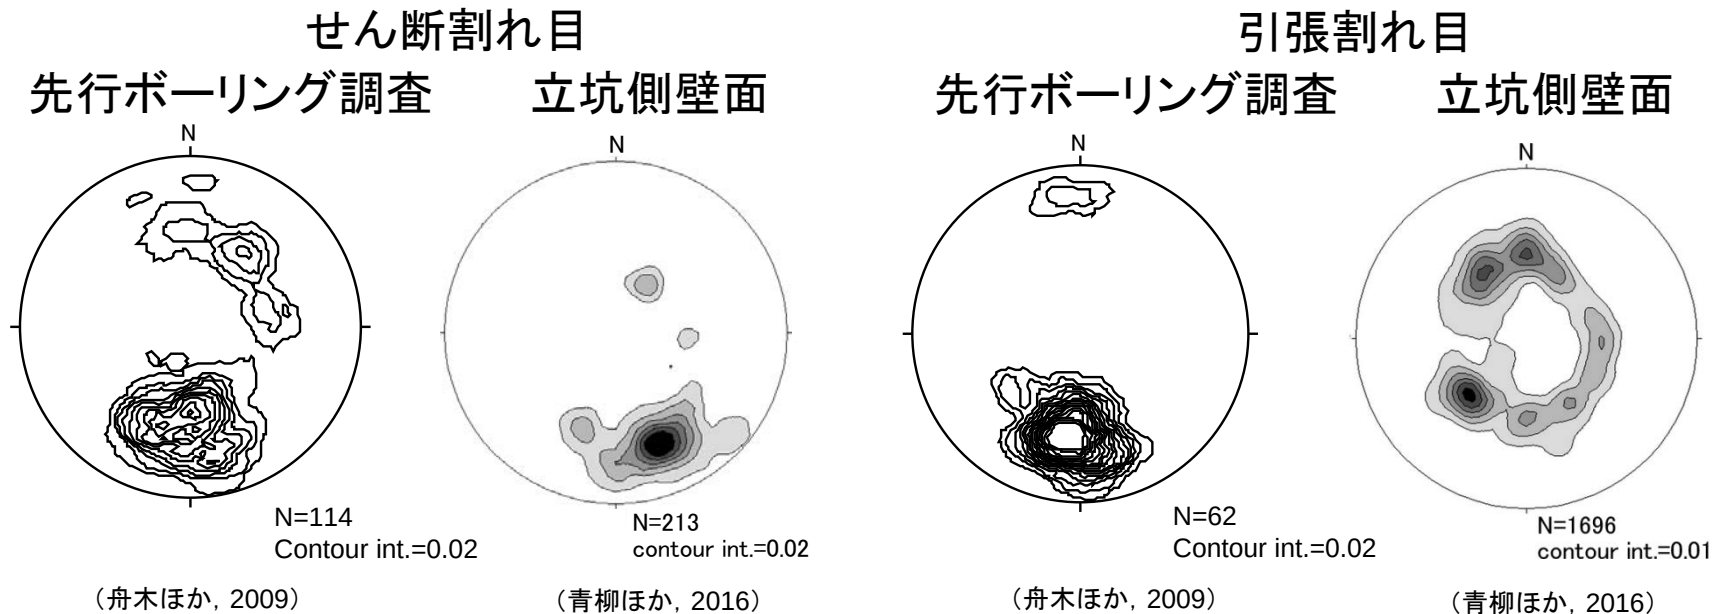
立坑側壁は**引張割れ目の発達**が顕著。  
先行ボーリング調査では、引張割れ目の卓越方向は東西だが、  
本調査では、坑道を取り囲む形で発達。  
せん断割れ目の卓越方向は概ね一致。

立坑周辺に発達した引張割れ目は掘削により発生したもの。  
**立坑周辺のEDZは引張のメカニズムにより形成された。**
