平成19年12月28日  
独立行政法人  
日本原子力研究開発機構  
敦賀本部

## 新型転換炉「ふげん」原子炉補助建屋のコンクリートに係る 調査結果について

新型転換炉ふげん発電所における原子炉補助建屋のコンクリート強度の低い原因等について

**新型転換炉ふげん発電所における  
原子炉補助建屋のコンクリート強度の低い原因等について**

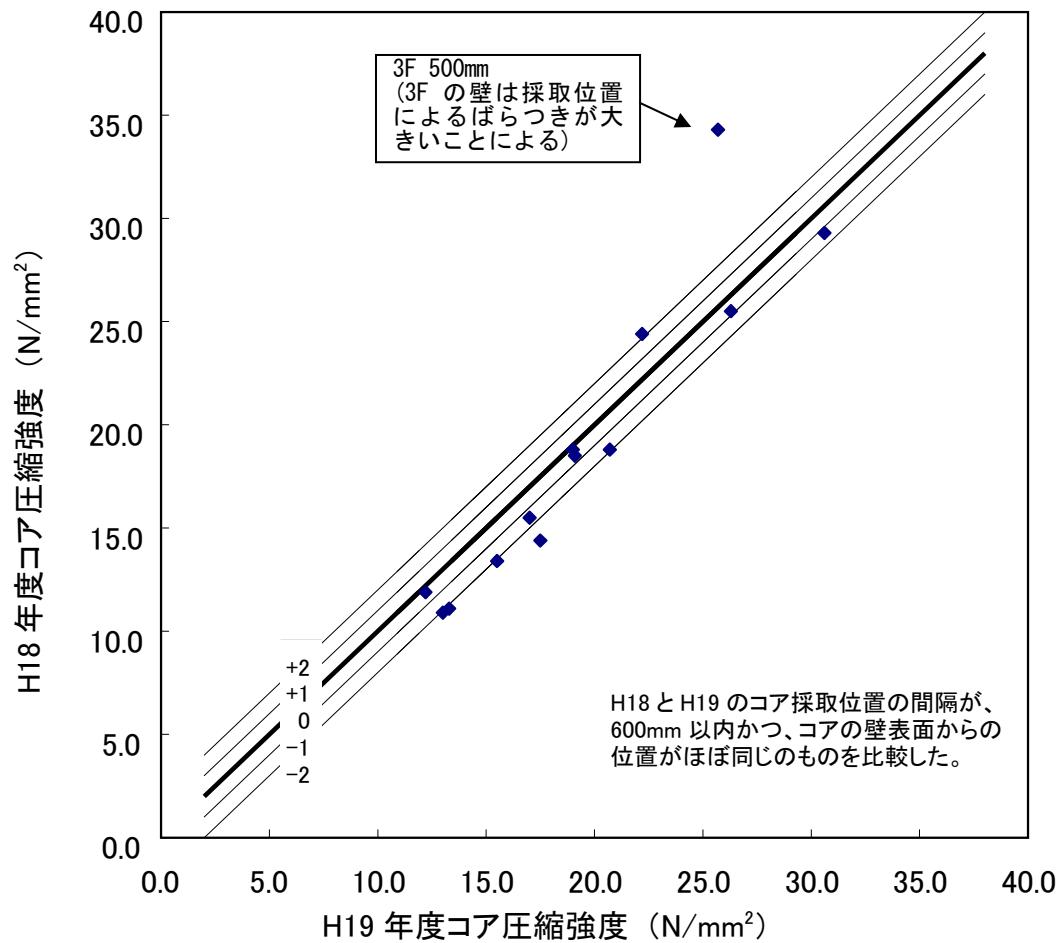
図 1 H18 年度と H19 年度コアの圧縮強度データの比較

得られた結果を図 1 に示す。基本的に平成 18 年度のデータと平成 19 年度のデータは、 $1\sim2 \text{ N/mm}^2$  の範囲で一致した。このことから、平成 18 年度の圧縮強度データは妥当なものであると判断し、以後の原因調査に用いることとした。

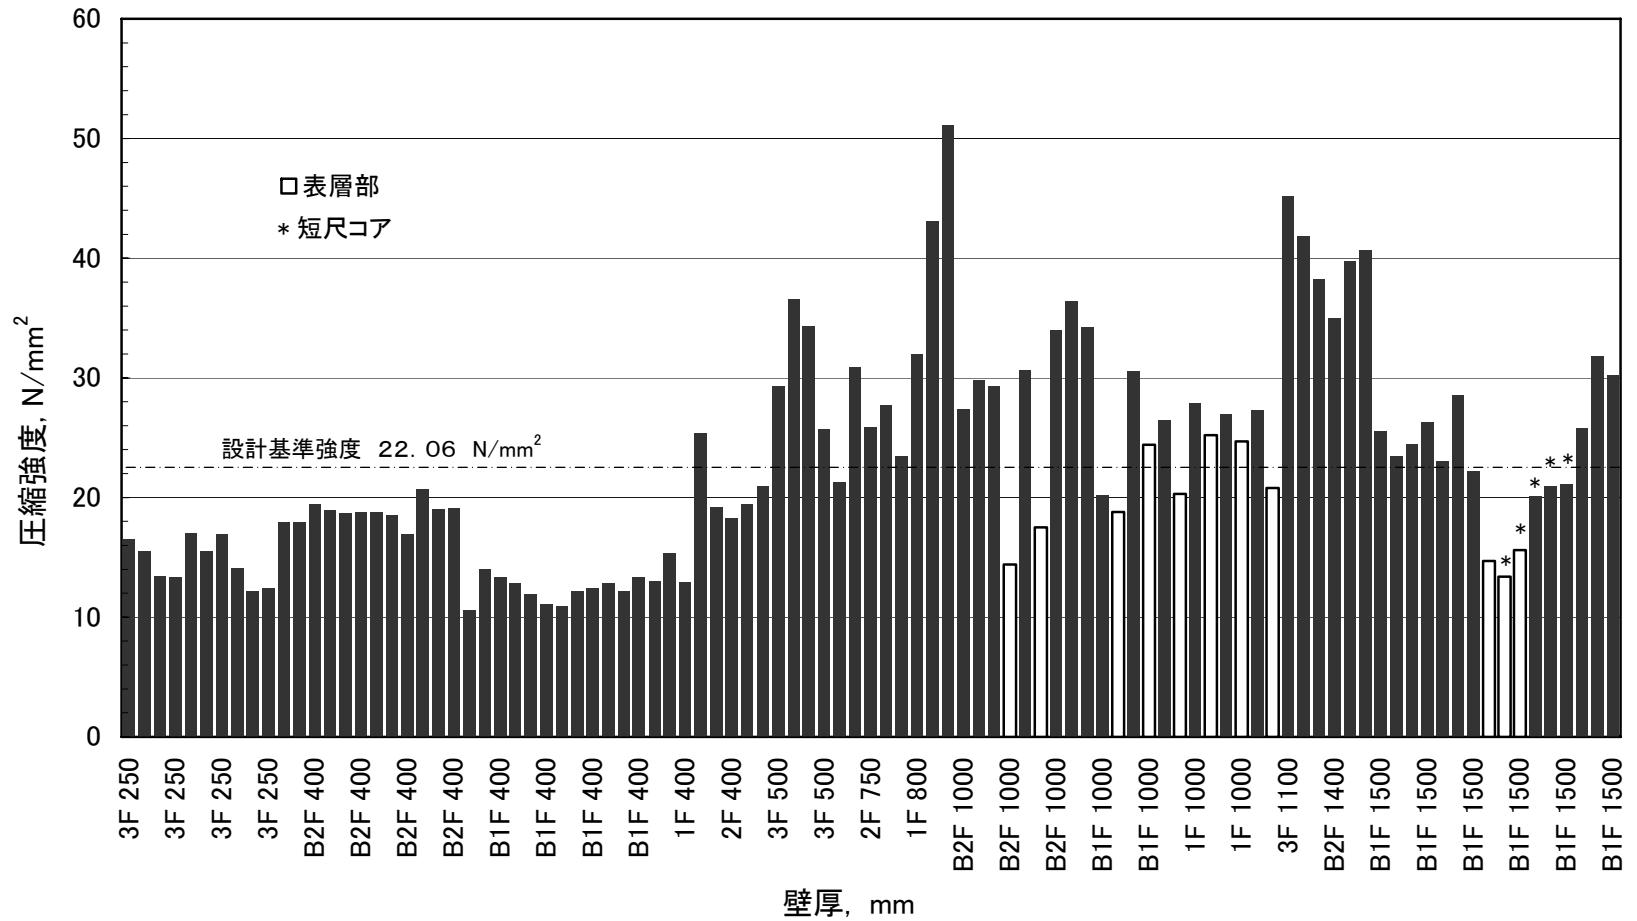
図 2 壁厚と圧縮強度の関係

図 2 及び図 3 より、圧縮強度の値は、「ふげん」で測定対象とした壁厚でいうと、400mm 以下と 500mm 以上で特徴が分かれ、壁表面からの深さについては、概ね 200mm を境に差がみられる。したがって、以後は、壁厚については、500mm 以上の壁を「厚壁」、400mm 以下の壁を「薄壁」、厚壁表面からの深さが 200mm 以下の部位を「厚壁表層部」と称して区分する。

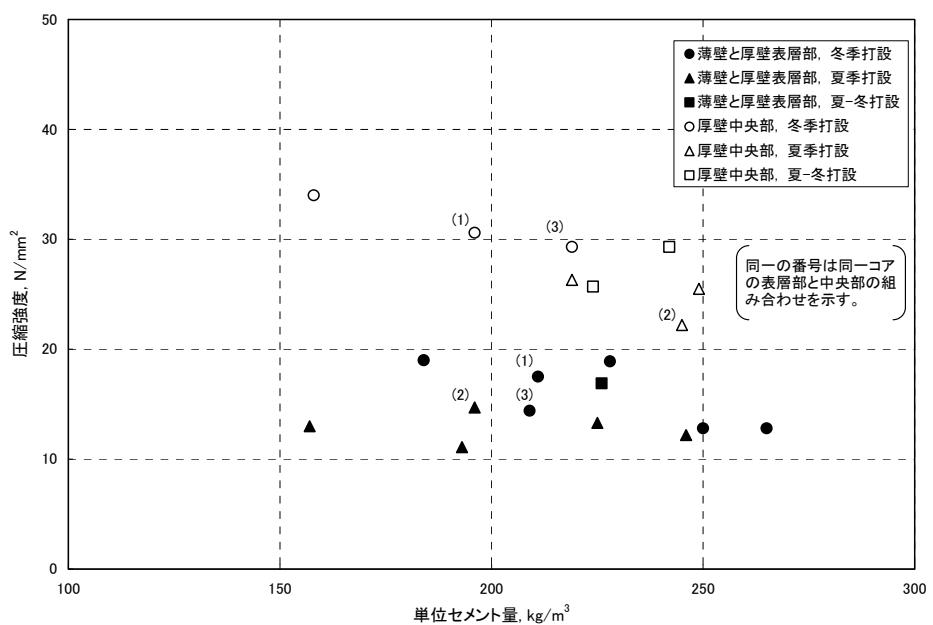
図4 配合推定結果と圧縮強度

① コアから試料を採取し、コンクリートの調合状況を確認するために、「セメント協会法」に基づいて調合推定を行った。その結果、単位セメント量等の調合推定値と圧縮強度との間には相関は見られず、圧縮強度の値が、単位セメント量等の調合推定値に依存していないことが分かった。

(図4参照) なお、「セメント協会法」は、その特徴として実際のセメント量よりも低く定量される傾向にあり本結果においても、普通ポルトランドセメントの成分比に基づく単位セメント量の推定値（平均  $217\text{kg}/\text{m}^3$ ）は、調合設計値  $298\text{ kg}/\text{m}^3$  に比較して低い値を示した。単位骨材量は、調合設計値の前後に分布していた。

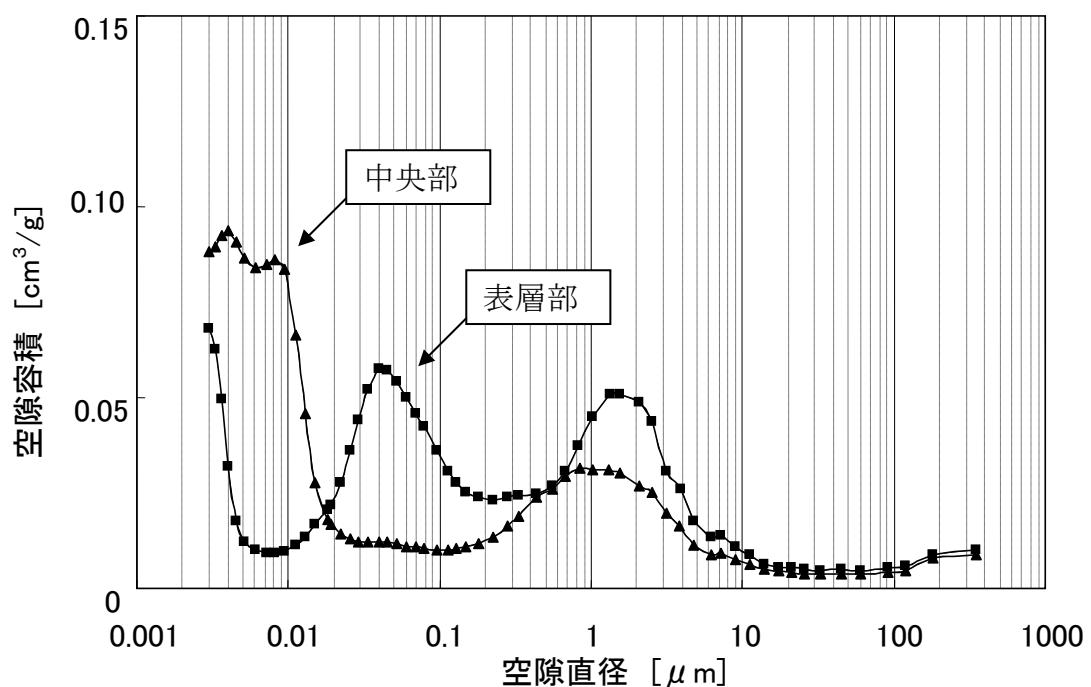
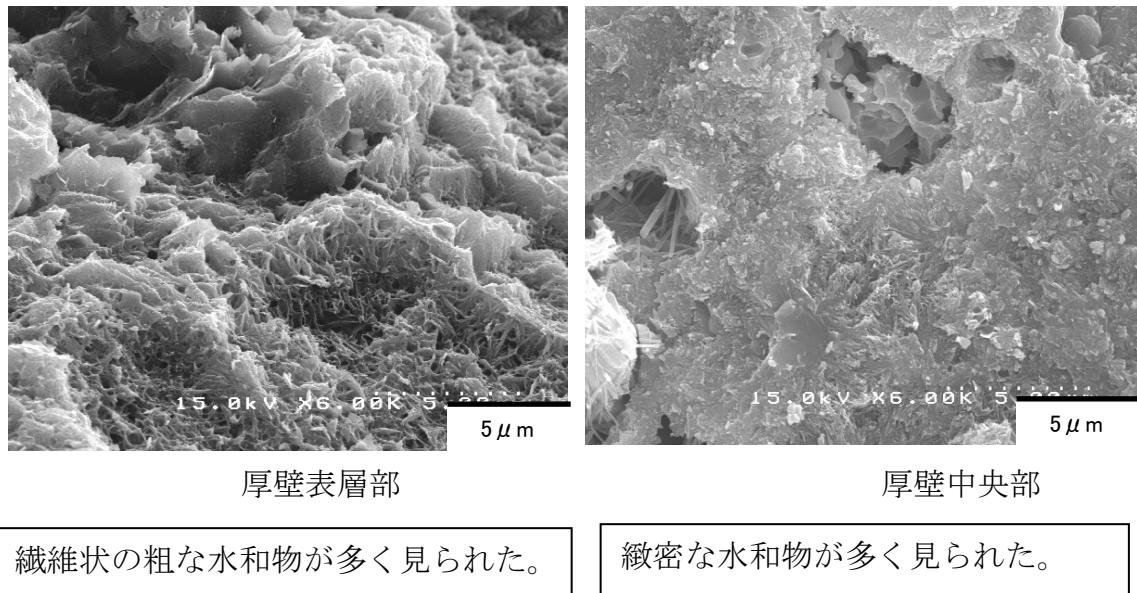
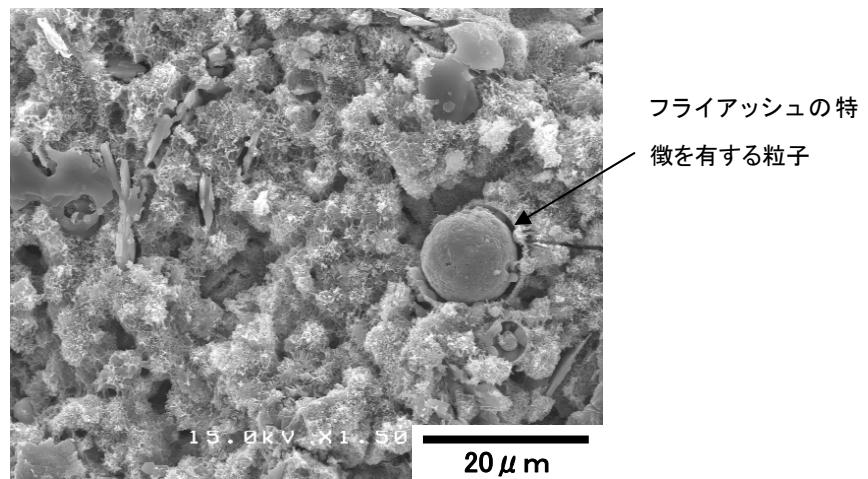
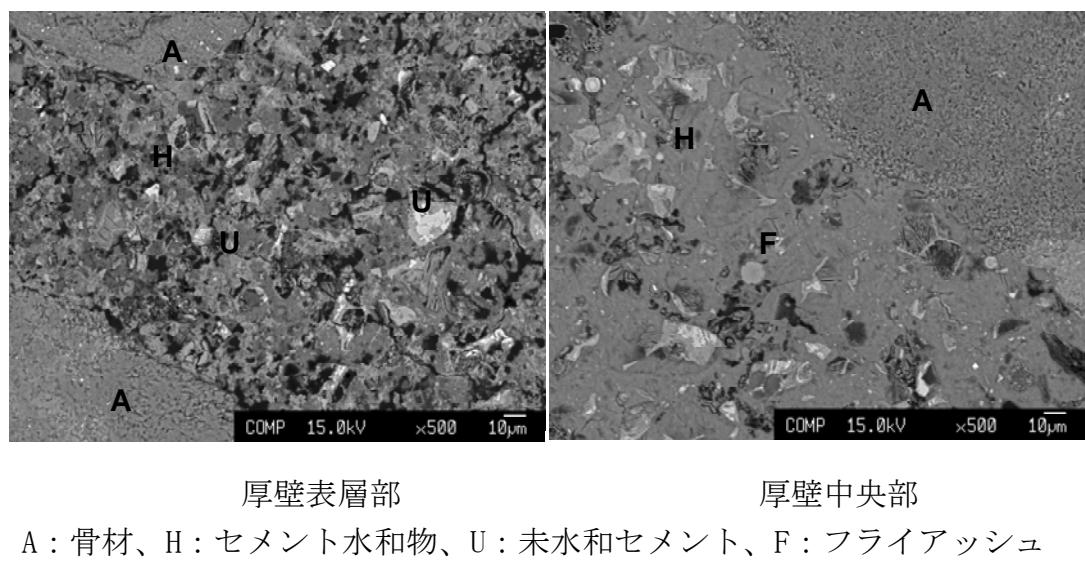
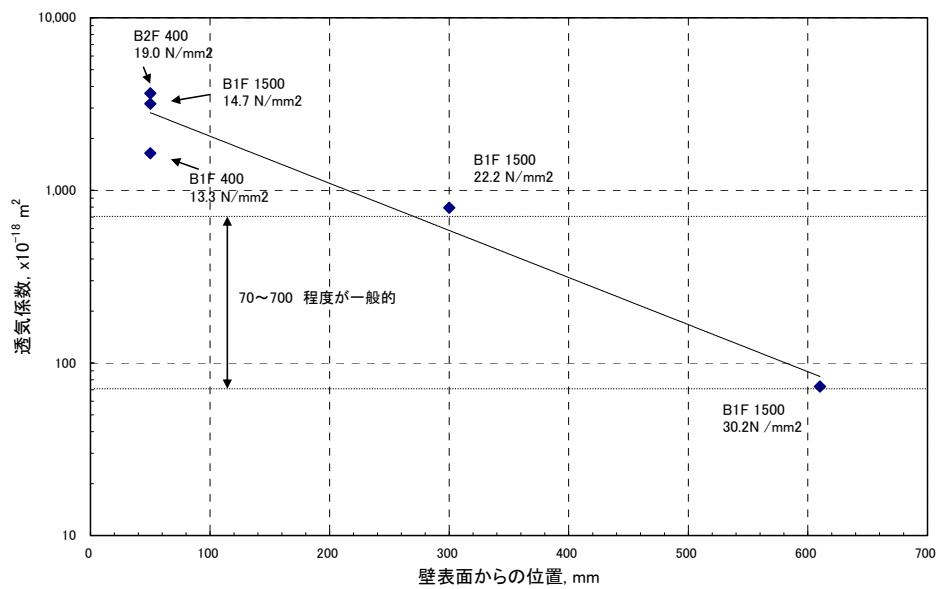
② 微細組織構造の測定・観察（細孔径分布測定、走査型電子顕微鏡（SEM）による組織観察、電子線マイクロアナライザ（EPMA）による元素分析、透気係数測定）より、以下のことが分かった。（図5～図9参照）

- ・薄壁及び厚壁表層部（強度が低い箇所）は、粗な組織で水和反応初期のコンクリート組織の様相を示した。
- ・厚壁の中央部（強度が高い箇所）は、密実な組織で水和反応が十分に完了したコンクリート組織の様相を示した。
- ・観察したすべての試料から、フライアッシュ\*を確認した。フライアッシュ量の定量はできなかった。
