1次メンテナンス冷却系ナトリウム漏えい警報の発報について

原因調査概要

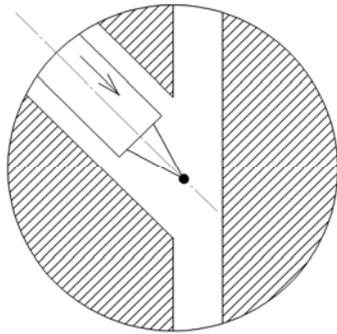
① 計画値より挿入部を約13.5mm長くCLDを挿入
H2年2月頃

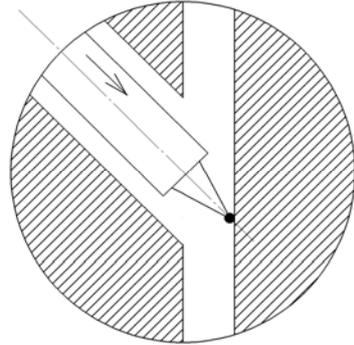
② 電極先端部が弁棒に当たる
H2年2月頃

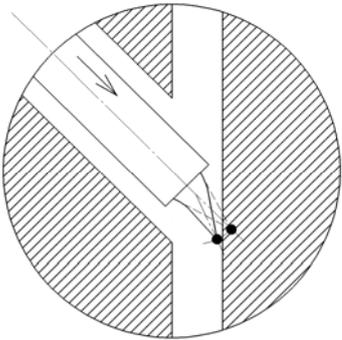
③ 当たった電極は曲がった。
H2年2月頃

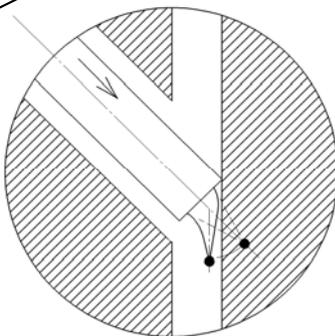
④ 曲がった電極が横方向に弁棒をよけ、シースは弁棒に当たった。
H2年2月頃

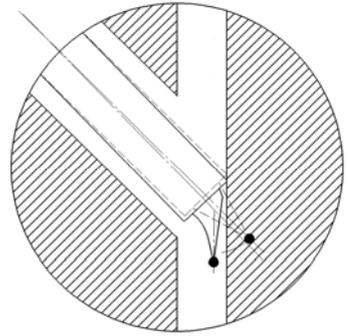
⑤ さらに押し込まれたシースが下方方向に変形し電極が弁棒から遠ざかった。
H2年2月頃

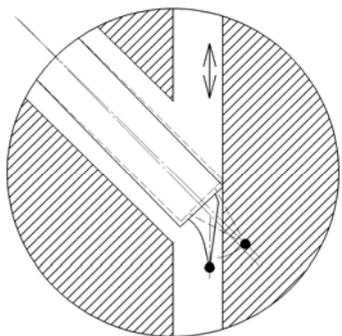
⑥ 系統の運転に伴い弁棒の摺動した。
H3年3月頃～

H19年12月
グランドパッキン交換

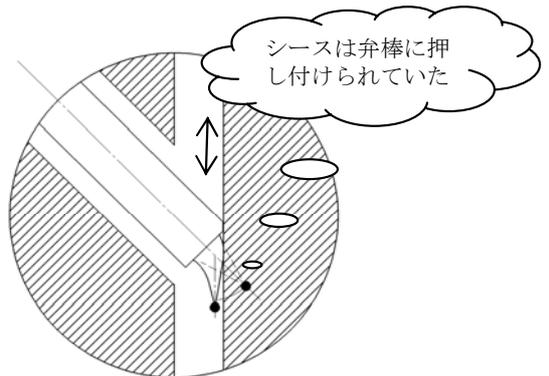
- ・ 漏えい検出器を計画値より深く挿入したため、検出器先端の電極が弁棒に当たり変形した後、シース部が弁棒に当たった。
- ・ この状態で、これまでの弁の操作に伴い弁棒が動いたことによりシース上端部徐々に削れ、一旦離れていた電極が弁棒に接触、又は弁棒と電極間の狭隘部への伝導性異物による接触により警報が発報した。(添付資料-3)
- ・ 漏えい検出器を設計値より深く挿入した原因は、シーラントの固定が弱く、漏えい検出器の挿入時に動き、所定の位置より深く挿入されたためと推定される。

⑦ 弁棒の摺動によりシース上端が削れ、離れていた電極が接触し始めた。
H20年3月26日

- ・ 適正な挿入長さとなるようにシーラントを固定した検出器と交換する。

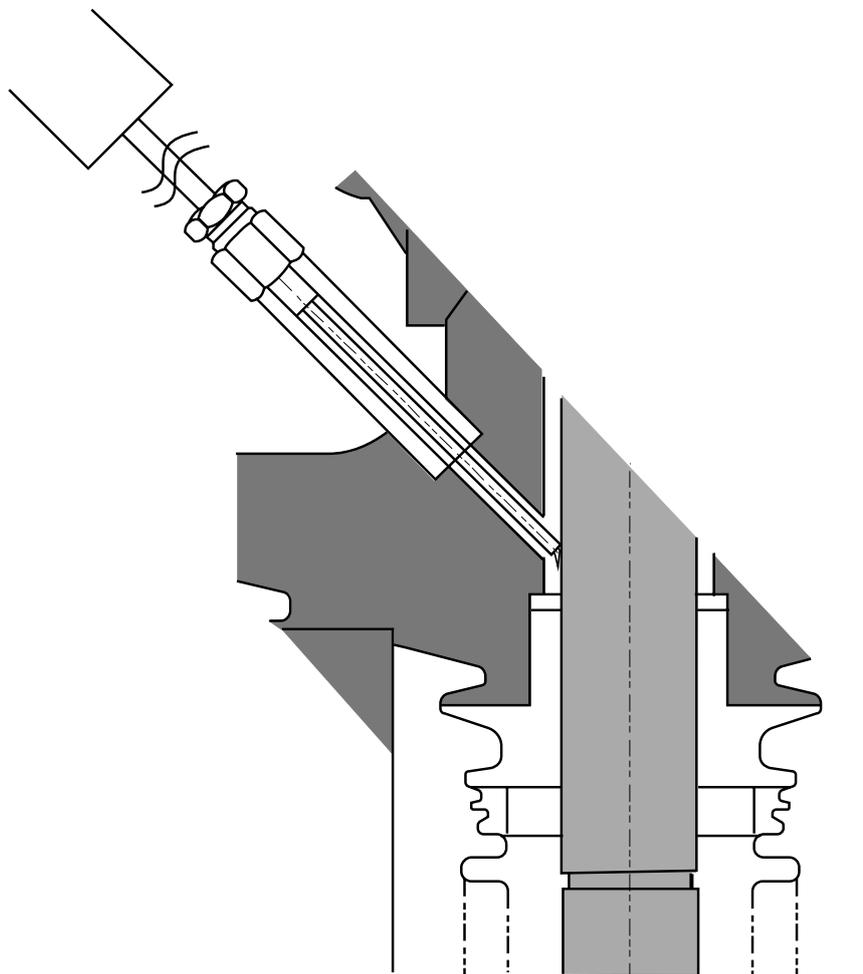
図2. 誤警報を発信したCLDの取付状態

調査の結果、検出器にナトリウムの付着はないことを確認した。また、検出器先端の電極が変形していること、検出部先端片側に磨耗があること、検出器の挿入長さが計画値より長いことが確認された。更に、弁棒表面に摺動痕(擦れた痕)が確認された。
