# 高速増殖原型炉「もんじゅ」における トラブル等について

平成20年10月22日

独立行政法人日本原子力研究開発機構

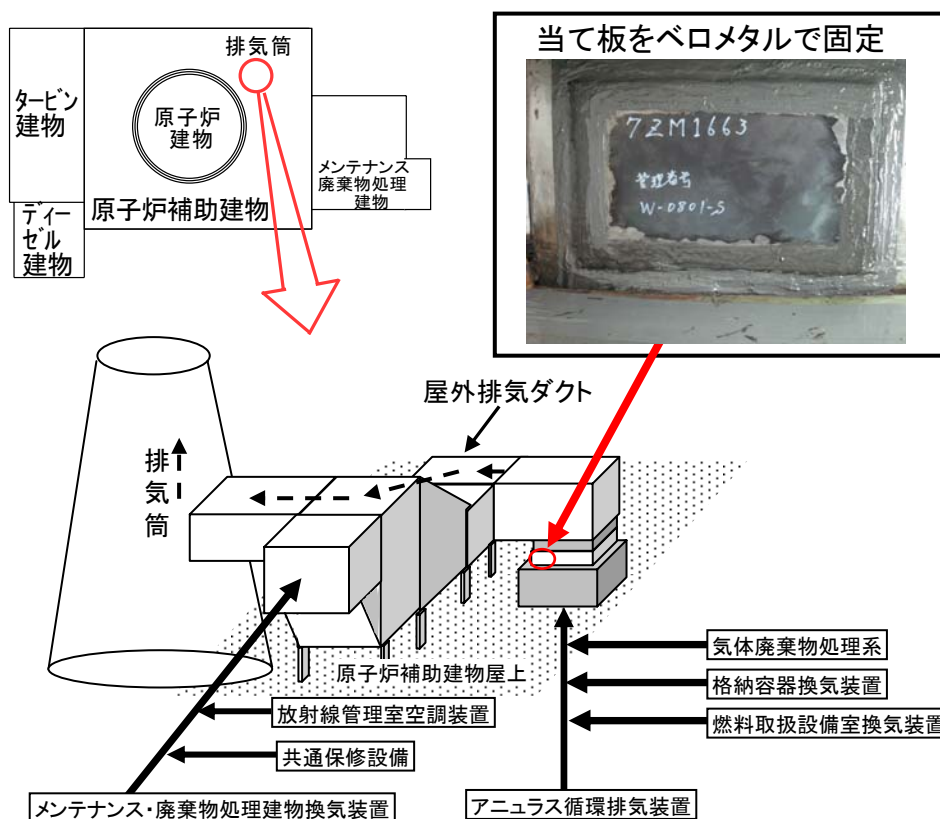
発生事象：アニュラス屋外排気ダクトの計画的な補修のため、鋼板塗装などの作業を行っていたところ、当該屋外排気ダクト\*1に腐食孔（縦約1cm、横約2cm）を確認

\*1：材質：炭素鋼 厚さ：6mm 約2.5m×約2.5mの角ダクト

- ① 当該腐食孔部等を切り出したサンプル調査の結果、外面から減肉しており、減肉部の表面に塩素及び酸化物が認められた。
- ② 腐食孔部のサンプルを切り出した際、腐食孔の左側の内面に錆のたれ痕と、その外面に錆の塊のようなものがあつたため、サンプルを切り出したところ、母材を貫通する腐食を確認した。切り出し後は、当て板をペロメタルで固定。
- ③ ダクト外面の外観点検で腐食箇所を調査するとともに、腐食部の肉厚測定を実施している。また、ダクト内外面全体の肉厚測定を実施している。  
これまでの調査結果から、据付時の厚さを満足していない箇所が多数確認され、これらはダクト上面、補強材取付部の近傍及びダクトと補強材のすき間に集中しており、肉厚測定結果の最小厚さは1.8mmであった。  
また、内面については、一部上塗り塗装の剥がれは認められたものの錆の発生はなく、健全な状態であった。  
なお、詳細な肉厚測定については、引き続き実施中である。

応急措置：腐食孔部についてサンプルを切り出した箇所は、当て板をペロメタルで固定

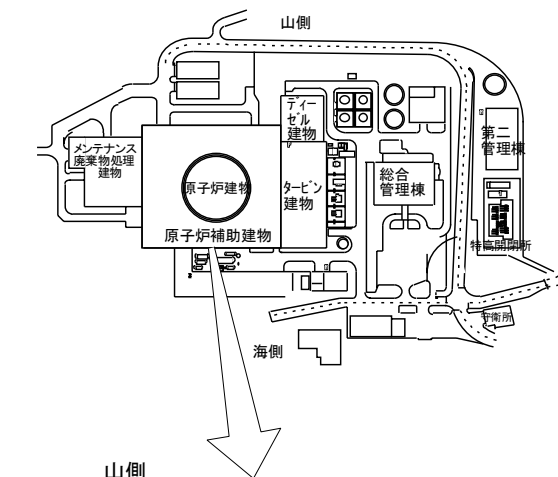
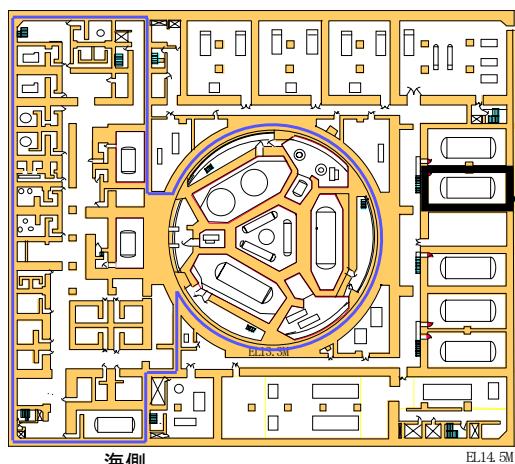
原子炉補助建物 (地下4階) 平面図

発生事象: 1次主冷却系及び2次主冷却系においてポニーモータ運転中(約200℃)のところ、2次系オーバフロータンク(A)に据え付けられたCLD※が動作。ナトリウム漏えい警報が発報。当該CLDを引抜き、目視によりナトリウムの付着がないことを確認。(誤警報であることを確認)

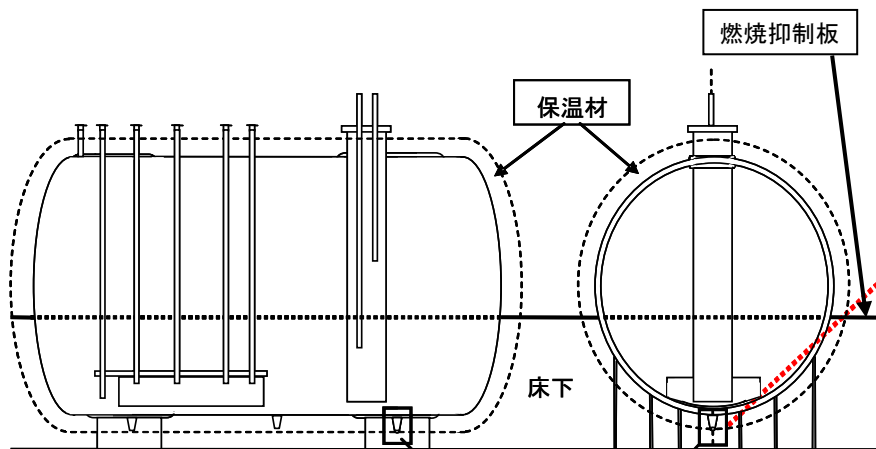
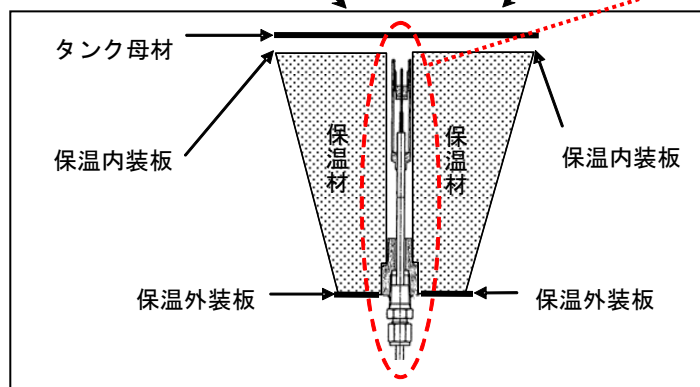
CLD据付状況 (拡大図)

CLD電極部にナトリウムの付着による導通(絶縁低下)を検知し、漏えいを検出する。

セラミック端子表面の元素分析により端子金属(鉄、ニッケル、コバルト)及び銀が確認され、これらの金属による絶縁抵抗の低下から警報の発報に至ったものと推定。

これらの金属類は、当該CLD部に結露水\*1が存在し、端子間の直流電圧のため、電気分解により端子及び銀ロウから鉄、ニッケル、コバルト、銀がセラミック表面に溶出。更に、今年の9月、オーバフロータンクのナトリウム温度を200°C一定から325°Cまでの昇温により、CLD廻りの温度も上昇し、銀のイオン・マイグレーション\*2が促進されたものと推定。

① 従来品については、全て対策品に交換する。(代替品も正規品が製作された段階で交換する)

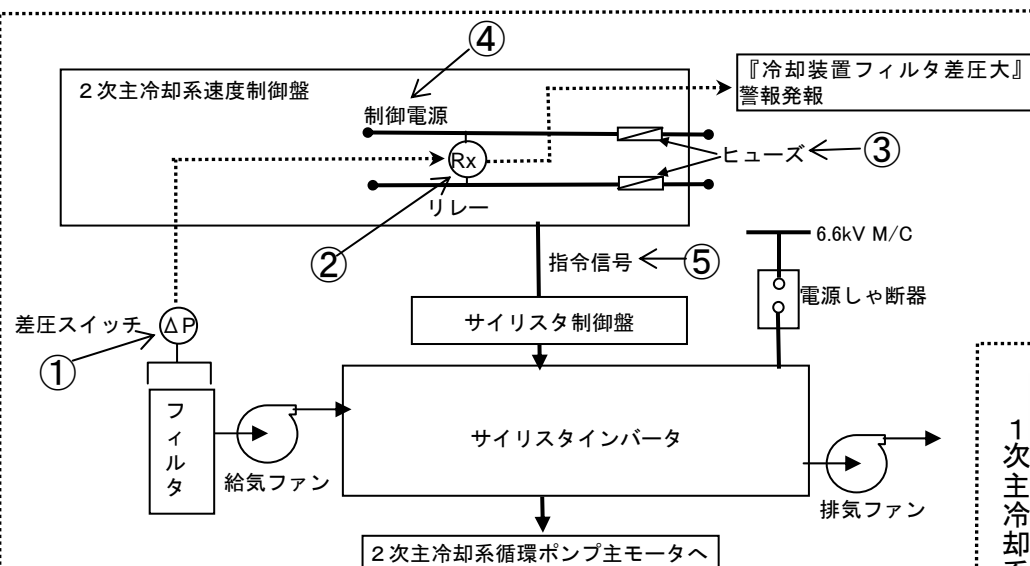
発生日時：平成20年7月24日、4時16分（「冷却装置フィルタ差圧大」警報の発報時刻）  
 発生場所：高速増殖原型炉もんじゅ 2次主循環ポンプ駆動装置室(非管理区域)  
 発生事象：プラント確認試験のため、2次主冷却系を主モータで100%流量運転を実施していたところ、「冷却装置フィルタ差圧大」警報が発報し、その後、4時19分に「サイリスタインバータC制御装置故障」警報発報とともに、2次系Cループの主循環ポンプの主モータが停止。

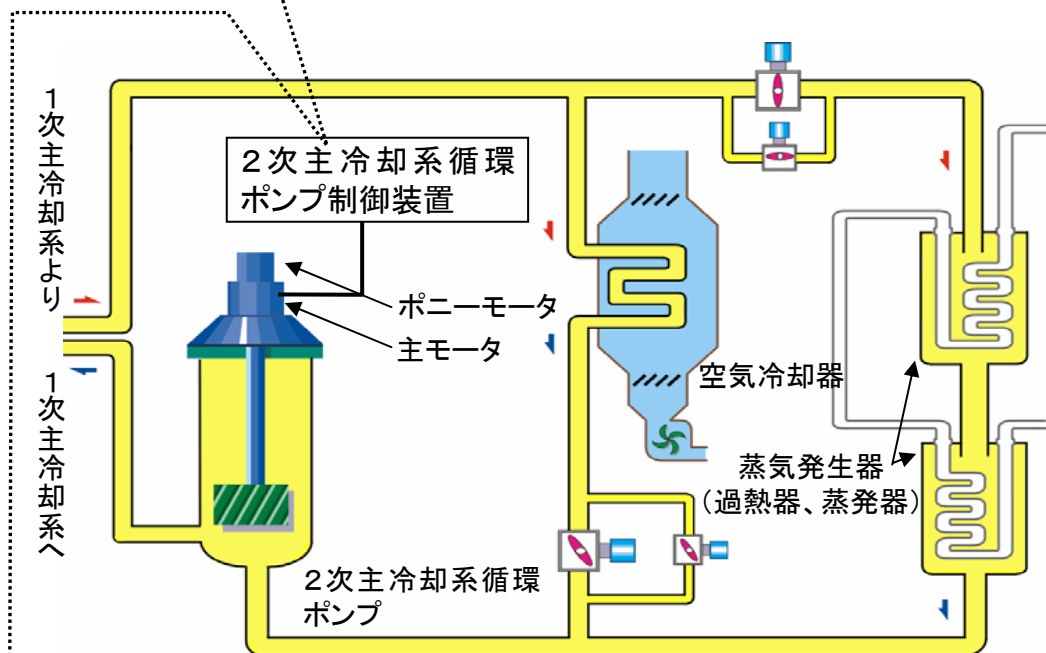
- ① 差圧スイッチの設定値がズれており通常の運転差圧であったが「冷却装置フィルタ差圧大」の警報が発報。
- ② 警報発報原因がリレーの故障と誤判断し、リレー交換を実施した際、電圧仕様の異なるリレーを挿入。再度、「冷却装置フィルタ差圧大」の警報が発報した際、電圧仕様の異なるリレーが挿入されていたため、リレーに過電流が流れた。
- ③ リレーに過電流が流れたため、ヒューズが熔断した。
- ④ ヒューズが熔断したことにより、速度制御盤の制御電源が喪失し、サイリスタ制御盤への指令信号が喪失した。
- ⑤ 指令信号が喪失したことにより、ポンプは自動停止した。

- (1) 点検頻度及び交換目安については、今後の点検結果を踏まえて評価・検討を実施し、保全プログラムに反映する。
- (2) 緊急作業扱いで行える範囲を明確にする。
- (3) 基本動作等に関わる教育を継続的に実施するとともに、教育プログラムの改善を実施する。
