長期停止プラントの設備健全性確認等 の実施状況について

平成20年11月25日

独立行政法人日本原子力研究開発機構

長期停止プラント(高速増殖原型炉もんじゅ)の 設備健全性確認の実施状況について

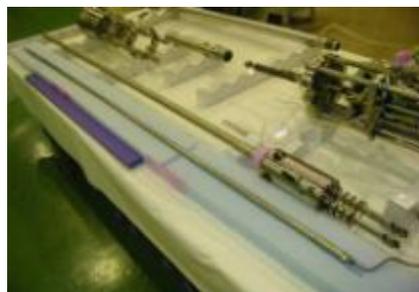
・制御棒駆動機構の分解点検を実施、
 外観・寸法検査、耐圧漏えい検査、導
 通・絶縁抵抗試験、単体動作確認、劣化
 部品、消耗品の交換等を実施した。
 ・摺動磨耗、絶縁劣化等は確認されな
 かった。

微調整棒駆動機構の分解点検状況

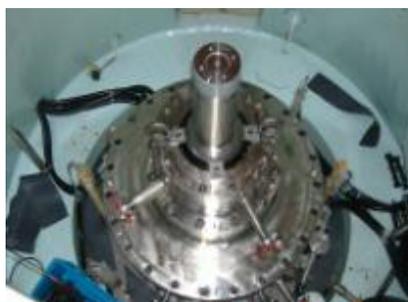
・1次・2次系主循環ポンプ軸封部分分解点検を実
 施し、メカニカルシールの交換を実施した。その
 他、異常な磨耗等は確認されなかった。

1次主循環ポンプ軸封部の点検状況

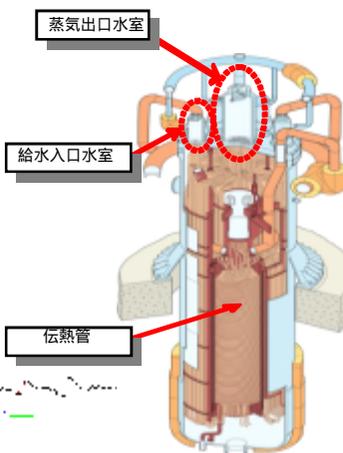
蒸気発生器伝熱管の点検をおこな
 った。
 目視試験、アルゴンガスリーク試験、
 渦流探傷試験を行い、貫通孔がない
 ことを確認するとともに、有意な腐食、
 減肉がないことを確認した。

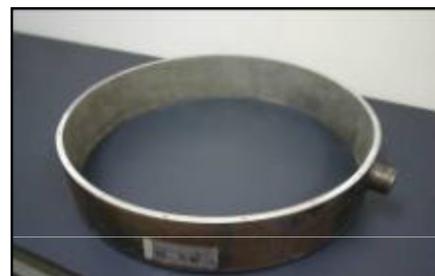
ナトリウム漏えい対策工事に伴い切断した2次系配管について、
 材料分析を実施し、腐食、成分・機械的強度の変化など、ナトリウム系配管
 に経年的な影響はないことを確認した。
 ナトリウム漏えい対策工事対象外の1次/2次系配管(代表箇所)について
 も肉厚測定を実施し、肉厚の変化がないことを確認している。

2次主冷却系配管(ステンレス鋼)

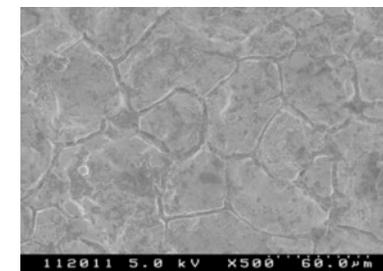
SEM観察(配管内表面側)

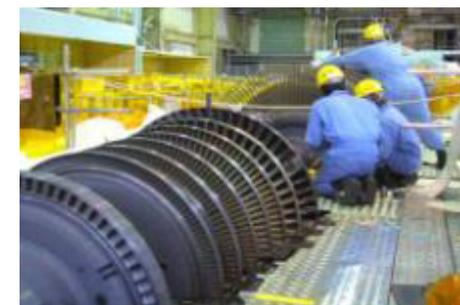
主タービン開放点検し、外観目視確認、各部寸法(隙間)測定、劣化部品、消耗品
 の交換等を実施した。軸受部パットメタルに部分的に摺動傷が確認されたため補
 修を実施、その他、腐食、摺動磨耗等は確認されなかった。

タービンロータの振れ測定状況

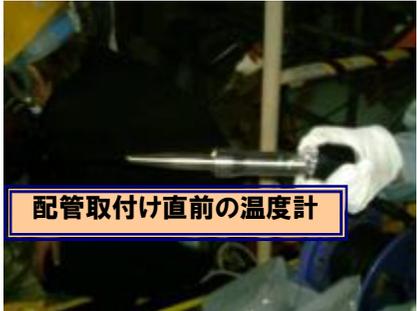
交換した温度計(14本/ループ)の指示値のばらつきを確認し、運転に支障がないことを確認した。

配管取付け直前の温度計

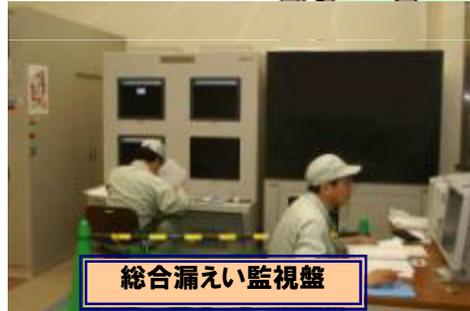
総合漏えい監視盤

ナトリウム漏えいに関する模擬信号を入力し、漏えいの有無、規模、場所等を、モニタに表示することを確認した。

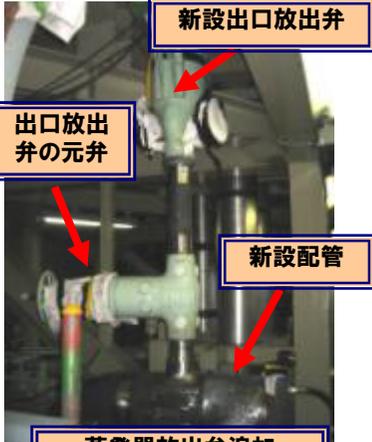
蒸発器放出弁追加

水漏えい模擬信号を入力することにより、水漏えい発生時の動作が計画通り進行することを確認した。

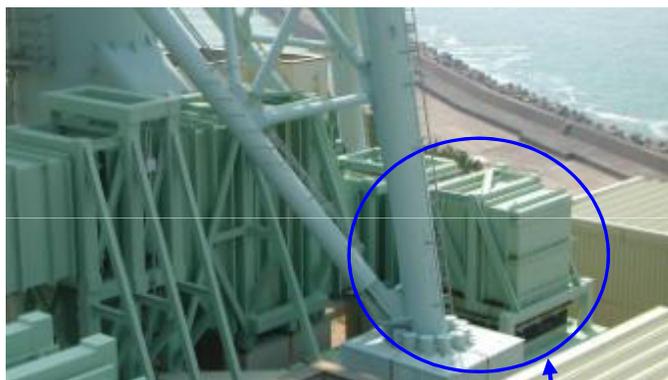
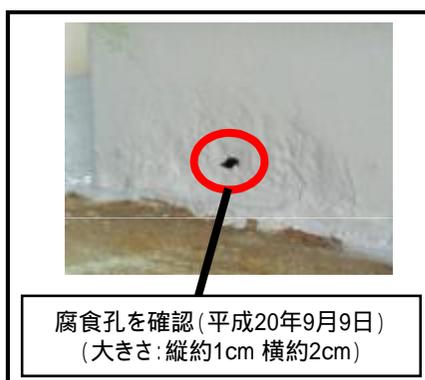
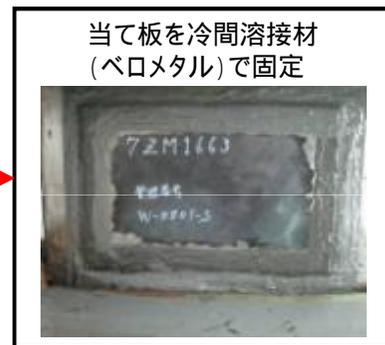
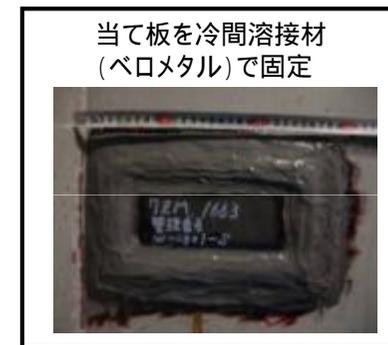
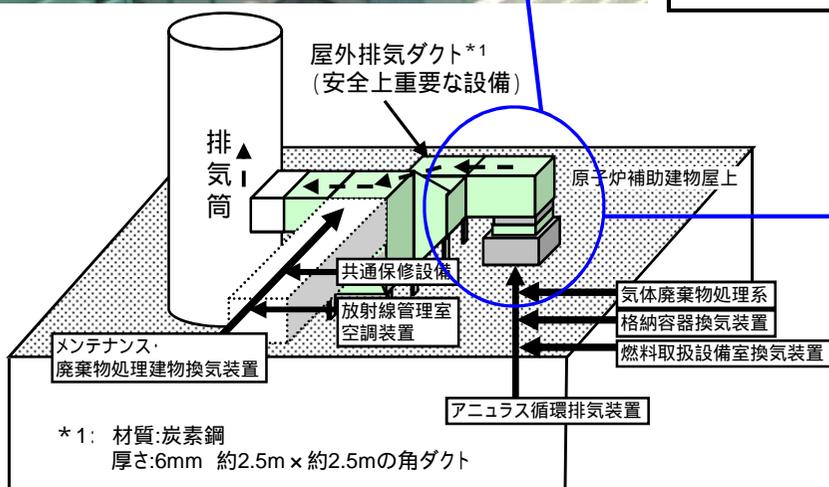
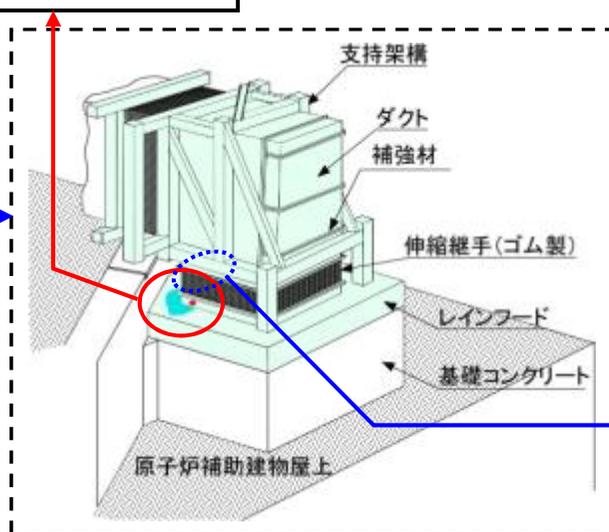
平成20年9月9日、屋外排気ダクトの計画的な補修のため、鋼板塗装などの作業を行っていたところ、当該屋外排気ダクトに腐食孔(縦約1cm、横約2cm)を確認した。

腐食孔部を切り出したサンプル調査の結果、外面から減肉しており、減肉部の表面に塩素及び酸化物が認められた。腐食孔部を切り出したサンプル付近において、母材を貫通する腐食も確認された。切り出し後は、当て板を冷間溶接材(ペロメタル)で固定した。

当該腐食孔部等は塩害腐食の発生しやすい環境下において、構造的に雨水により継続的に湿潤状態となっていたことから、腐食が助長されたものと推定される。

腐食進展の原因、詳細な肉厚測定等の結果を踏まえ、必要な箇所については、試運転開始までに適切な補修を行う。また、恒久対策として、40%出力プラント確認試験前までには、当該屋外排気ダクトの取替えを実施する方針である。ダクトや各機器について、長期的な点検・補修計画を定め、保全プログラムに反映する。

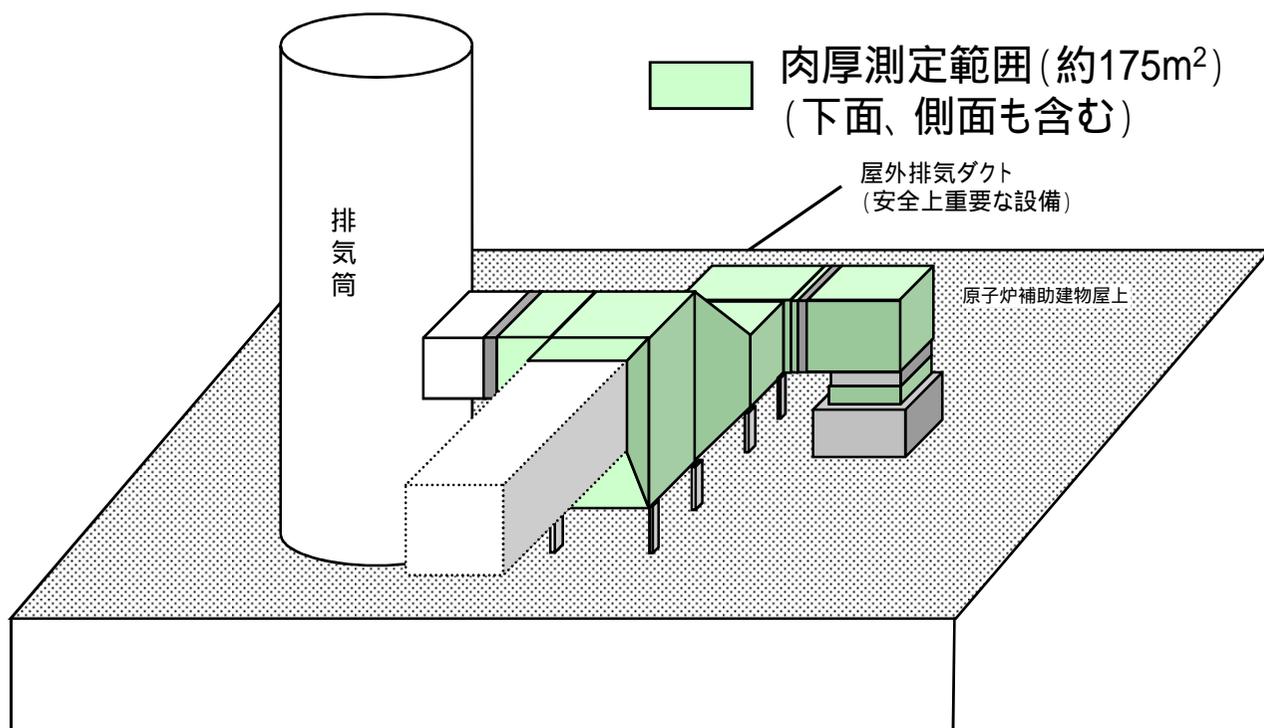
構造等の技術基準(1.2mm以上) を満足しない箇所	据付時の厚さ(5.4mm以上) を満足しない箇所
外面からの肉厚測定結果	母材を貫通する腐食を2箇所確認 *1	ダクト上面並びに補強材及び支持架構の取り付け部の両側に多数確認。 最小厚さは1.8mm。
内面からの肉厚測定結果	なし	補強材及び支持架構の取り付け部に多数確認。 最小厚さは2.1mm。

外面からの肉厚測定

「腐食減肉箇所の手動超音波測定(約660箇所)」と「200mm間隔での手動超音波測定(約3300箇所)」を実施。

内面からの肉厚測定

支持架構が取り付けられるなど、外面から測定できない部分は、自動連続超音波測定や20mm間隔での手動超音波測定を行い、減肉箇所には10mm間隔で手動超音波測定を実施。
