高速増殖原型炉もんじゅの 状況について

平成21年1月15日

独立行政法人 日本原子力研究開発機構
高速増殖炉研究開発センター

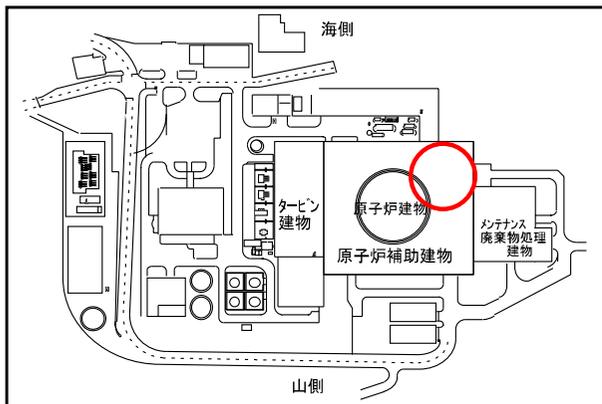
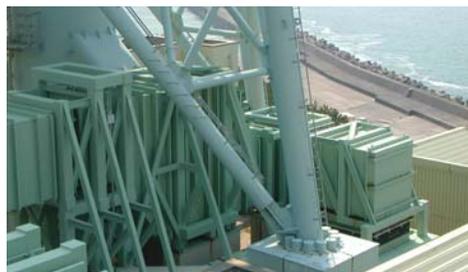
屋外排気ダクト 全体写真

平成20年9月9日、原子炉補助建物の屋上に設置している屋外排気ダクトの補修のため、鋼板塗装などの作業を行っていたところ、当該屋外排気ダクト※1に腐食孔(縦約1cm、横約2cm)があることを確認した。このため、アルミ材の補修テープにより屋外排気ダクトの腐食孔を塞ぐ応急処置を行った。

※1 材質:炭素鋼 板厚:6mm 約2.5m×約2.5mの角ダクト

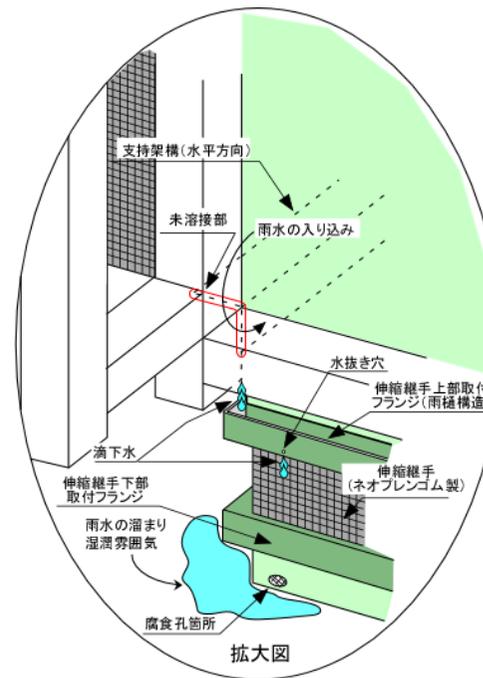
拡大図

屋外排気ダクトの腐食孔(原因調査でさらに1箇所を確認。計2箇所)の周辺は、塩害腐食の発生しやすい環境に加え、構造上雨水が停滞しやすく、日陰にあるため、極めて長時間湿潤雰囲気さらされる環境となり、腐食が進行したものである。

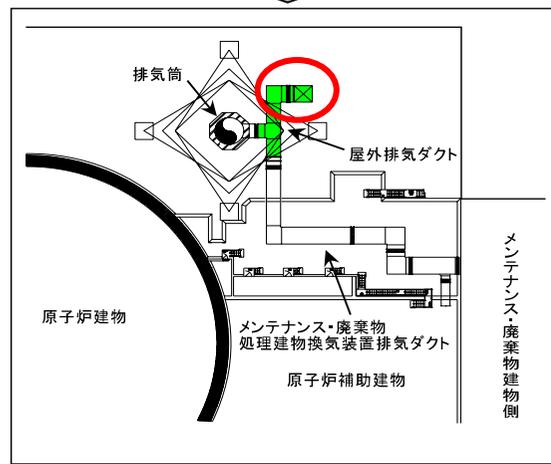
上図の色が付いた部分が安全上重要な設備の屋外排気ダクト(長さ約18m)

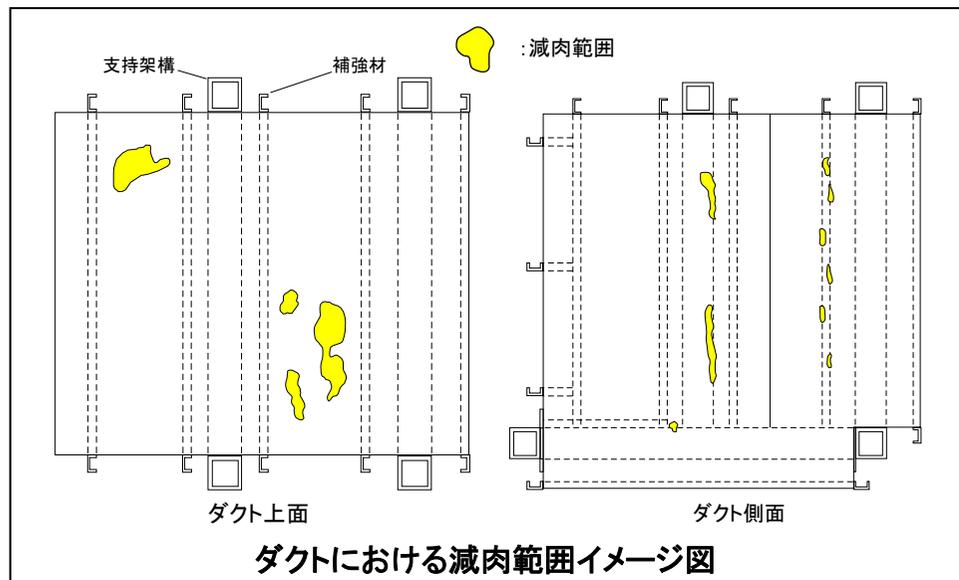
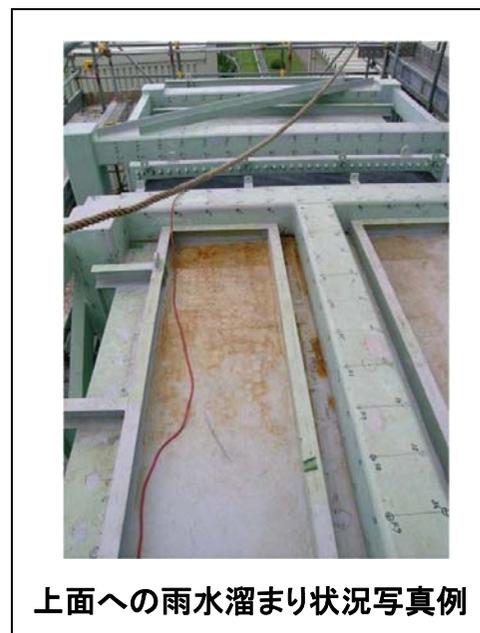
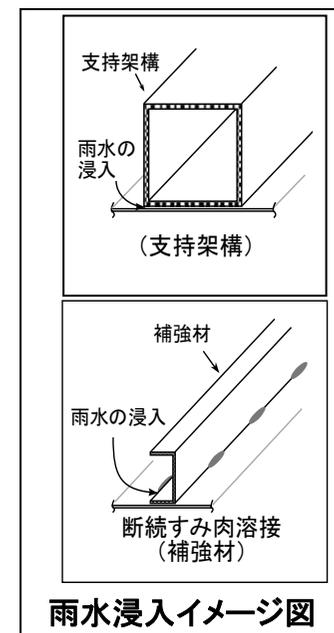
- ①屋外排気ダクトの全体について、減肉状況を確認するため超音波厚さ計による肉厚測定を実施した。
 - ・ダクト全体の腐食減肉の状況を把握するため、手動により一定間隔で肉厚測定を実施
 - ・ダクト内面から自動超音波測定装置を用いて連続した面の肉厚測定を実施。なお、測定装置が干渉する部位(コーナー部)等については、手動による肉厚測定を実施
 - ・自動超音波測定装置の測定結果を踏まえ、減肉が大きい箇所については手動による詳細な肉厚測定を実施
- ②肉厚測定の結果、上面の雨水が溜まり易い箇所、並びに補強材及び支持架構の取付部とその直近において、減肉が確認された。
- ③最小肉厚は1.8mmであり、技術基準にて要求される必要厚さ(1.2mm以上)を満足していることを確認した。

- ①ダクト上面については、雨水が補強材等で囲まれた範囲に溜り、海塩成分や雨水中の不純物の濃縮と希釈の繰り返しにより腐食が生じたものと推定した。
- ②補強材及び支持架構の取付部については、断続すみ肉溶接で取り付けられているため、すき間に雨水が浸み込み、腐食が生じたものと推定した。

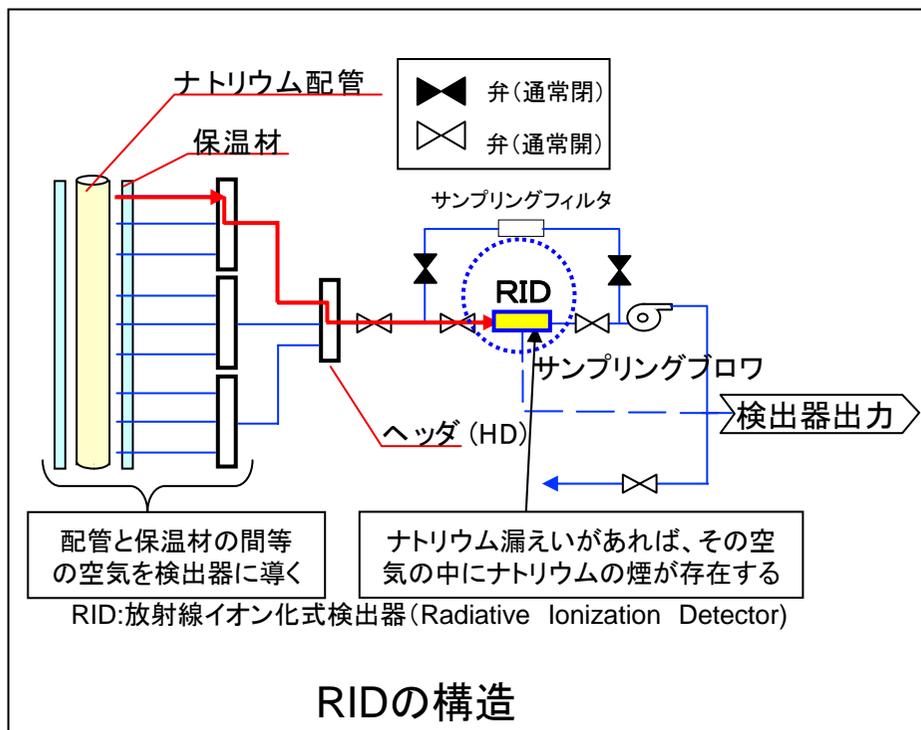
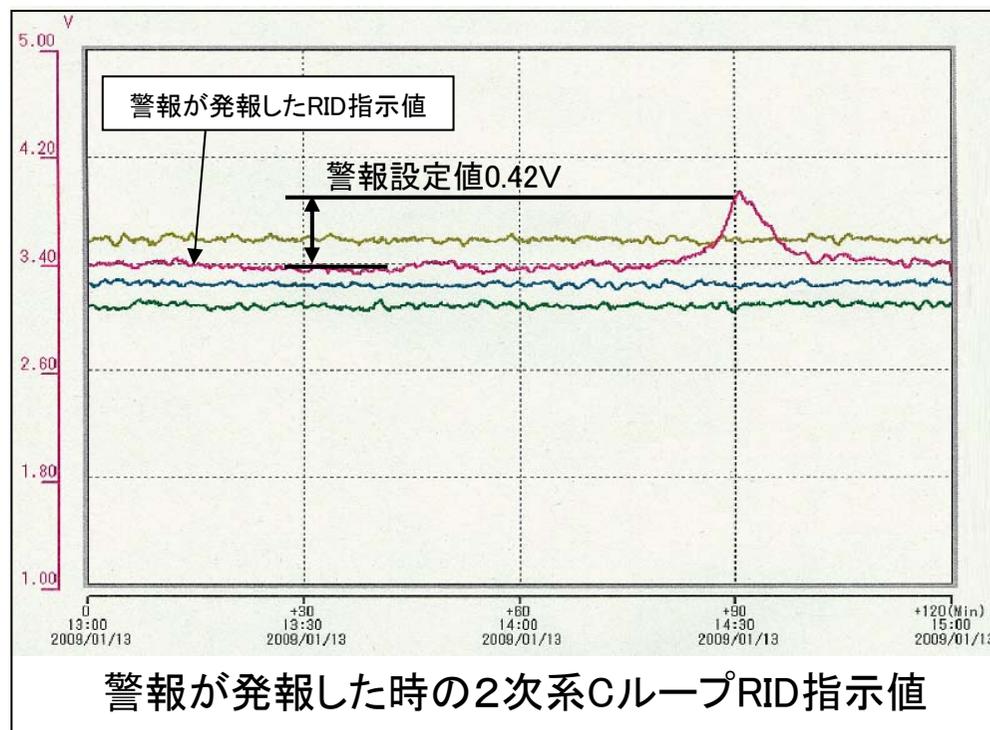
1月13日14時30分、1・2次主冷却系Cループ及びメンテナンス冷却系による循環運転中のところ、2次主冷却系Cループの補助冷却設備廻り及び2次メンテナンス冷却系空気冷却器廻りを監視しているガスサンプリング型ナトリウム漏えい検出器の警報が発報した。

現場を確認したところ、白煙、異臭のナトリウム漏えいの兆候は認められなかったこと、当該検出器のフィルタ分析を実施し、ナトリウムは検出されなかったことから、16時8分にナトリウム漏えいの発生はないと判断した。

当該RIDの指示値は正常に復帰しているが、原因が不明であることから、当該RID指示値の監視強化を行っている。今後、原因調査を行う。
