平成 2 1 年 1 月 9 日
日本原子力研究開発機構
敦 賀 本 部

高速増殖原型炉もんじゅ 屋外排気ダクトの腐食孔の原因と対策について

高速増殖原型炉もんじゅ
屋外排気ダクトの腐食孔の確認について（原因と対策）

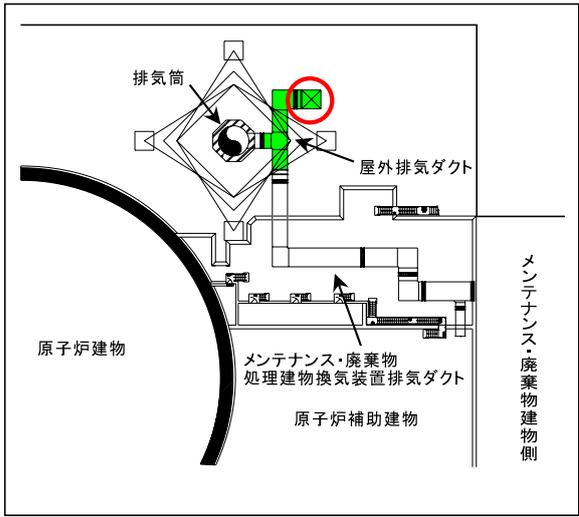
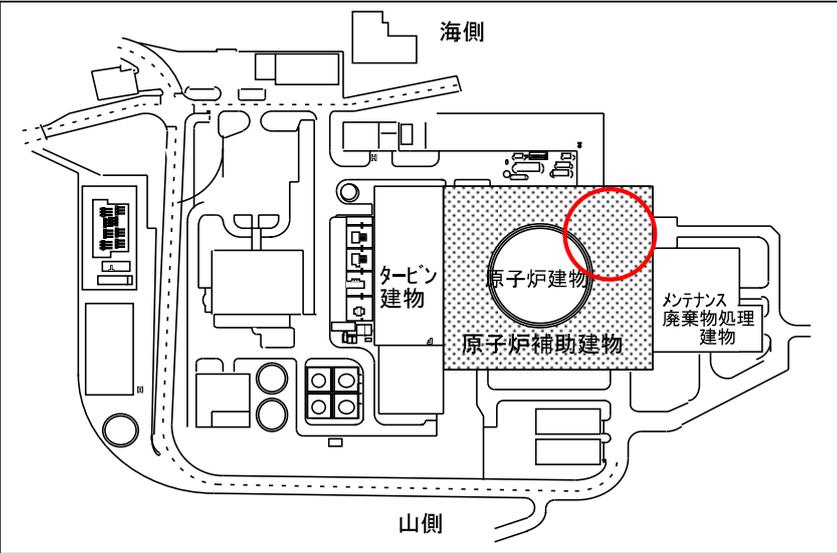
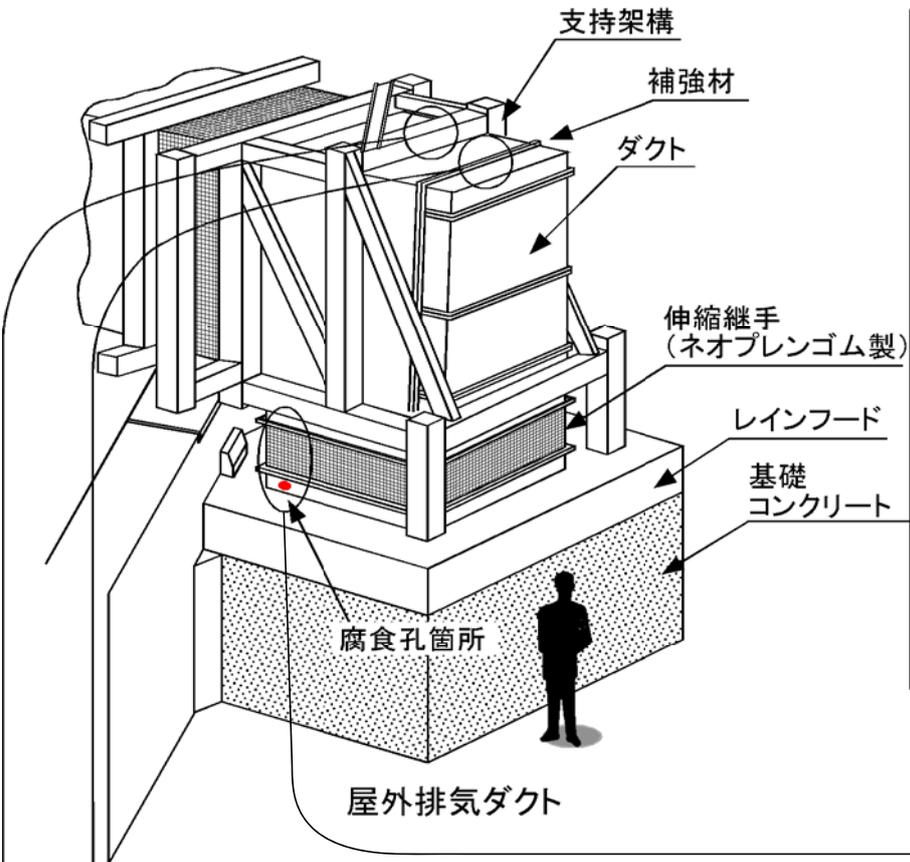
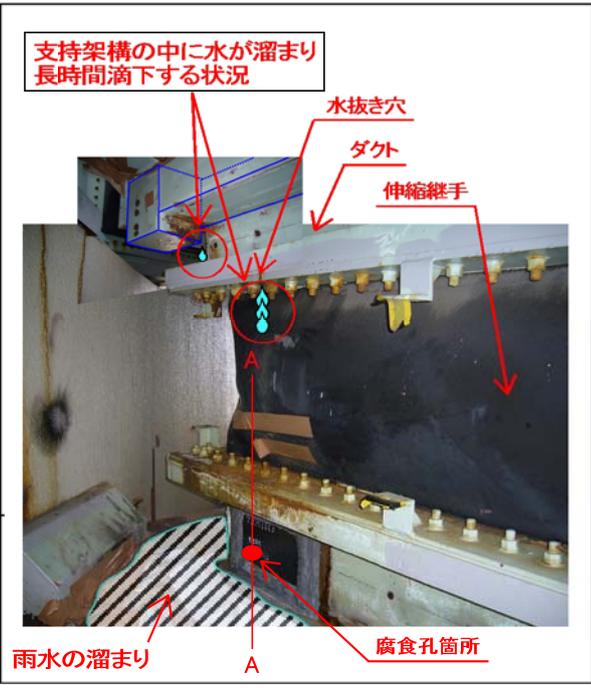
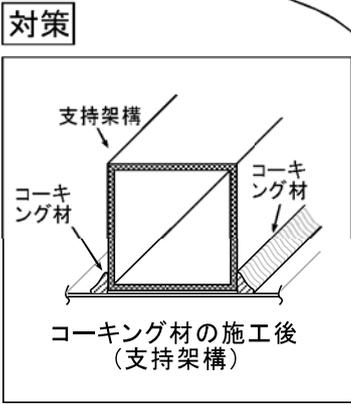
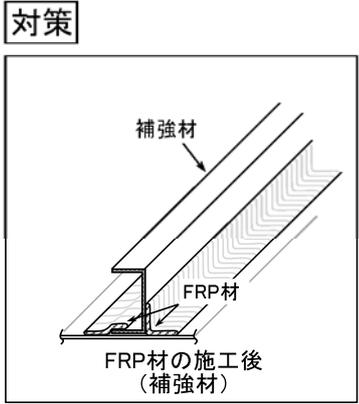
屋外排気ダクトの腐食孔の確認について(原因と対策)

建設中（低温停止中）の高速増殖原型炉もんじゅ（以下、「もんじゅ」という）において、原子炉補助建物の屋上に設置しているアニュラス循環排気装置主配管*¹（以下、「屋外排気ダクト」という）の計画的な補修塗装のため、屋外排気ダクト全体のケレン作業（バフ掛け等の作業で錆が発生している箇所は錆を除去し、塗装が健全な箇所については、塗膜表面の目荒しをすることにより、塗料の接合性を良くする）を行い、錆を除去した箇所の下地塗装を行っていたところ、平成 20 年 9 月 9 日 15 時 30 分頃、屋外排気ダクトに腐食孔（縦約 1cm、横約 2cm）があることを確認した。

また、腐食孔部を切り出した際、内面を観察したところ、腐食孔の位置から左側の位置に錆のたれた痕を確認した。錆たれ部についても、原因調査のためサンプル切り出しを行い、切り出した箇所は内面から当て板をベロメタルで固定した。

肉厚測定の結果、上面の雨水が溜まり易い箇所、並びに補強材及び支持架構の取付部とその直近において、減肉が確認された。

- ①腐食孔部及び錆たれ部周辺は、2 本の支持架構が近接し、壁面を流れ落ちる雨水が停滞しやすい場所であった。
- ②停滞した雨水は、レインフードに外側への傾きがなかったことから、ダクト周辺に溜まる状態となった。
- ③腐食孔部及び錆たれ部に近接する水平の支持架構の内部には、未溶接部から雨水が入り込み停留し、雨が止んだ後も直下の溝形鋼に滴下する状況を形成した。
- ④溝形鋼には、平成 11 年に、停留した水を抜く穴が開けられており、近接したレインフード上に継続的に水が供給される環境となった。
- ⑤腐食孔部及び錆たれ部は日陰にあり、蒸発しにくくなっていたものと推定され、極めて長時間湿潤雰囲気さらされる環境となり、腐食が進行した。

腐食孔部及び錆たれ部の調査のためサンプルを切り出した開口部2箇所については、屋外排気ダクトの内面から当て板をすみ肉溶接で取り付ける。当て板外面に対しては、コーキング材などで雨水の浸入防止を図る。

- ①腐食が確認された箇所のうち、厚さが4.0mm未満^{*5}の範囲については、当該面と同様に、屋外排気ダクトの内面から当て板をすみ肉溶接で取り付ける。当て板の枚数は、現状で120枚程度を計画しているが、今後の詳細設計の過程で枚数を確定する。
- ②当て板による補修作業は、耐震強度評価を行い、国による許認可手続きを経て、実施する。
- ③雨水の浸入防止を図るため、補強材とのすき間（断続溶接部を含む）については、外気と遮断するようにFRP材（繊維をプラスチックの中に入れて強度を向上させた複合材）で塞ぐ。
- ④支持架構とのすき間は、コーキング材などで雨水の浸入防止を図る。
- ⑤雨水により継続的に湿潤状態となる箇所については、レインフードに傾斜を設けるとともに排水管等を設置して、屋外排気ダクト外面が継続的に湿潤しないように処置する。また、支持架構内部への雨水浸入については、コーキング材などで、雨水の浸入防止を図る。
- ⑥恒久対策までの間は、肉厚測定の頻度は最初の3ヶ月間は毎月、その後
