# 炉内中継装置の取り外し作業中の落下について

【発生日時】平成22年8月26日(木)14時48分ごろ

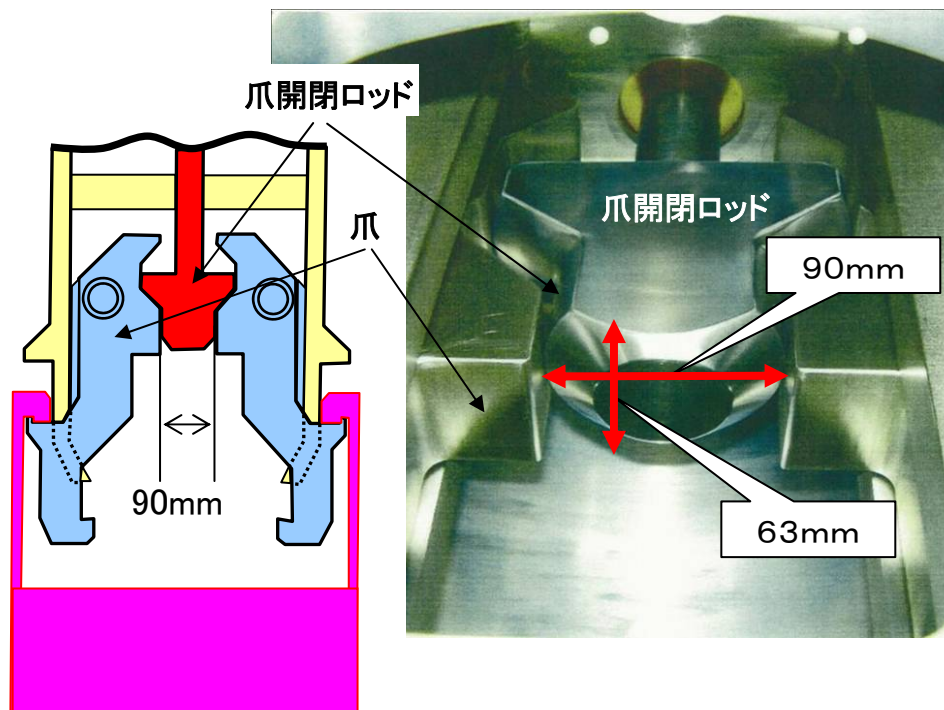
爪開閉ロッドの正常な状態

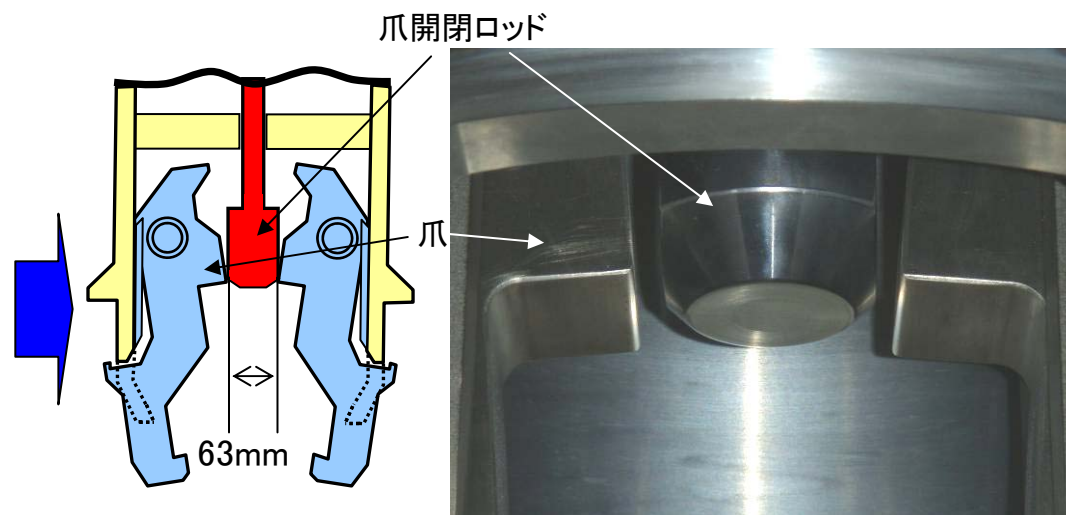
爪開閉ロッドの  
90度回転

9月2日のグリッパ外観点検時に撮影

爪開閉ロッドが正常位置より約90度回転

〔 爪開閉ロッドが掴み位置まで下がっても、グリッパの爪が十分に開ききらない 〕

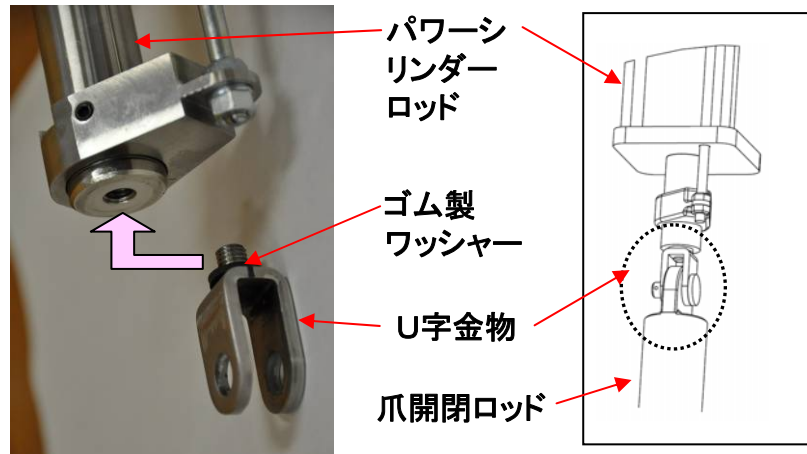
原子炉建物からメンテナンス・廃棄物処理建物へ搬送し、グリッパ部の点検を行ったところ、パワーシリンダーロッドと爪開閉ロッドが90°回転した原因は、U字金物のネジ部の緩みによるものと確認しました。2つある爪のうち、270度方向に設置されている爪において、爪の両端にずれ痕を確認しました。また、90度方向の爪については、ずれ痕はないものの、外周側面に傷を確認しました。

U字金物が、パワーシリンダーにネジで固定されているところの緩みを確認した。ネジは、U字金物に溶接で固定されている。

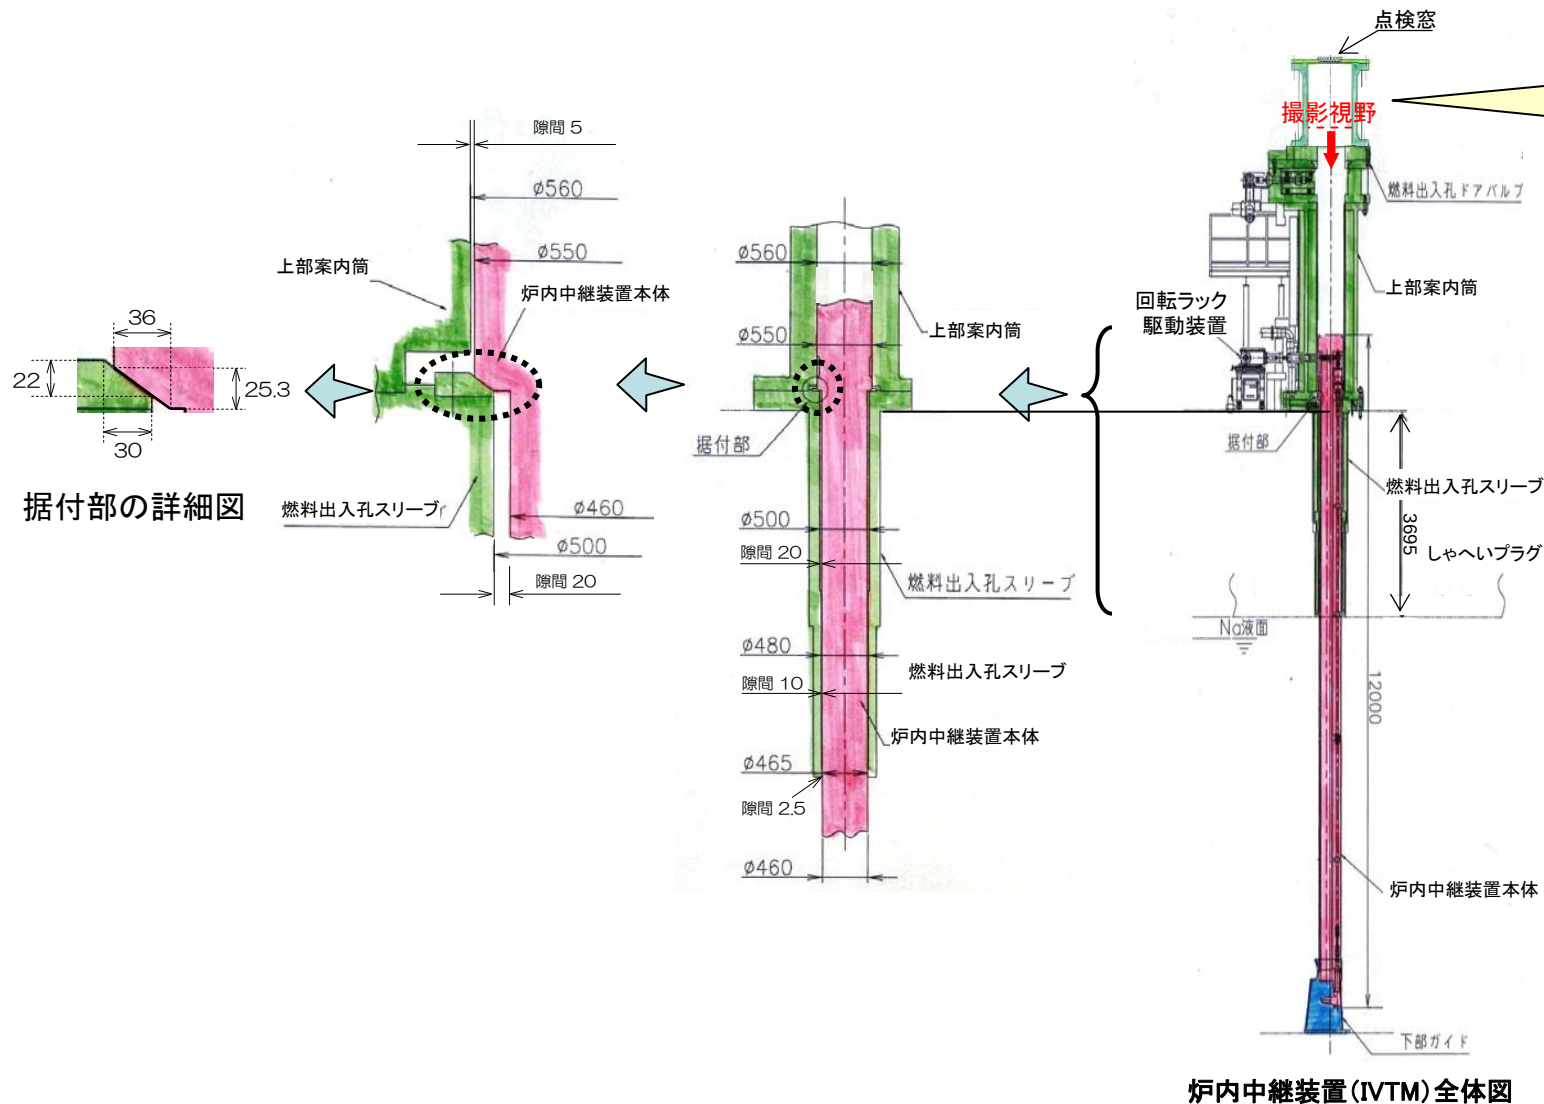
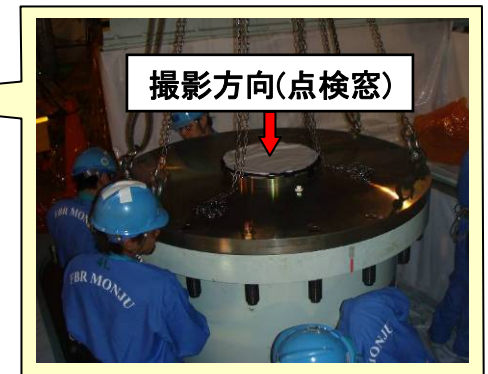
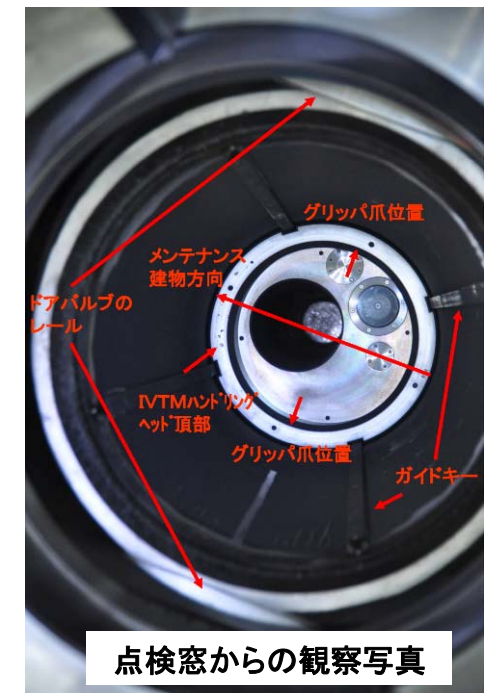
炉内中継装置本体はガイドキーに沿って所定の位置にあり、変形等の異常は認められませんでした。  
その後、回転ラック駆動装置の駆動軸が炉内中継装置に正常に挿入・結合され、炉内中継装置が正規の位置に保持されていることを確認しました。

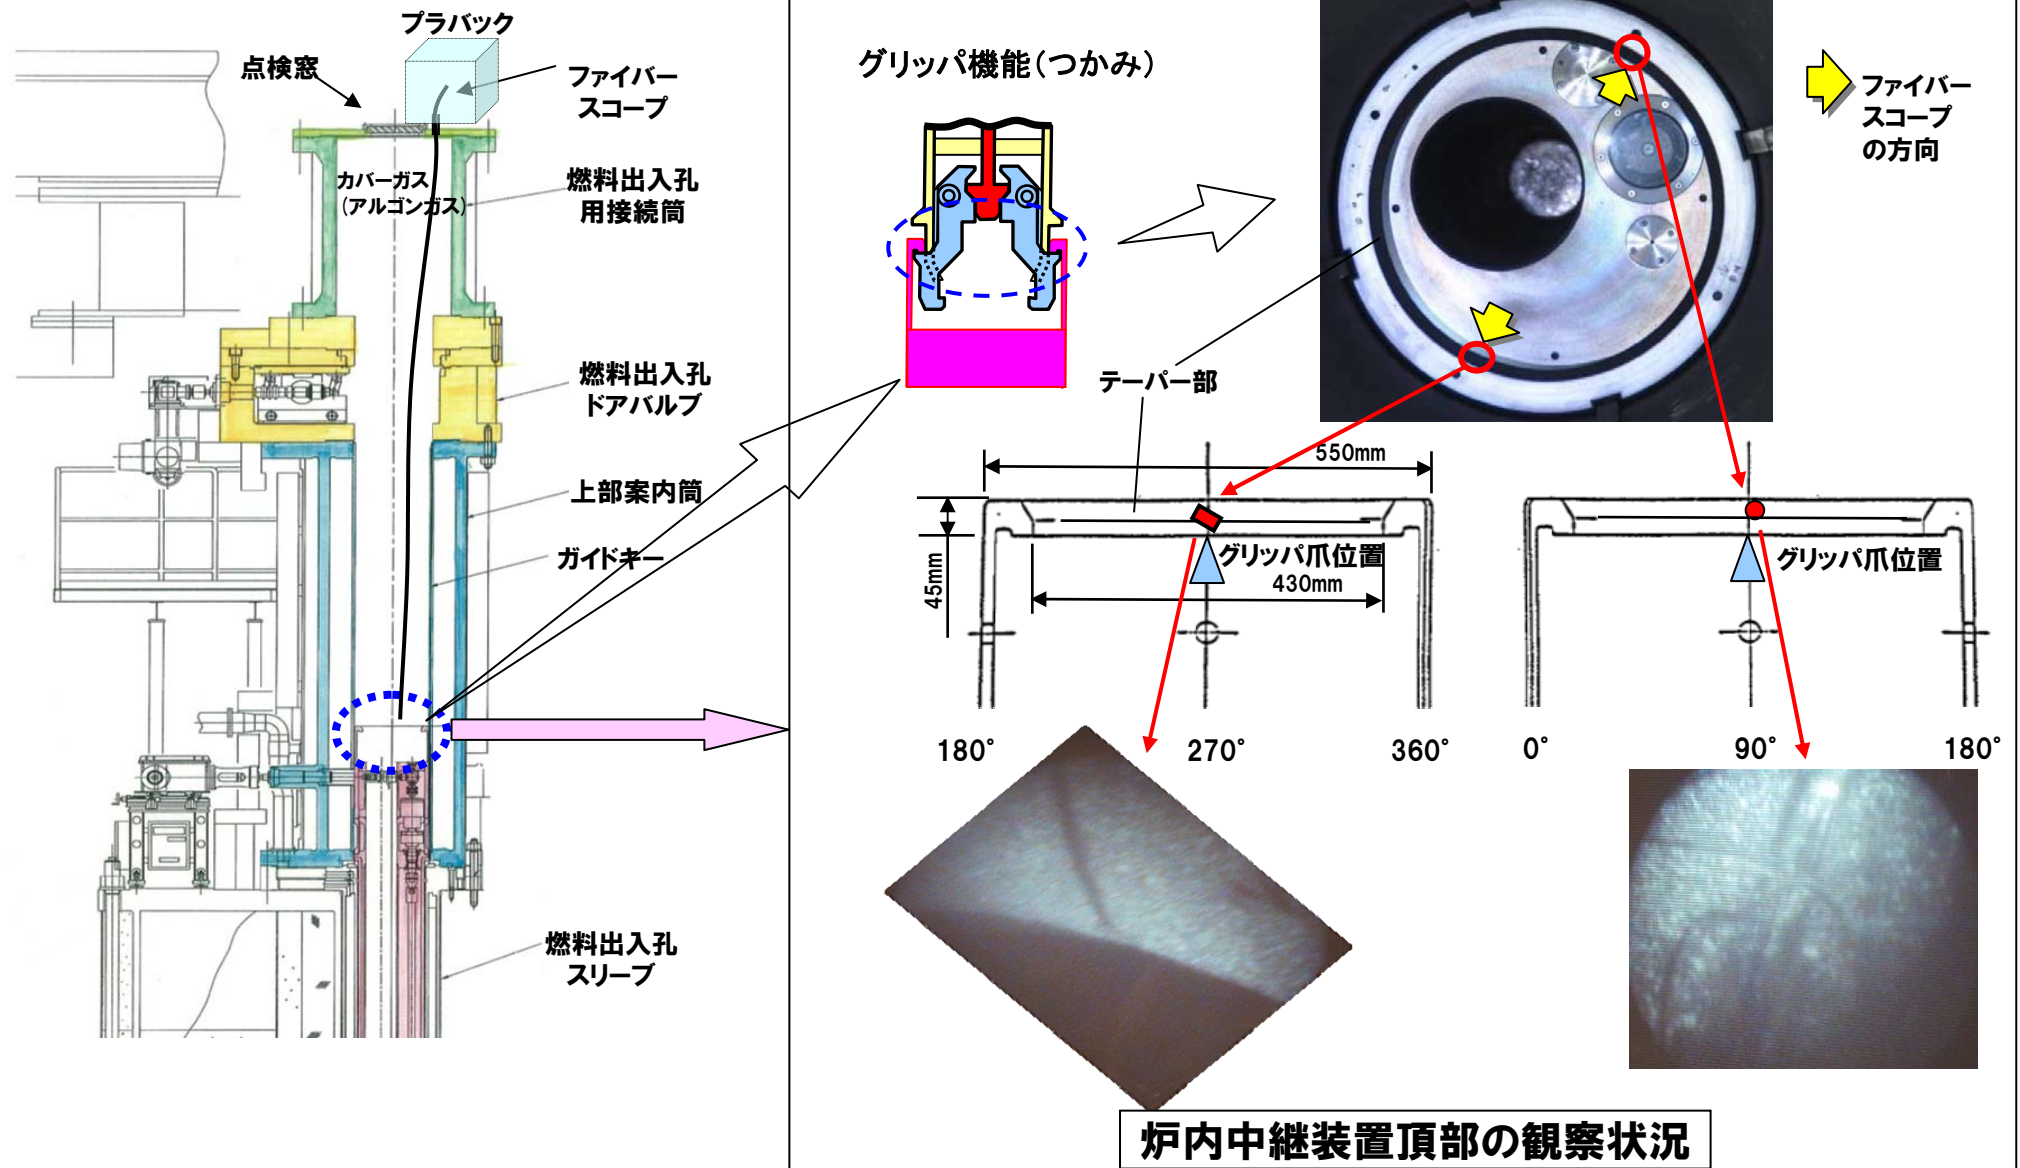
ファイバースコープにより炉内中継装置頂部を観察した結果、その範囲では、欠け・変形等の異常は認められませんでした。グリッパ爪位置に、すり跡が認められました。
