平成27年 8月28日
国立研究開発法人
日本原子力研究開発機構
敦賀事業本部

高速増殖原型炉もんじゅ非常用ディーゼル発電機B号機
シリンダヘッドインジケータコックの変形に係る原因と対策について

高速増殖原型炉もんじゅ非常用ディーゼル発電機B号機
シリンダヘッドインジケータコックの変形に係る原因と対策について
(原子炉施設故障等報告書(原因と対策)の概要)

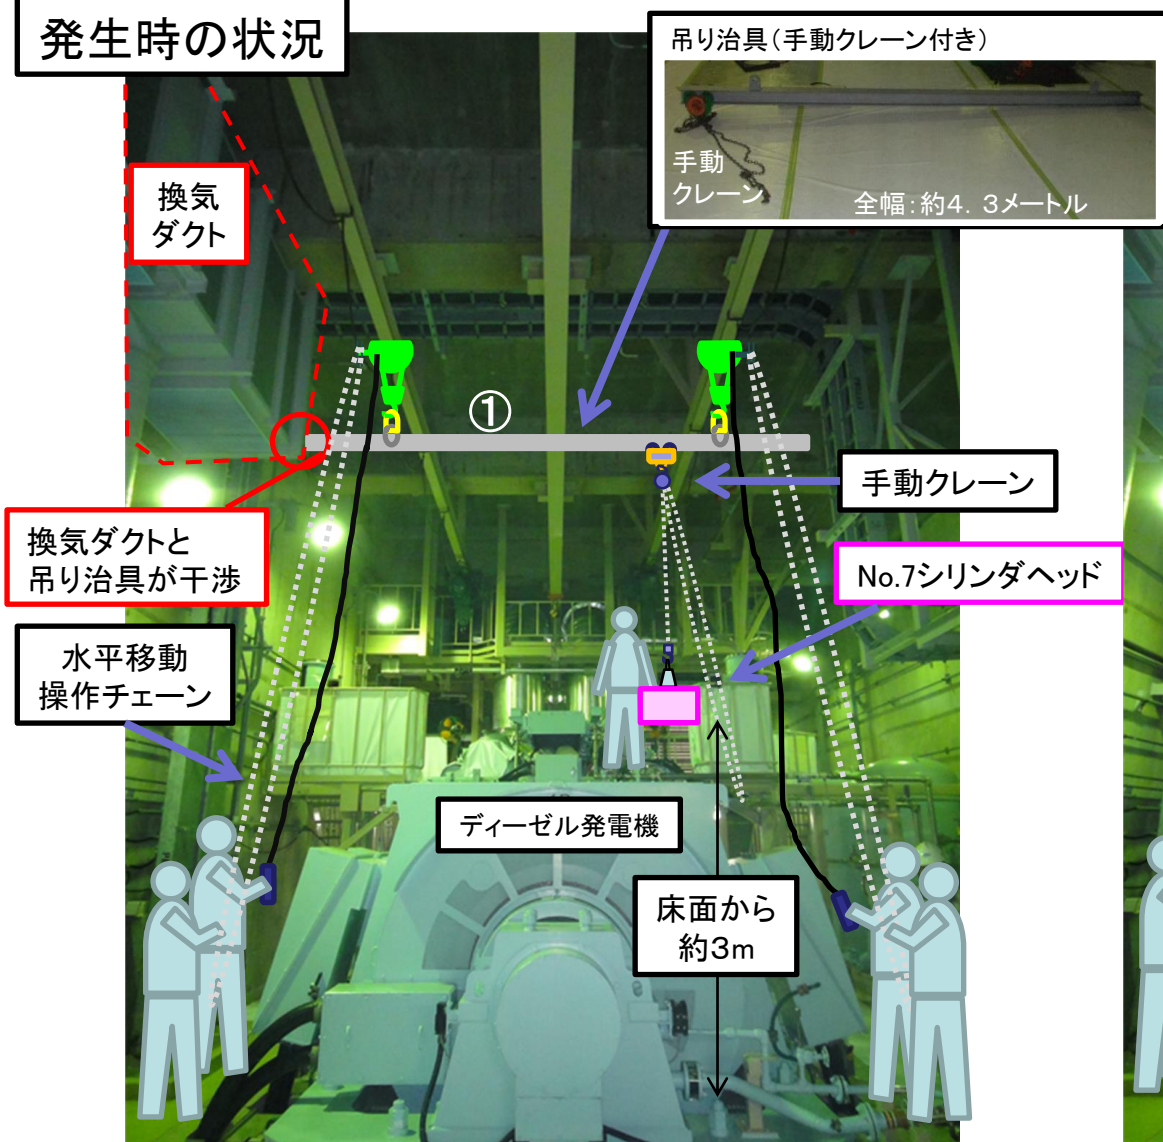
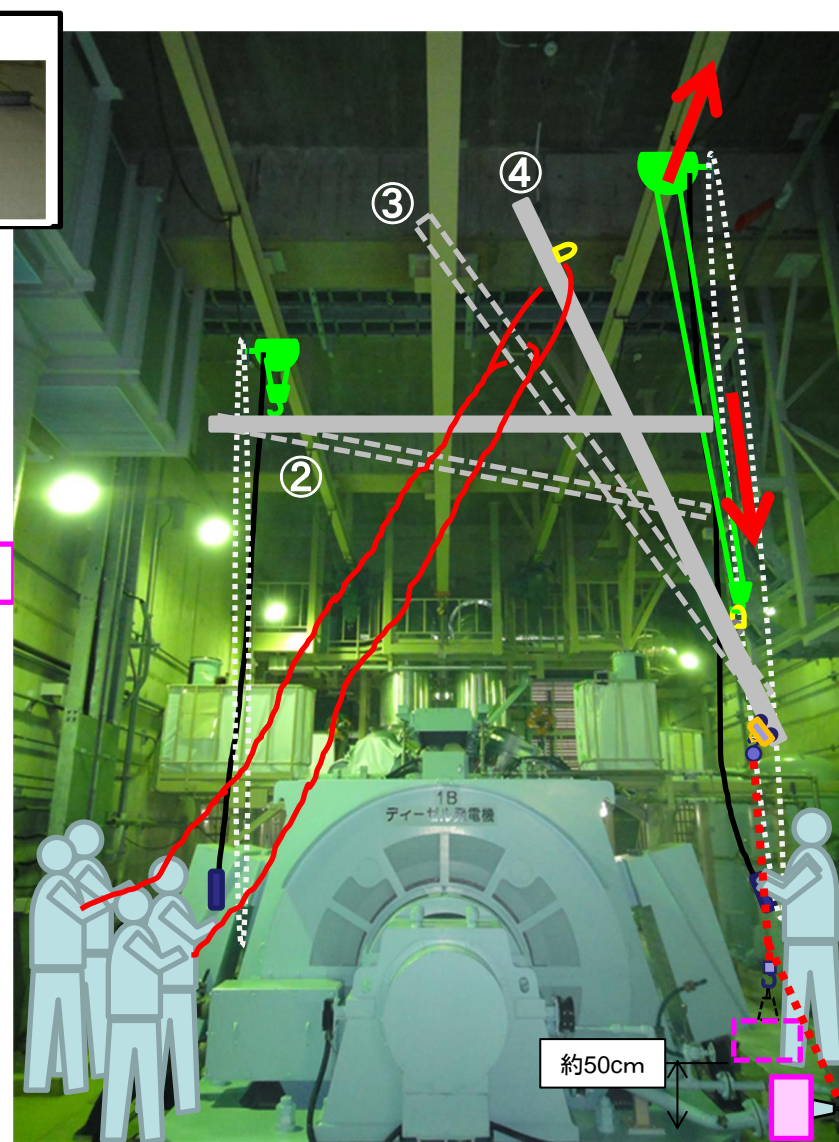
発生時の状況

- ① No.7シリンダヘッドを水平(手前側)に移動中、吊り治具の片側と壁面の換気ダクトが干渉した。
- ② 片方の天井クレーン操作者が合図を待たずに先行して下げ操作を実施、吊り治具が傾き、シリンダヘッドを吊った手動クレーンが端部に移動し、バランスが崩れた。この時、治具のもう片方に天井クレーンの操作用チェーンがからまった。
- ③ チェーンを外そうとしたところ、吊り治具の片方が天井クレーンから外れ、天井の構造物に引っかかって止まった。この状態で治具をロープで保持し、シリンダヘッドを潤滑油戻り配管上約50cmの高さまで下げた。
- ④ 吊り治具が天井の構造物から外れ、潤滑油戻り配管、ケーブルボックス及び電線管の上にシリンダヘッドが落下した。

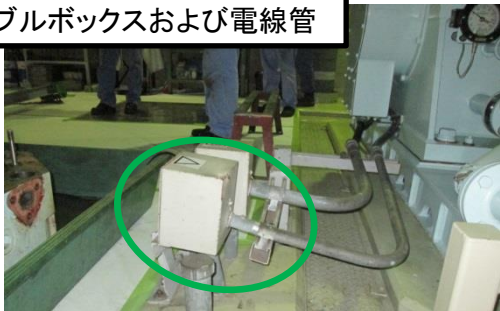
ケーブルボックスおよび電線管

変形が認められたが、内部のケーブルの導通確認等の結果、ケーブルに異常なし
→ケーブルボックスと電線管を交換

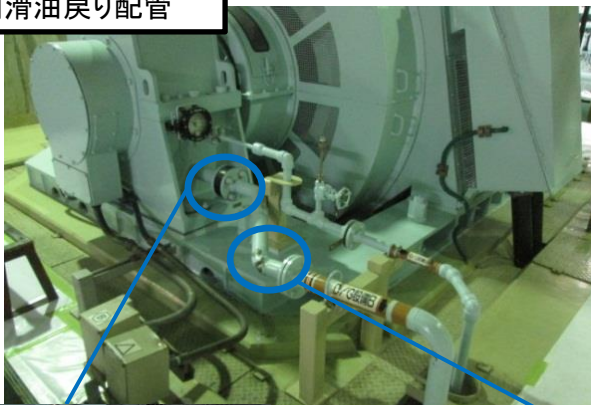
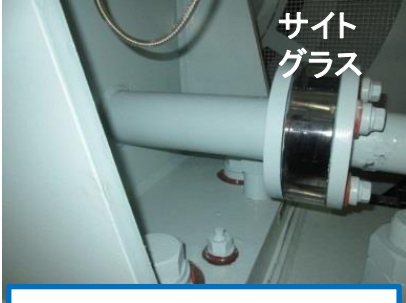
潤滑油戻り配管

サイトグラス

発電機と配管の溶接部に異常なし、破損したサイトグラスと曲ったボルトは交換

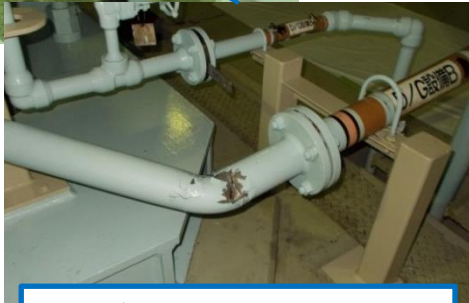
変形が認められる部分の配管と支持構造物は交換

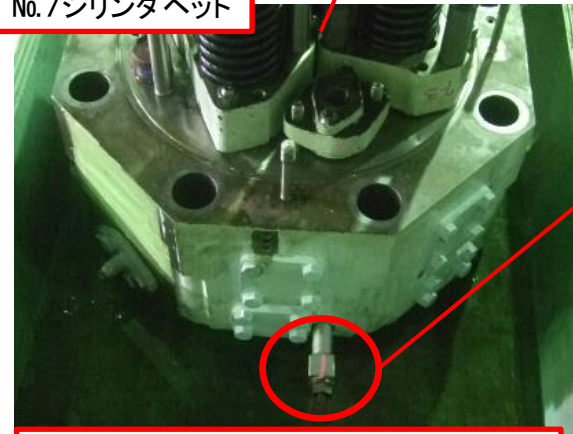
No.7シリンダヘッド

シリンダヘッドについては、工場において浸透探傷試験や作動試験等によって詳細に確認した結果、異常がないことから再使用

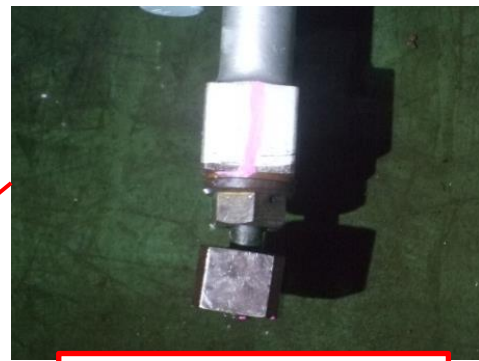
変形したインジェクタコックは新品に交換
