「もんじゅ」 しゃへい体等取出し準備作業での機器不具合(原因)

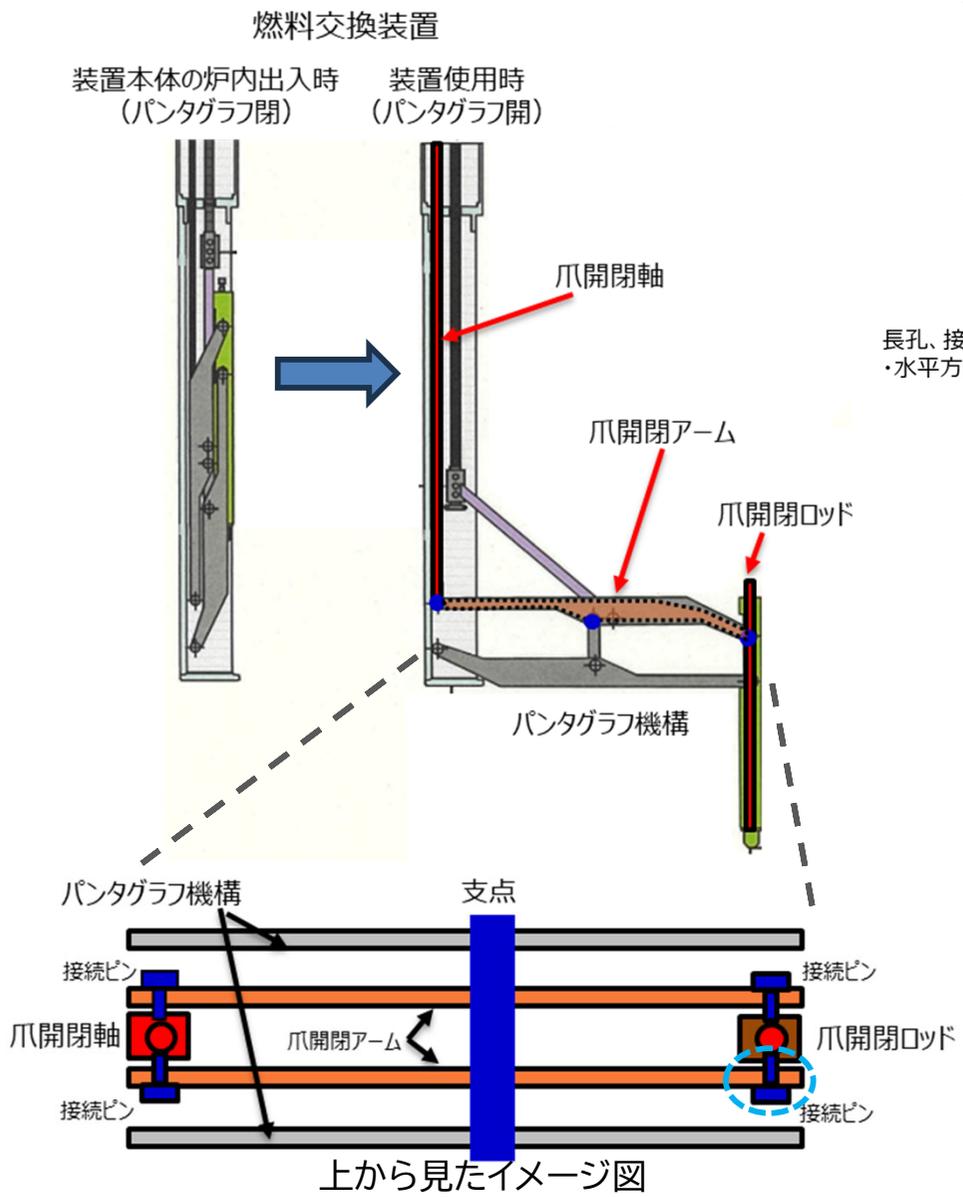
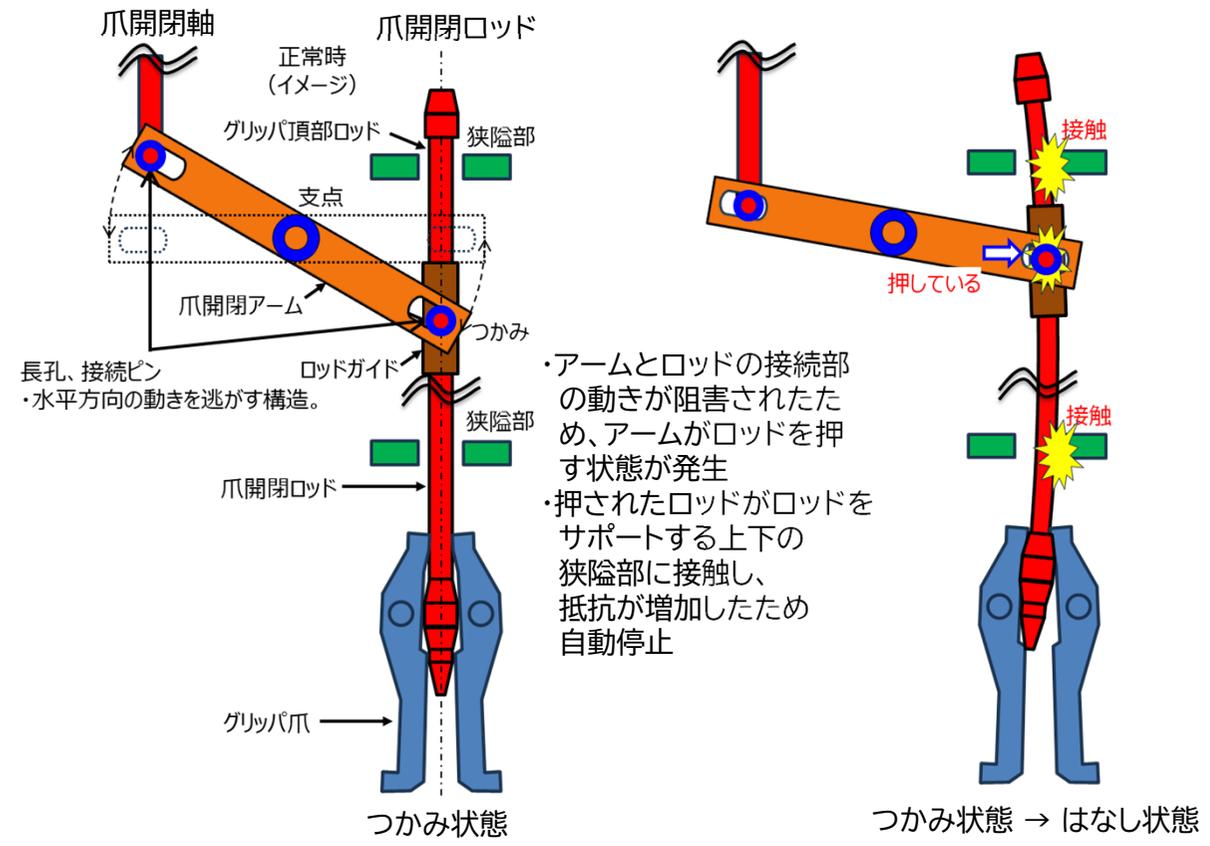
要因分析や復旧策の検討、燃料交換装置本体の分解点検など、発生要因の特定等に向けた対応を行った結果、しゃへい体等を掴んで離すために動く金属の部品同士が狭い空間の中で擦れ合う動作を行うことにより、その繰り返しに伴って動作時の抵抗が増加したためであることを発生要因として特定した。

- ・アームとロッドの接続部の動きが阻害されたため、アームがロッドを押し出す状態が発生
- ・押されたロッドがロッドをサポートする上下の狭隘部に接触し、抵抗が増加したため自動停止

- ・ 爪開閉アームと爪開閉ロッドの接続ピンの角を取る加工により、締め込み具合によっては多く締め込まれる場合があり、爪開閉アームが動作する隙間が狭くなっていた(左図水色破線部)。
- ・ その状態でパンタグラフ開閉操作及び爪開閉操作を繰り返されたことにより、摺動傷が発生、面荒れが進み、爪開閉アームがロッドガイド側面に引っかかる状態となっていた。
