表9.1.1-1 要因分析表

表 9.1.2-1 調査項目一覧

表 9.1.2-2 AHM グリッパ昇降荷重変動調査工程

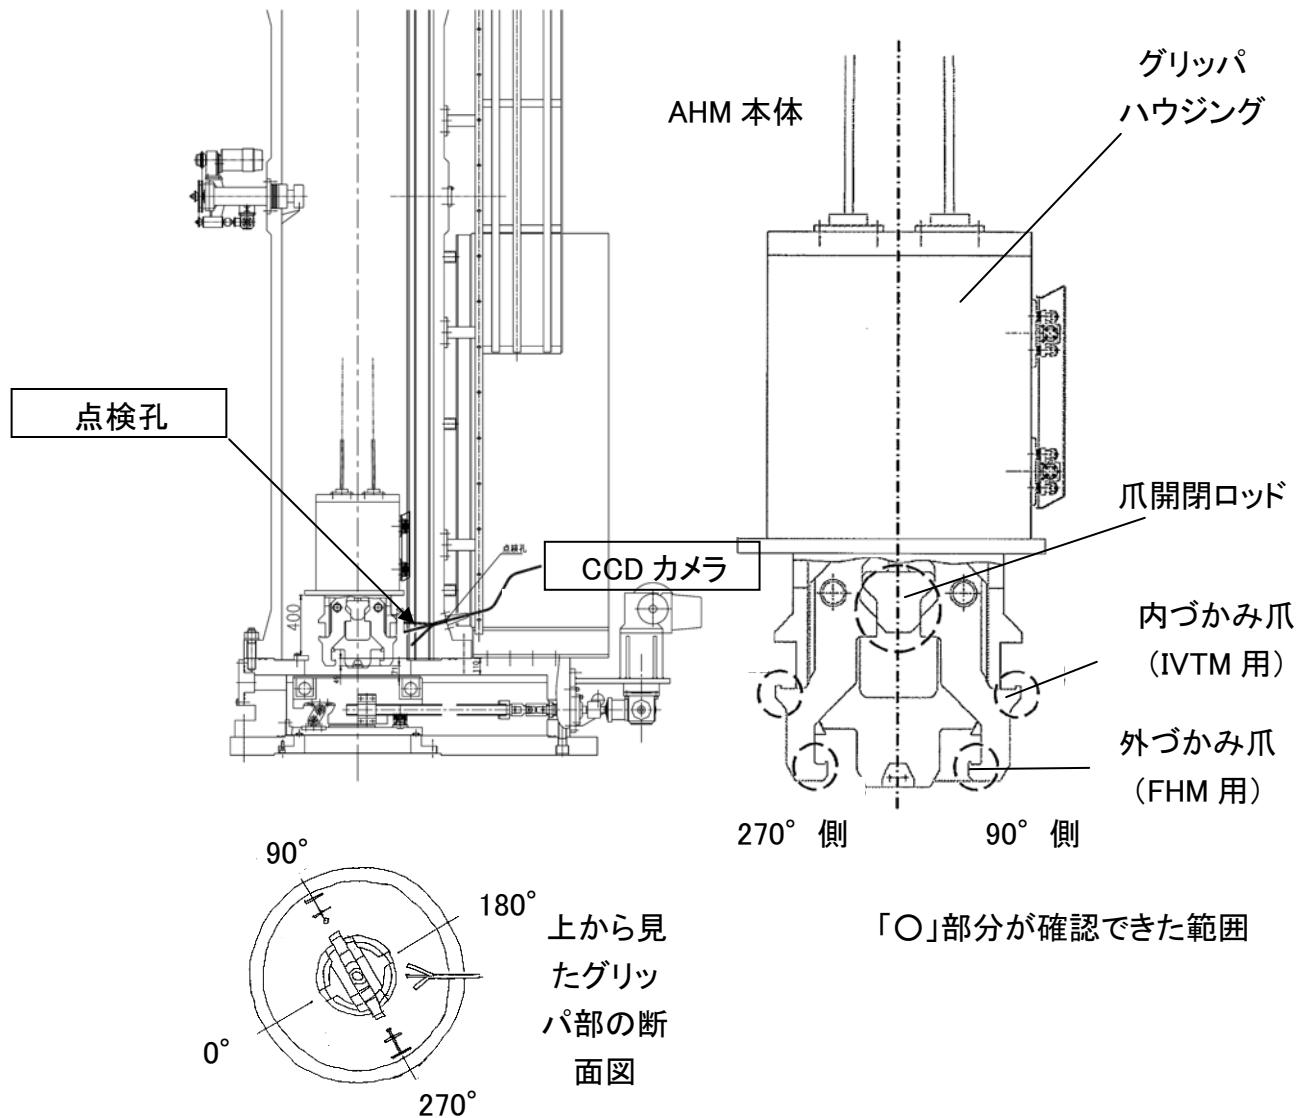
図 9.2.1-1 AHMグリッパ外観確認方法と調査箇所

AHMグリッパ外観確認方法

AHMグリッパ外観調査箇所

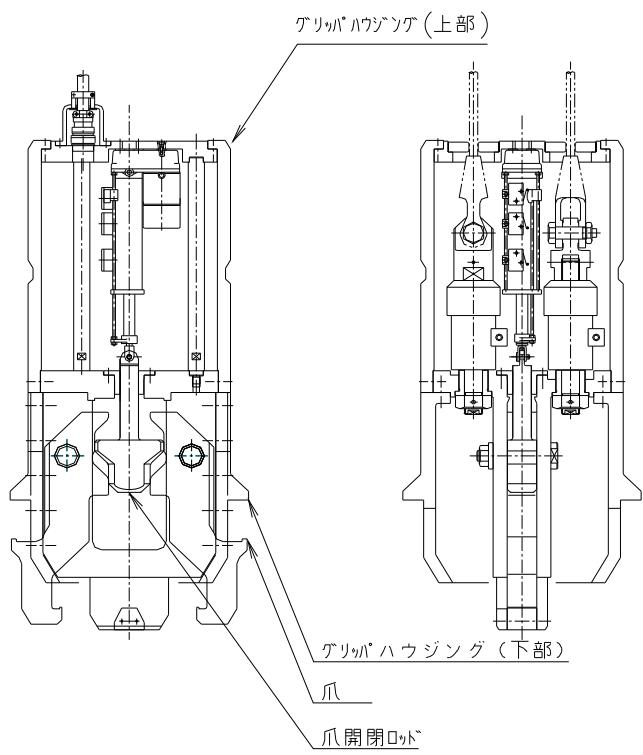
図 9.2.2(2)-1 グリッパ分解前

AHM を M/B 内機器試験ピットに据付け、ドアバルブを開放して、手動にてグリッパをストローク位置約 17m まで下降させた状態

- ・爪開閉ロッドの外観調査
- ・爪の外観調査
- ・爪開閉ロッドの回転角度
- ・爪内づかみ状態の爪幅及び支持板下端～爪開閉ロッド下端寸法
- ・グリッパ本体の傾き量

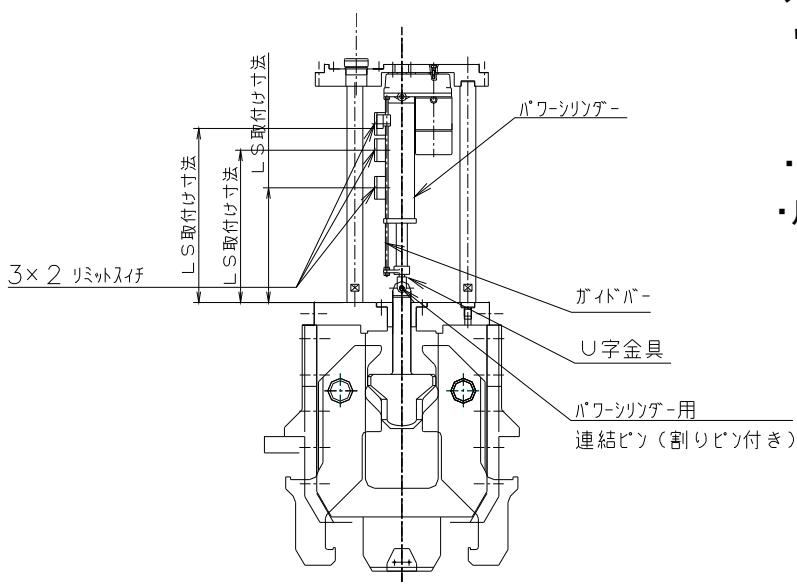
図 9.2.2(2)-2 グリッパハウジング上部取外し

分解調査①の状態より、グリッパハウジング(上部)を取り外した状態

- ・グリッパハウジングの外観調査
- ・爪支持板先端と爪との隙間測定
- ・パワーシリンダの調査

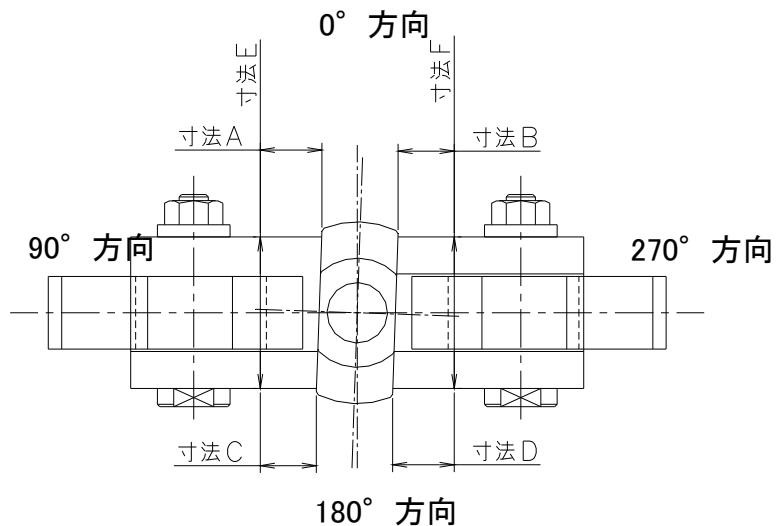
図 9.2.2(3)-9 寸法測定箇所
(グリッパ爪開閉ロッドの回転角度同定)

測定個所	測定値 [mm]
A	51
B	49
C	47
D	52
E	125.18
F	125.21

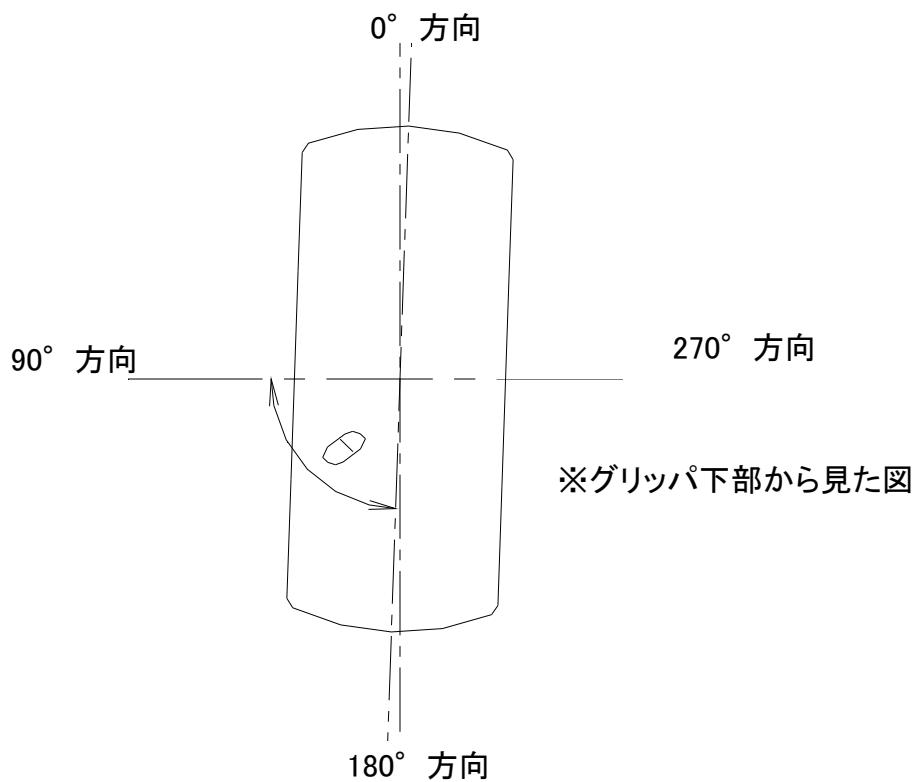
図 9.2.2(3)-11 爪開閉ロッド回転角度

$$\begin{aligned}
 \text{爪開閉ロッド回転角度 } \theta_1 &= \arctan\left(\frac{125}{51 - 47}\right) \\
 &= 88.2^\circ \\
 &\approx 90^\circ
 \end{aligned}$$

$$\begin{aligned}
 \text{爪開閉ロッド回転角度 } \theta_2 &= \arctan\left(\frac{125}{52 - 49}\right) \\
 &= 88.6^\circ \\
 &\approx 90^\circ
 \end{aligned}$$
