表 9.2.2(3)-2 内づかみ爪・爪開閉ロッド寸法測定結果

図 9.2.2(3)-14 寸法測定箇所(AHMグリッパ傾き量同定)

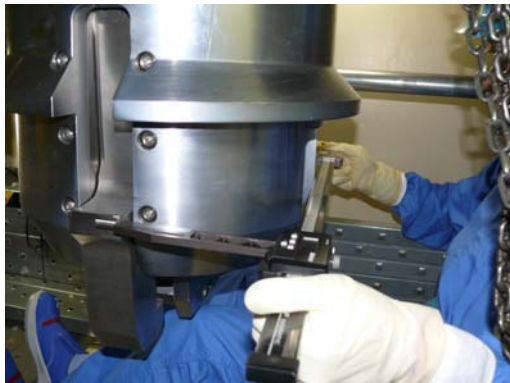
(a) 内づかみ爪開き幅

図 9.2.2(3)-12 内づかみ爪開き幅寸法、グリッパ爪支持板下端から爪開閉ロッド下端の寸法測定

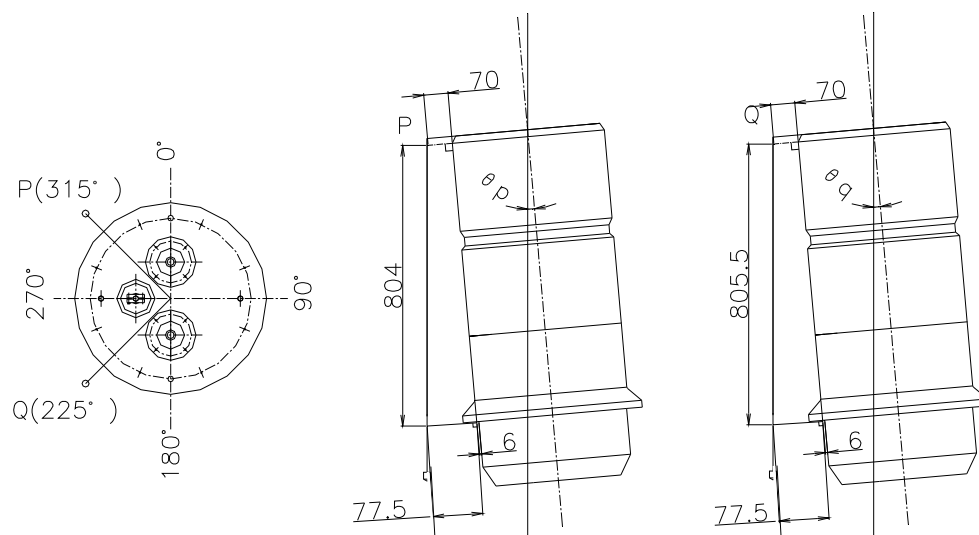
図 9.2.2(3)-16 AHMグリッパ傾き量

$$\begin{aligned}\text{グリッパ傾き量 } \theta_p &= \arctan\left(\frac{77.5 - 70 - 6}{804}\right) \\ &= 0.1^\circ \\ &\approx 0^\circ\end{aligned}$$

$$\begin{aligned}\text{グリッパ傾き量 } \theta_q &= \arctan\left(\frac{77.5 - 70 - 6}{805.5}\right) \\ &= 0.1^\circ \\ &\approx 0^\circ\end{aligned}$$

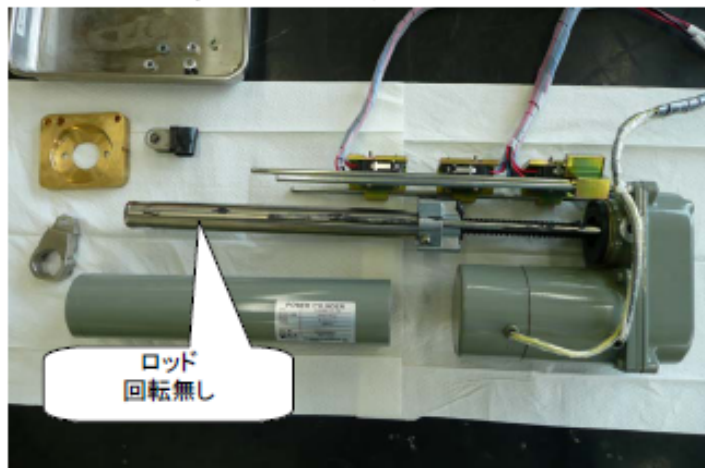
分解状態:異常なし、ロッドの回転無し

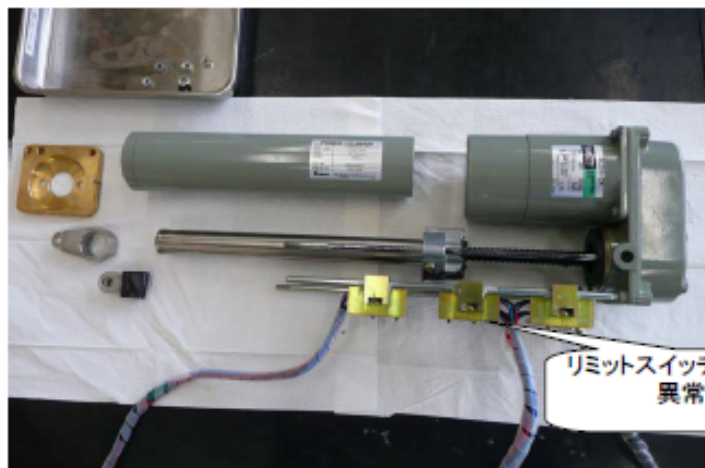
外筒の内部:グリス付着有り

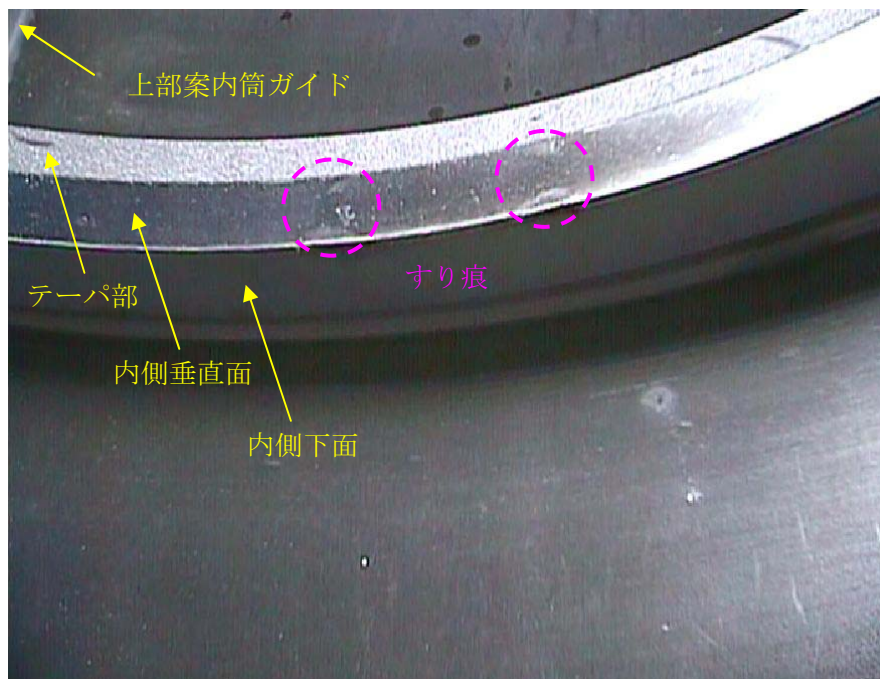
図 9.2.4(1)- 5 ハンドリングヘッド内面のすり痕(270° 方向)

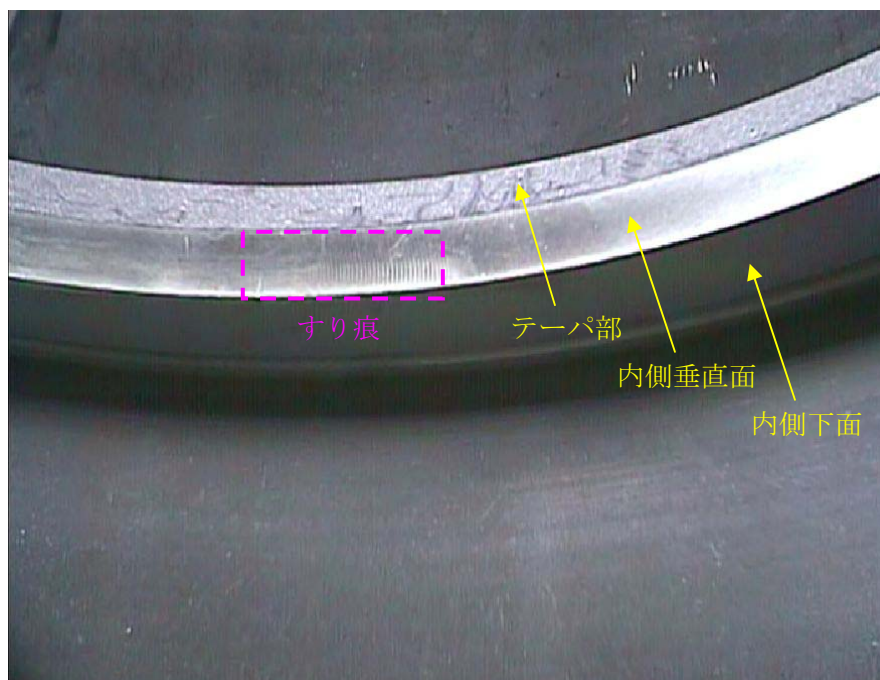
図 9.2.4(1)- 6 ハンドリングヘッド内面のすり痕(90° 方向)

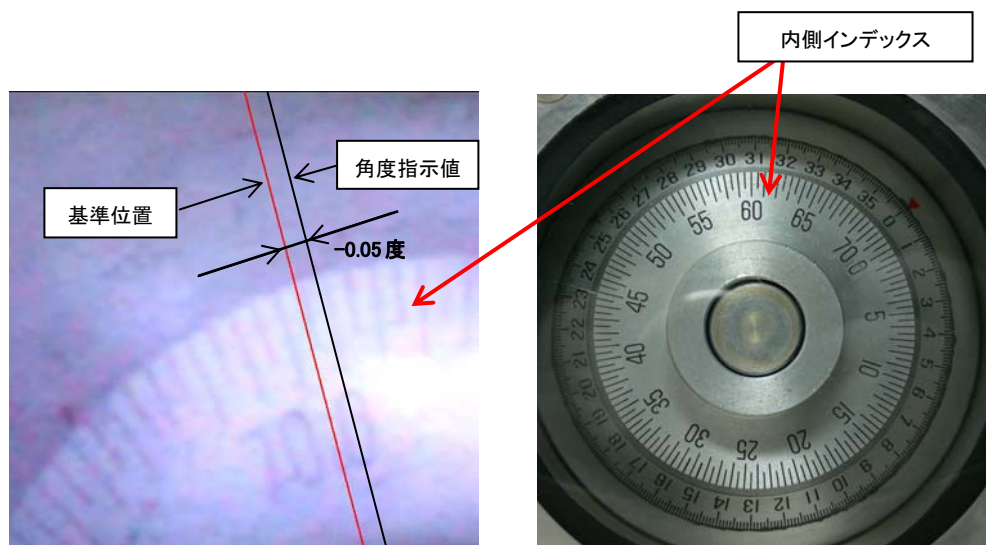
図 9.2.4(1)-7 IVTM 本体差動型インデックスの表示

今回の点検窓からの観察 H20.7.31 洗浄終了時の機器試験ピットでの確認  
 内側の細目盛(1回転で 7.20 度)が-0.05 度を指示

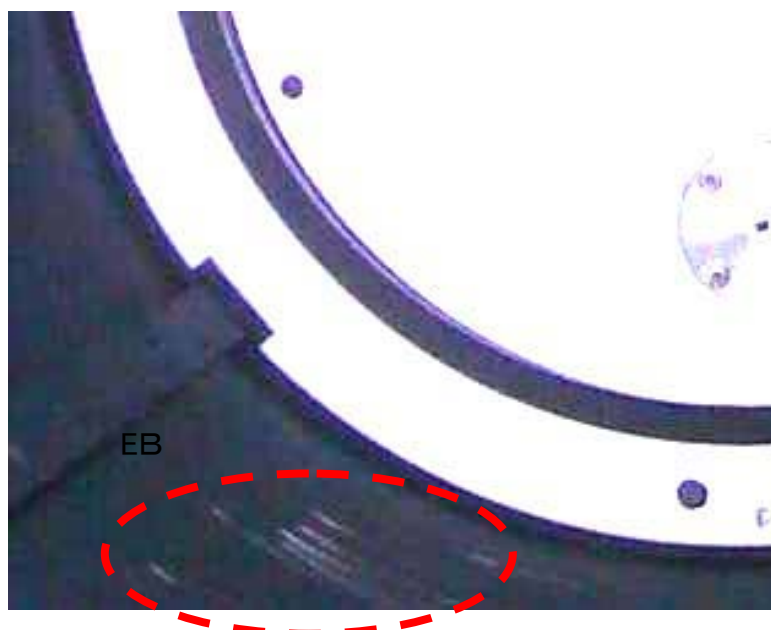
図 9.2.4 (1)-8 180～225° 方向 上部案内筒 円周方向の傷

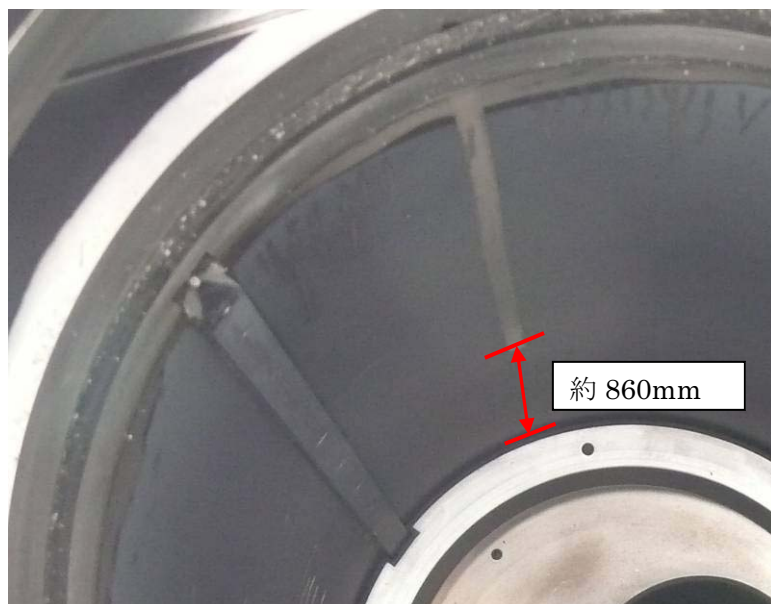
図 9.2.4 (1)-9 ほぼ 270° 方向 上部案内筒 上端からの帯状の白い筋
