高速増殖原型炉もんじゅ

# 炉内中継装置のこれまでの状況及び今後の進め方

平成23年1月18日

独立行政法人日本原子力研究開発機構  
敦賀本部

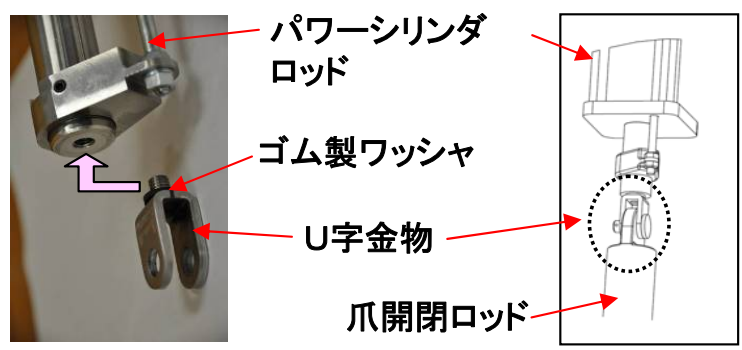
グリッパ部の点検を行ったところ、パワーシリンダロッドと爪開閉ロッドが90° 回転していた。原因は、U字金物のネジ部の緩みによるものと確認した。また、2つあるグリッパ爪のうち片側にずれ痕を確認した。

9月2日のグリッパ外観点検時に撮影  
爪開閉ロッドが正常位置より約90度回転  
〔爪開閉ロッドが掴み位置まで下がっても、グリッパの爪が十分に開ききらない〕

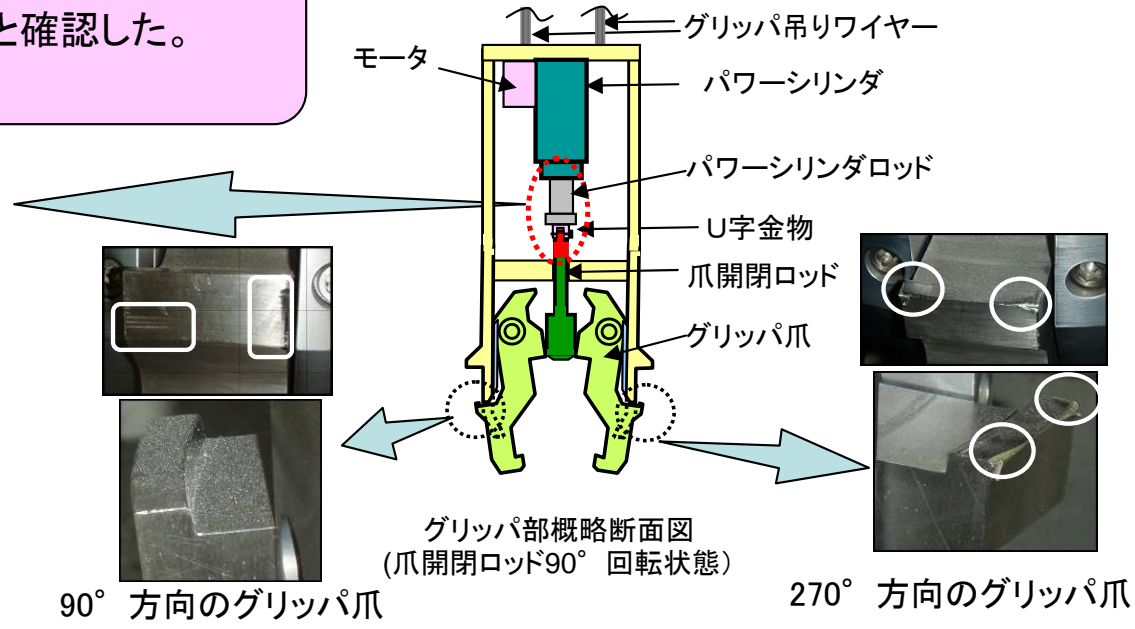
U字金物が、パワーシリンダにネジで固定されているところの緩みを確認した。ネジは、U字金物に溶接で固定されている。

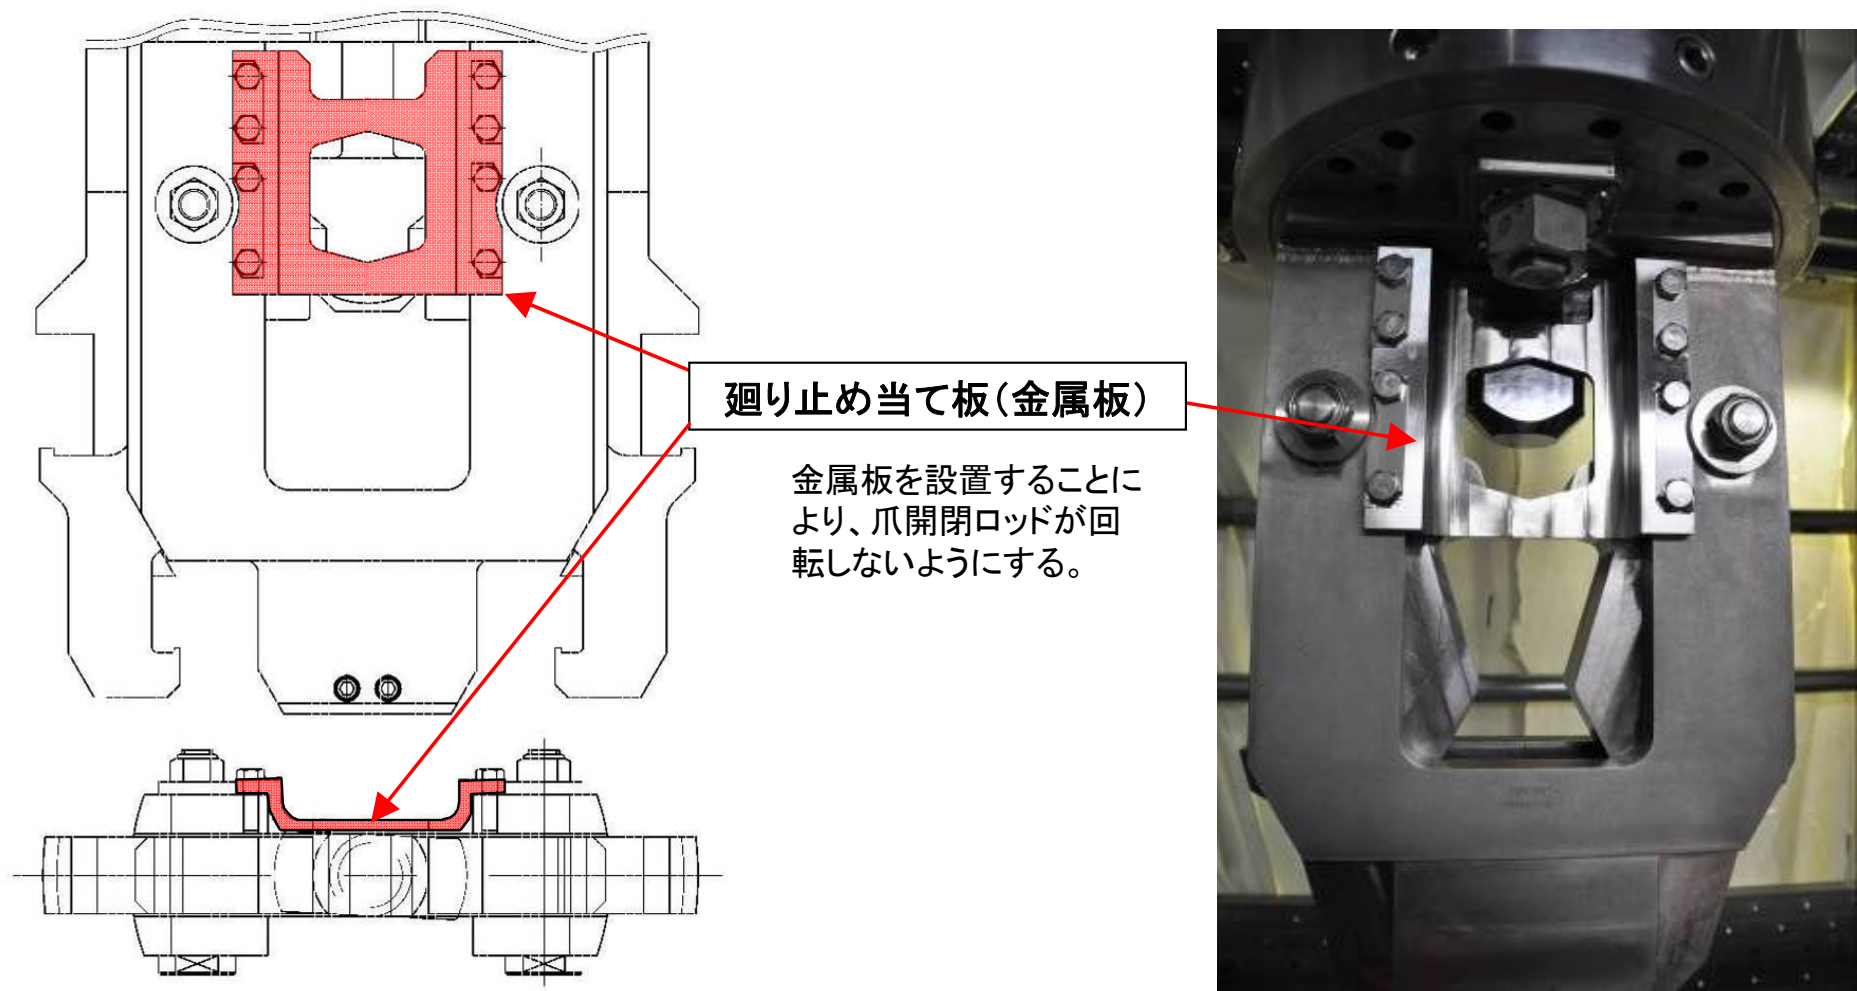
## 落下防止対策 爪開閉ロッドの回転防止策

グリッパの爪開閉ロッドの回転が落下した直接原因であることから、爪開閉ロッドが回転しない構造とした。  
(1) 爪開閉ロッドの回転を制限する廻り止め当て板(金属板)をグリッパ爪を収容する支持板に取り付ける。  
(2) 爪開閉ロッドとそれを押すためのシリンダロッドを結合するねじを、金属ねじ緩み止め用接着剤により固定し、回転を防止する。

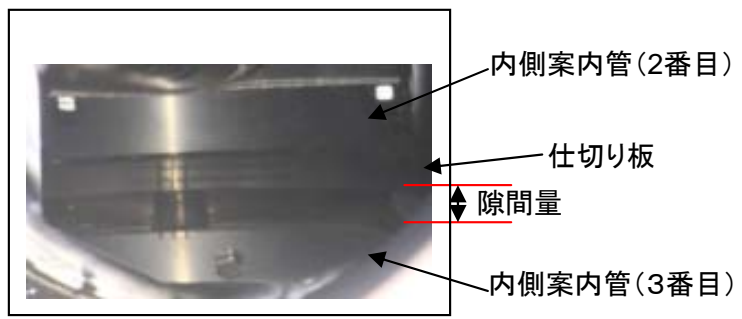
11月9日に内側案内管の内面観察を行った結果、5分割してある内側案内管のうち、上から3番目の上部と仕切り板間の隙間が初期値(5~7mm)に対して、約15mmと広がっていることを確認

A部: 3番目内側案内管上部内面観察結果(代表例)  
隙間量が通常5~7mmに対して、約15mmであることを確認

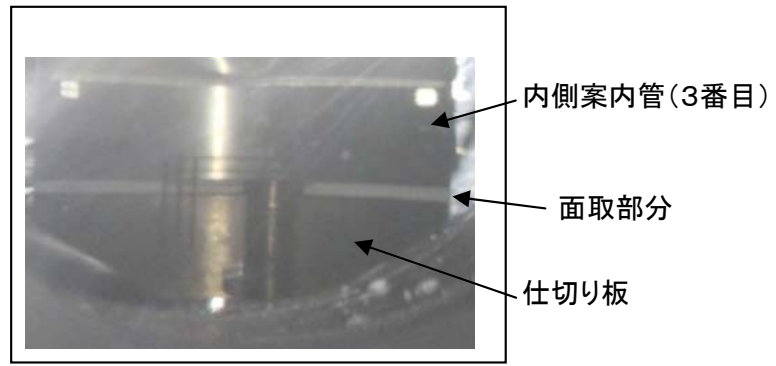
B部: 3番目内側案内管下部内面観察結果(代表例)  
隙間がないことを確認

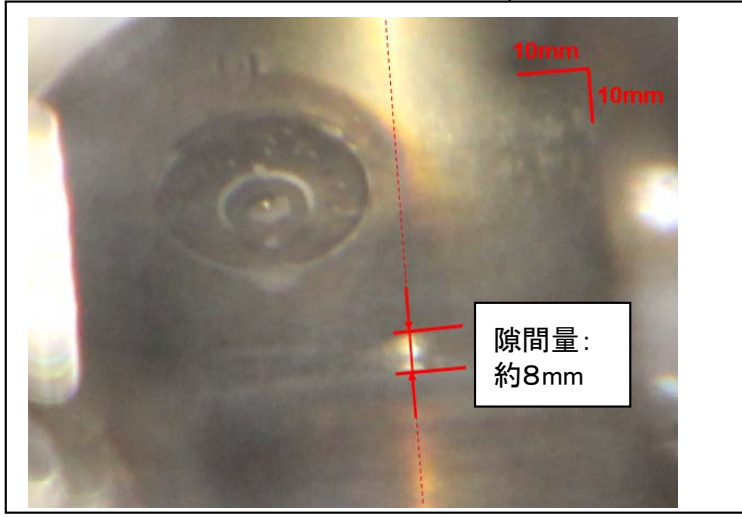
11月16日に案内管の外面観察を行った結果、通常隙間がない上部案内管と下部案内管のつなぎ部に約8mmの隙間量を確認

案内管接続部外側からの観察結果

内側案内管の内面観察と外側の案内管の外面観察の隙間量から、外側の上部案内管の接続部で外側に約5mm(ピン近傍)張り出したものと推定(張出後の外径約470mmと推定)。このことから、炉内中継装置が燃料出入孔スリーブの入口部(入口部内径465mm)で接触しているものと推定
