## ヒューマンエラー防止に係る安全点検について

日本原子力研究開発機構  
高速増殖原型炉もんじゅ

ナトリウム漏えい検出器警報動作不能によるＬＣＯ逸脱及び逸脱からの復帰

補助冷却系設備空気冷却器出口止め弁バイパス弁 260B-CV02 操作  
における操作対象の誤り

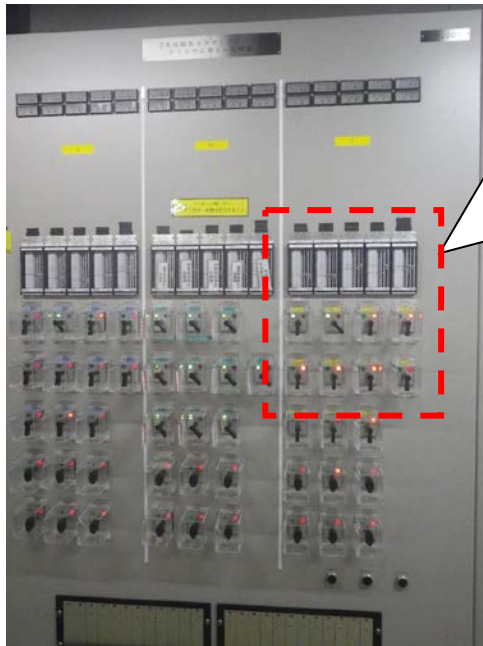
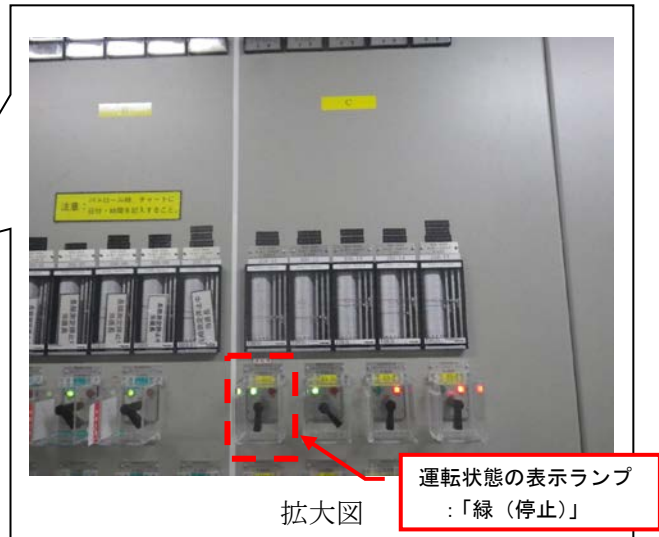
2次系CループRIDのサンプリングブロウの現場制御盤

平成28年9月10日10時07分頃、運転員が巡視点検時に現場制御盤室（A-512）において2次系ＣループＲＩＤ（HD-1, 2）のサンプリングブロワの運転状態の表示ランプが「緑（停止）」となっていることを確認した。ただちに当該サンプリングブロワを設置している運転床（R-501）にて、当該サンプリングブロワAの運転状態を確認したところ、異常がないことを確認した。現場制御盤内を確認したところ、当該サンプリングブロワの制御回路がリフトされていることを発見した。

- 11:20頃 運転員が現場制御盤室（A-512）に設置されているC-L301盤内の2次系CループRID HD-1, 2検出用端子がリフトされていることを確認。  
（9月9日 作業票（所内電源B系停電準備）アイソレ（OS-16-40）にて誤リフト）
- 11:45頃 電気保修課担当者が現場制御盤の制御回路の状況確認。  
運転している2次系CループRID HD-1, 2サンプリングブロワAの制御回路がリフトされていることを確認。

が「緑」となった理由は、ブロワ運転と運転状態ランプのシーケンサ信号処理部が異なることに起因しており、運転状態ランプのシーケンサ処理部に繋がる信号線をリフトしたため、ブロワ運転信号が送られなくなり「緑」ランプが点灯した。

その後、CループHD-1, 2のサンプリングブロワ制御回路用端子のリフトを復旧し、サンプリングブロワの運転状態ランプ及び運転状態に異常のないこと、RIDの指示値に異常がないことを確認したことから、14時30分頃LCO逸脱からの復帰を宣言した。

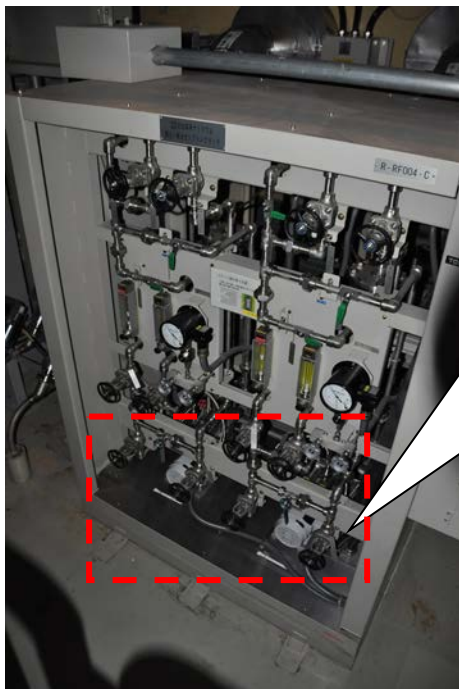
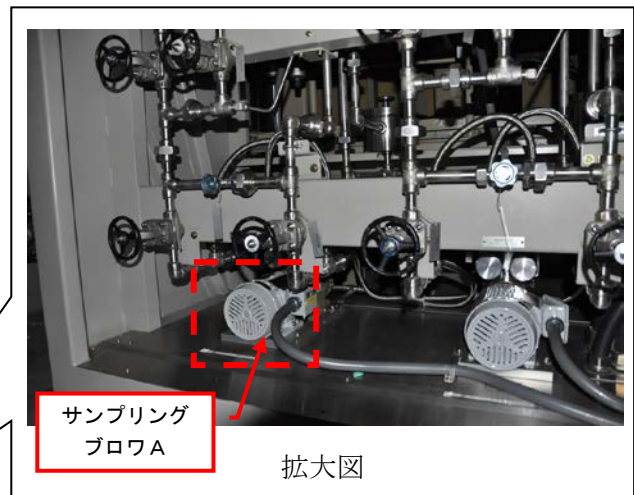
2次系CループRIDサンプリングブロウ (運転床 R-501)

- ・サンプリングブロワ（200CB0101A）が実際に稼働中であることを確認した。
- ・CループHD-1, 2のナトリウム漏えい検出器（200CXE401, 200CXE402）の指示値が正常に出力されていることを確認した。

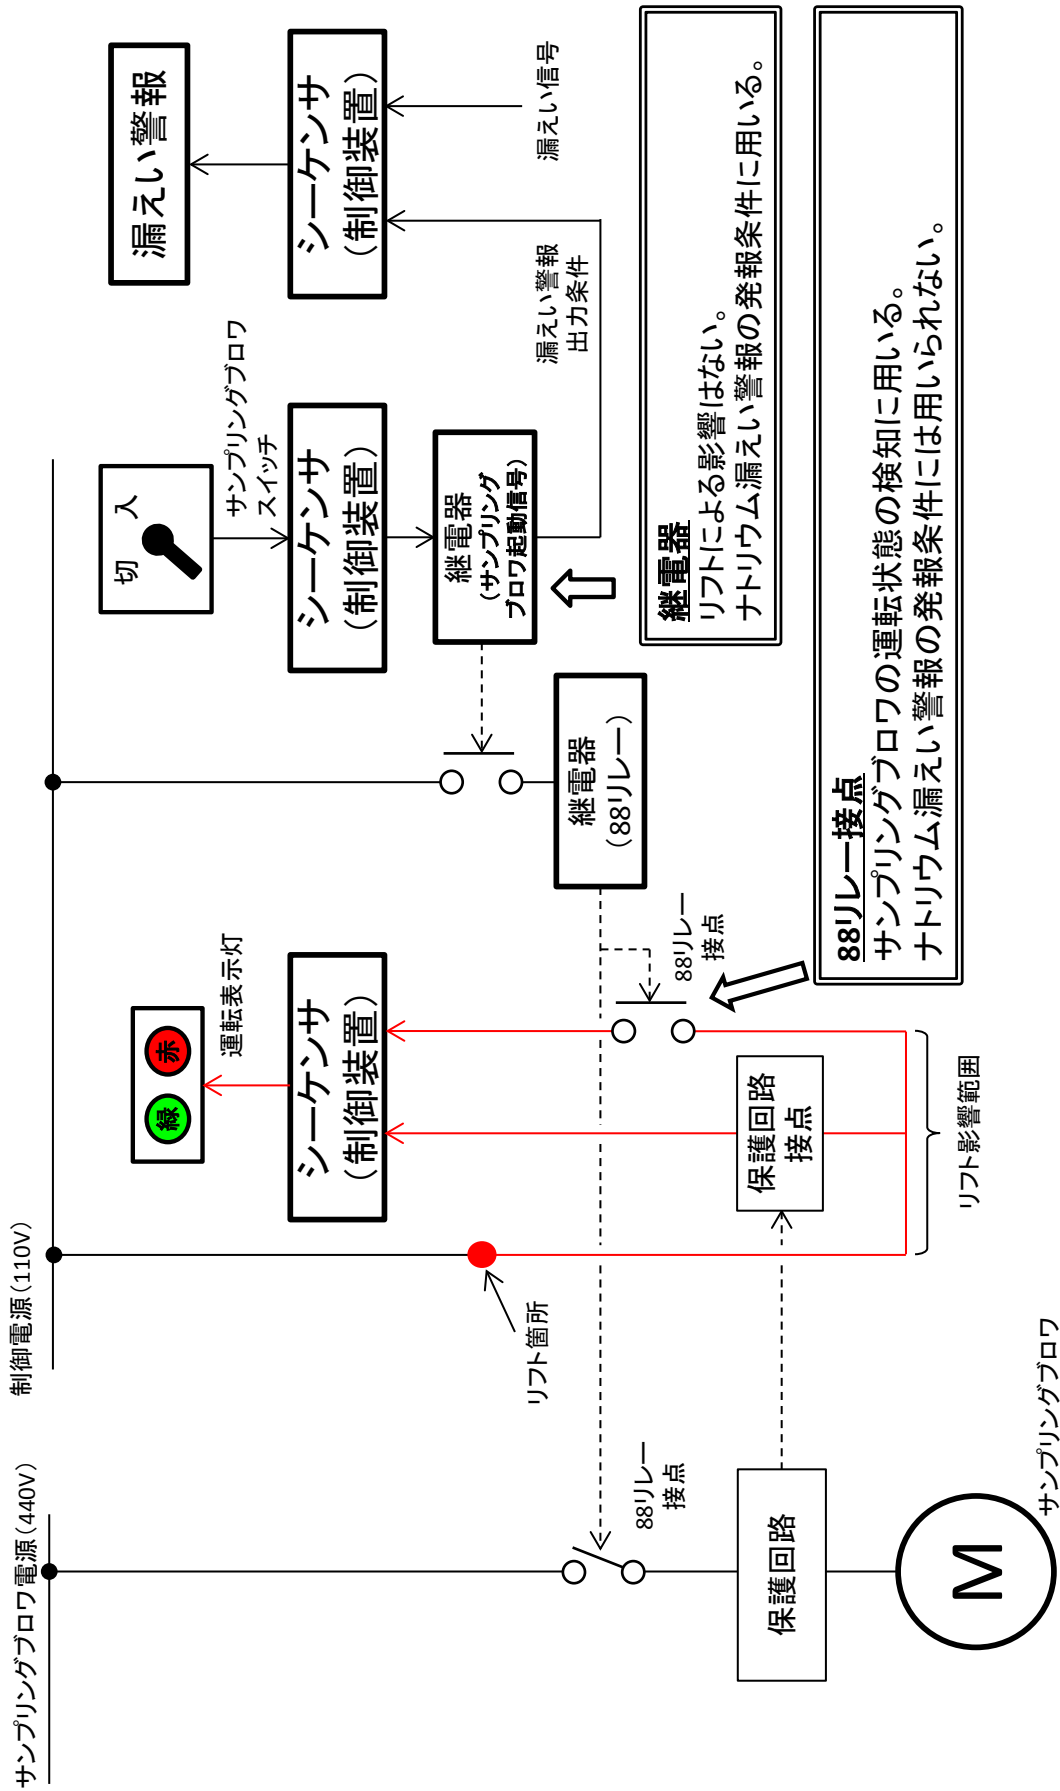
## リフトによる影響

リフトに伴い、「緑」消灯・「赤」点灯 → 「緑」点灯・「赤」消灯に運転表示灯が変化した。

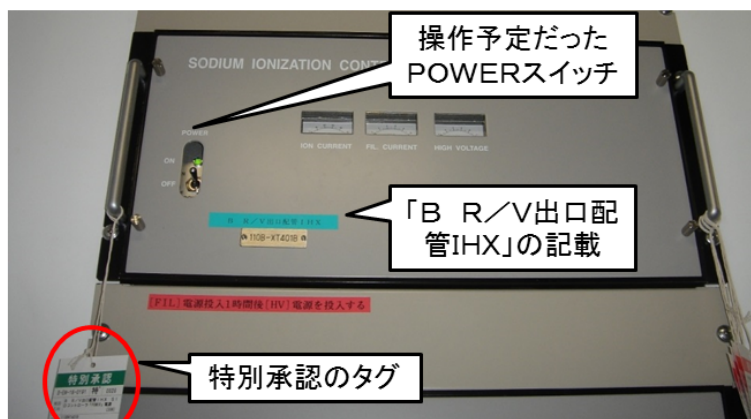
B R/V出口配管IHX SID信号変換機用電源

平成28年9月13日14時53分頃、現場制御盤室（A-512）において、1次系BループにおけるSID<sup>※1</sup>の点検作業を行うため、BループのSIDのうち、B R/V 出口配管IHX(110B-XE401)の信号変換器用電源を「切」とするところを誤ってAループのSID(A R/V出口配管IHX(110A-XE401))の信号変換器用電源を「切」としたため、「1次系Na漏えい検出設備故障」警報が発報した。

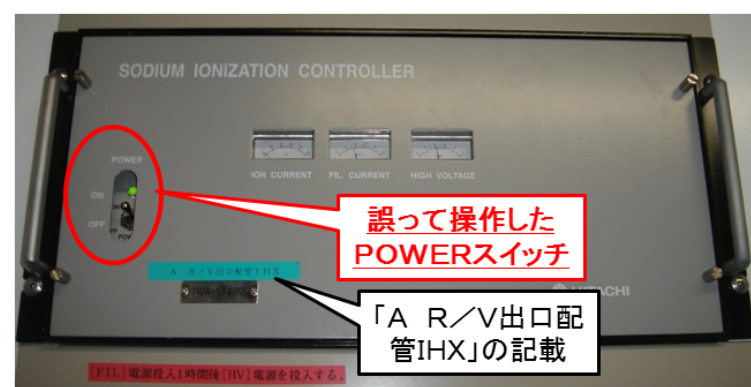
A R/V出口配管IHX SID信号変換機用電源

当該電源を「切」としていたことにより、S I Dの信号変換が出来なくなるとともに、検出部のフィラメントの通電も切れ、S I Dのナトリウム漏えい監視機能は一時的に停止した。

直ちに当該電源は復旧し、15時09分までに、SID指示値が正常な状態に復旧したことを現場制御盤室及び当該サンプリングポンプ設置箇所（R-304）で確認した。

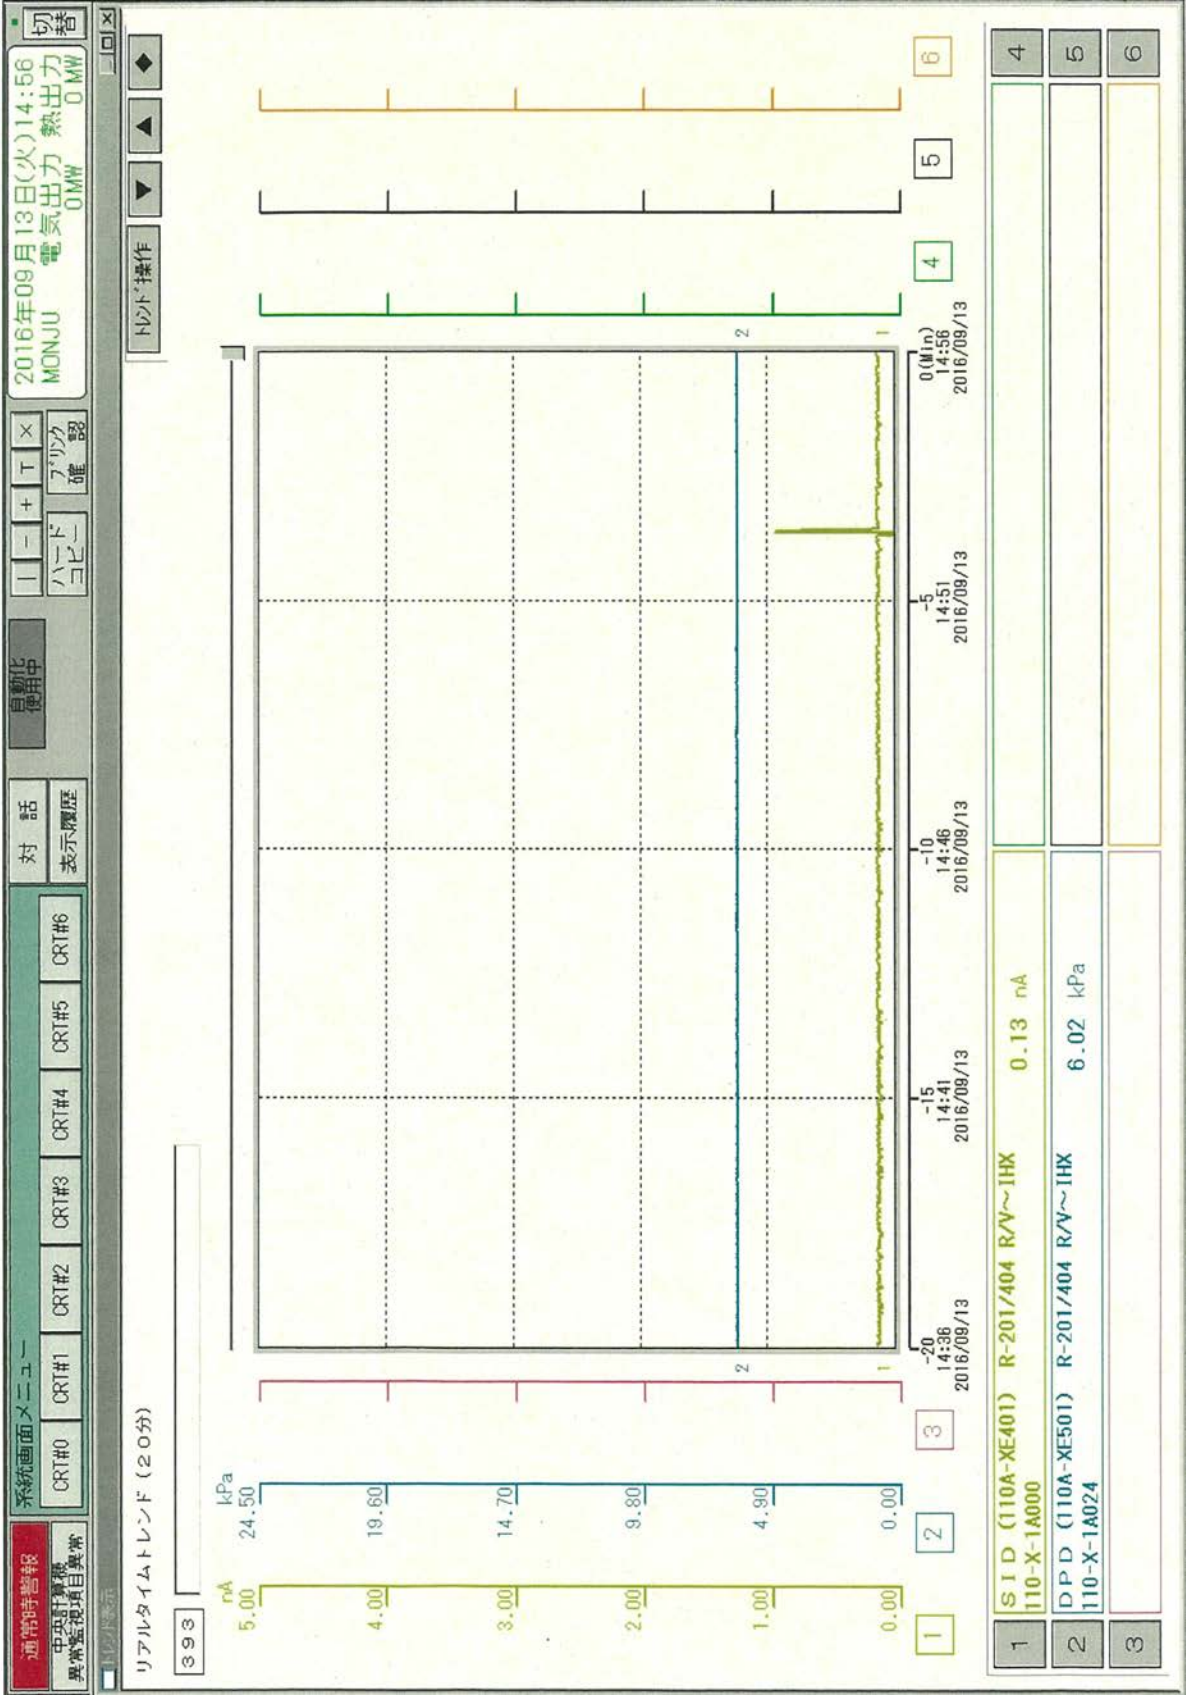
A R/V出口配管 IHX SID及びDPD トレンド記録

今回の場合は、14時53分頃にS I D (A R/V出口配管IHX (110A-XE401))が一時的に停止したものの、監視対象部位が同一のD P D (A R/V出口配管IHX (110A-XE501))による監視が可能であることを確認しており、ナトリウム漏えい監視が連続して維持出来ていることから、ナトリウム漏えい監視装置は動作可能であることを確認した。また、D P D及びS I D (電源復旧前後の指示値)に変化がないことから、ナトリウム漏えいがないことを確認した。従って、保安規定第34条の運転上の制限を満足していると判断した。
