原子炉補助建屋 3 階の床ドレンファンネルからの溢水について (原因と対策)

廃棄物処理建屋地下 1 階の機器ドレンファンネルからの溢水について (原因と対策)

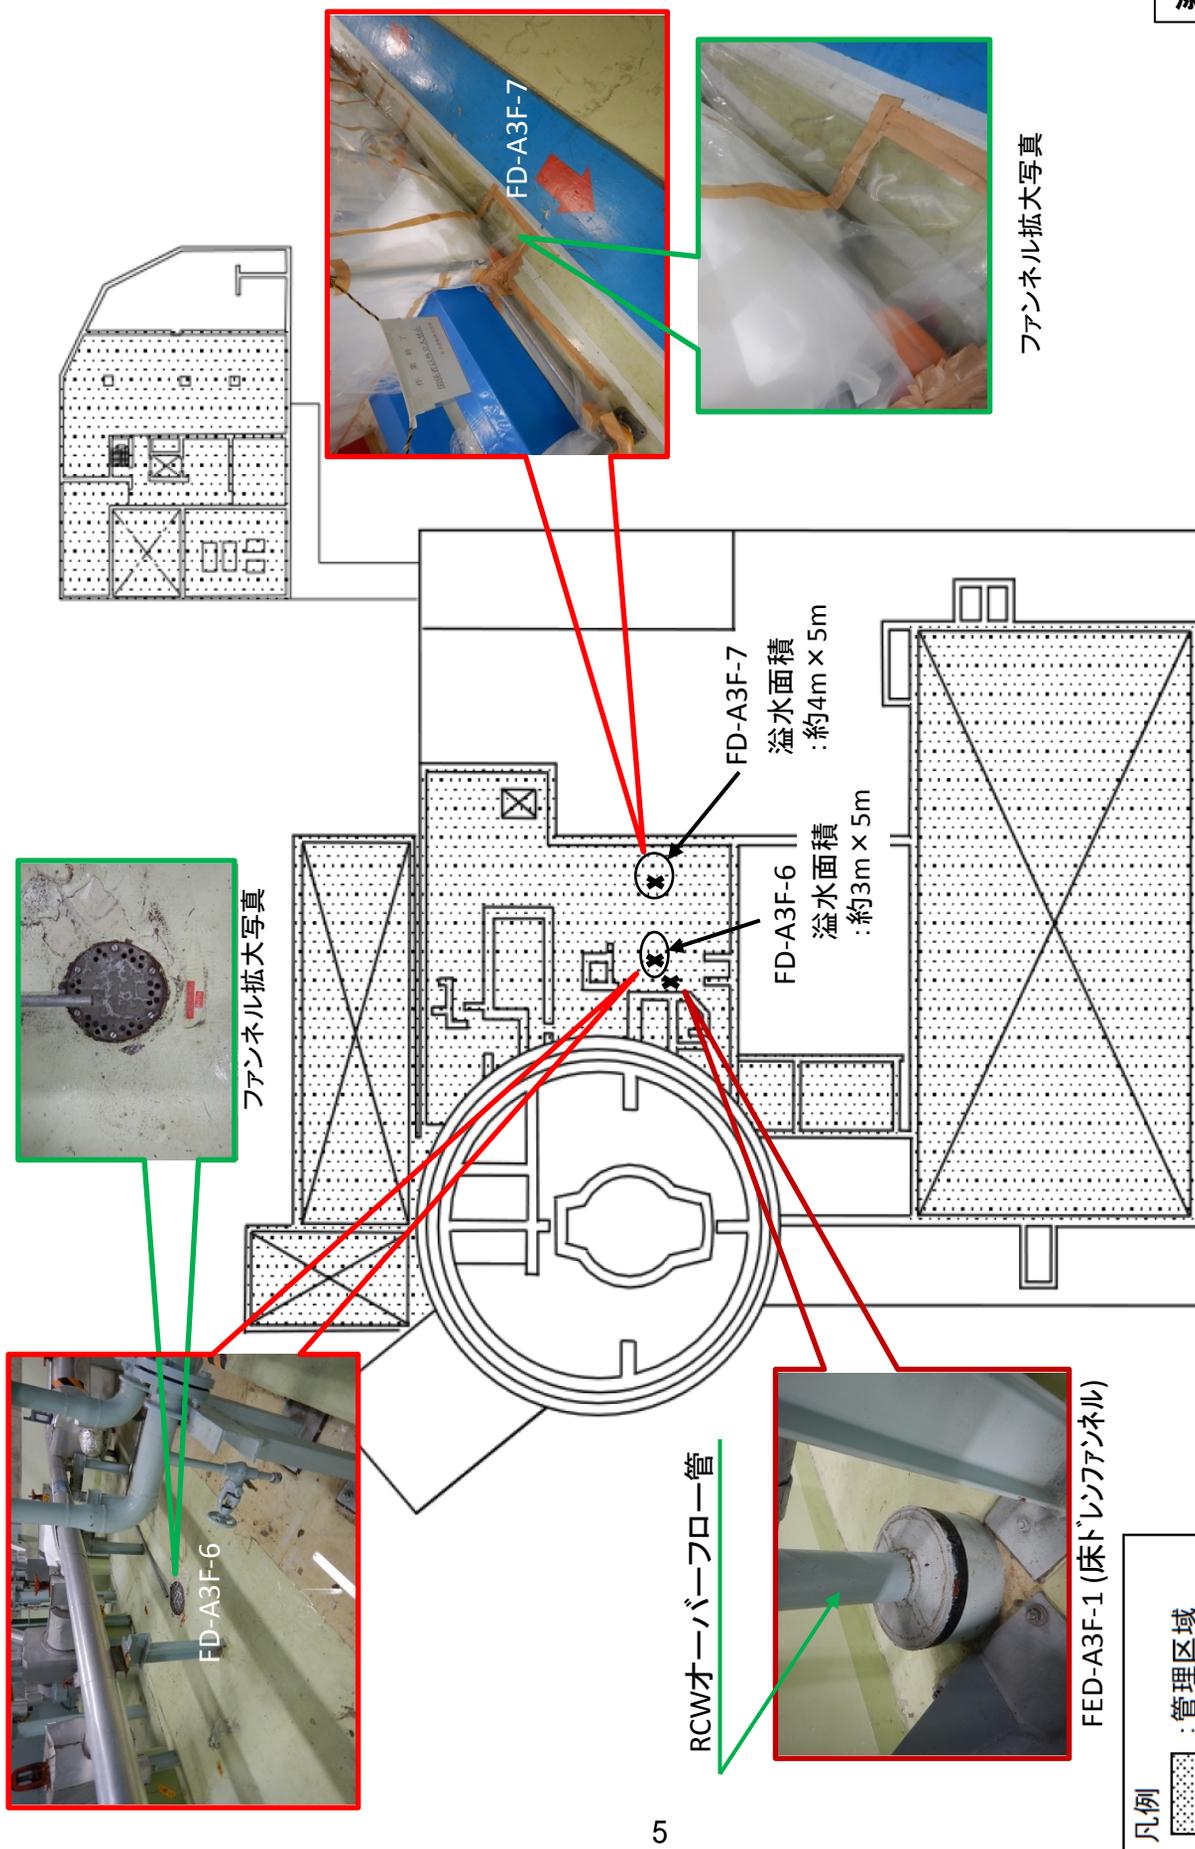
原子炉補助建屋3階平面図及び現場状況

9 時 57 分頃、中央制御室にて「原子炉補機冷却系サージタンク水位高 (2,100 mm)」の警報が発報したため、中央制御室からの連絡により、設備担当が冷却水の系統構成を弁操作前の状態（開操作弁の閉操作）に戻した。また、当直長の指示により、巡視中の当直員が原子炉補助建屋（以下「A/B」という。）3 階（管理区域）を確認したところ、同日 10 時 20 分頃、床ドレンファンネル (FD-A3F-6) 付近床面に約 3m × 5m の水溜りを発見した。

警報の発報と現場の作業状況 (IA 圧縮機の冷却水配管に水張りの系統構成を実施していたこと、床ドレンファンネル付近床面の水溜りに変化が見られないこと、RCW サージタンクのオーバーフロー管付近であること) から、水張りのための系統構成による RCW サージタンクからのオーバーフロー水が床ドレンファンネルから溢水したものであることが分かった。また、その後の現場確認においては、別の近傍の床ドレンファンネル (FD-A3F-7) 付近床面に約 4m × 5m の水溜りが確認され、水溜り箇所は 2 箇所であることが分かった。

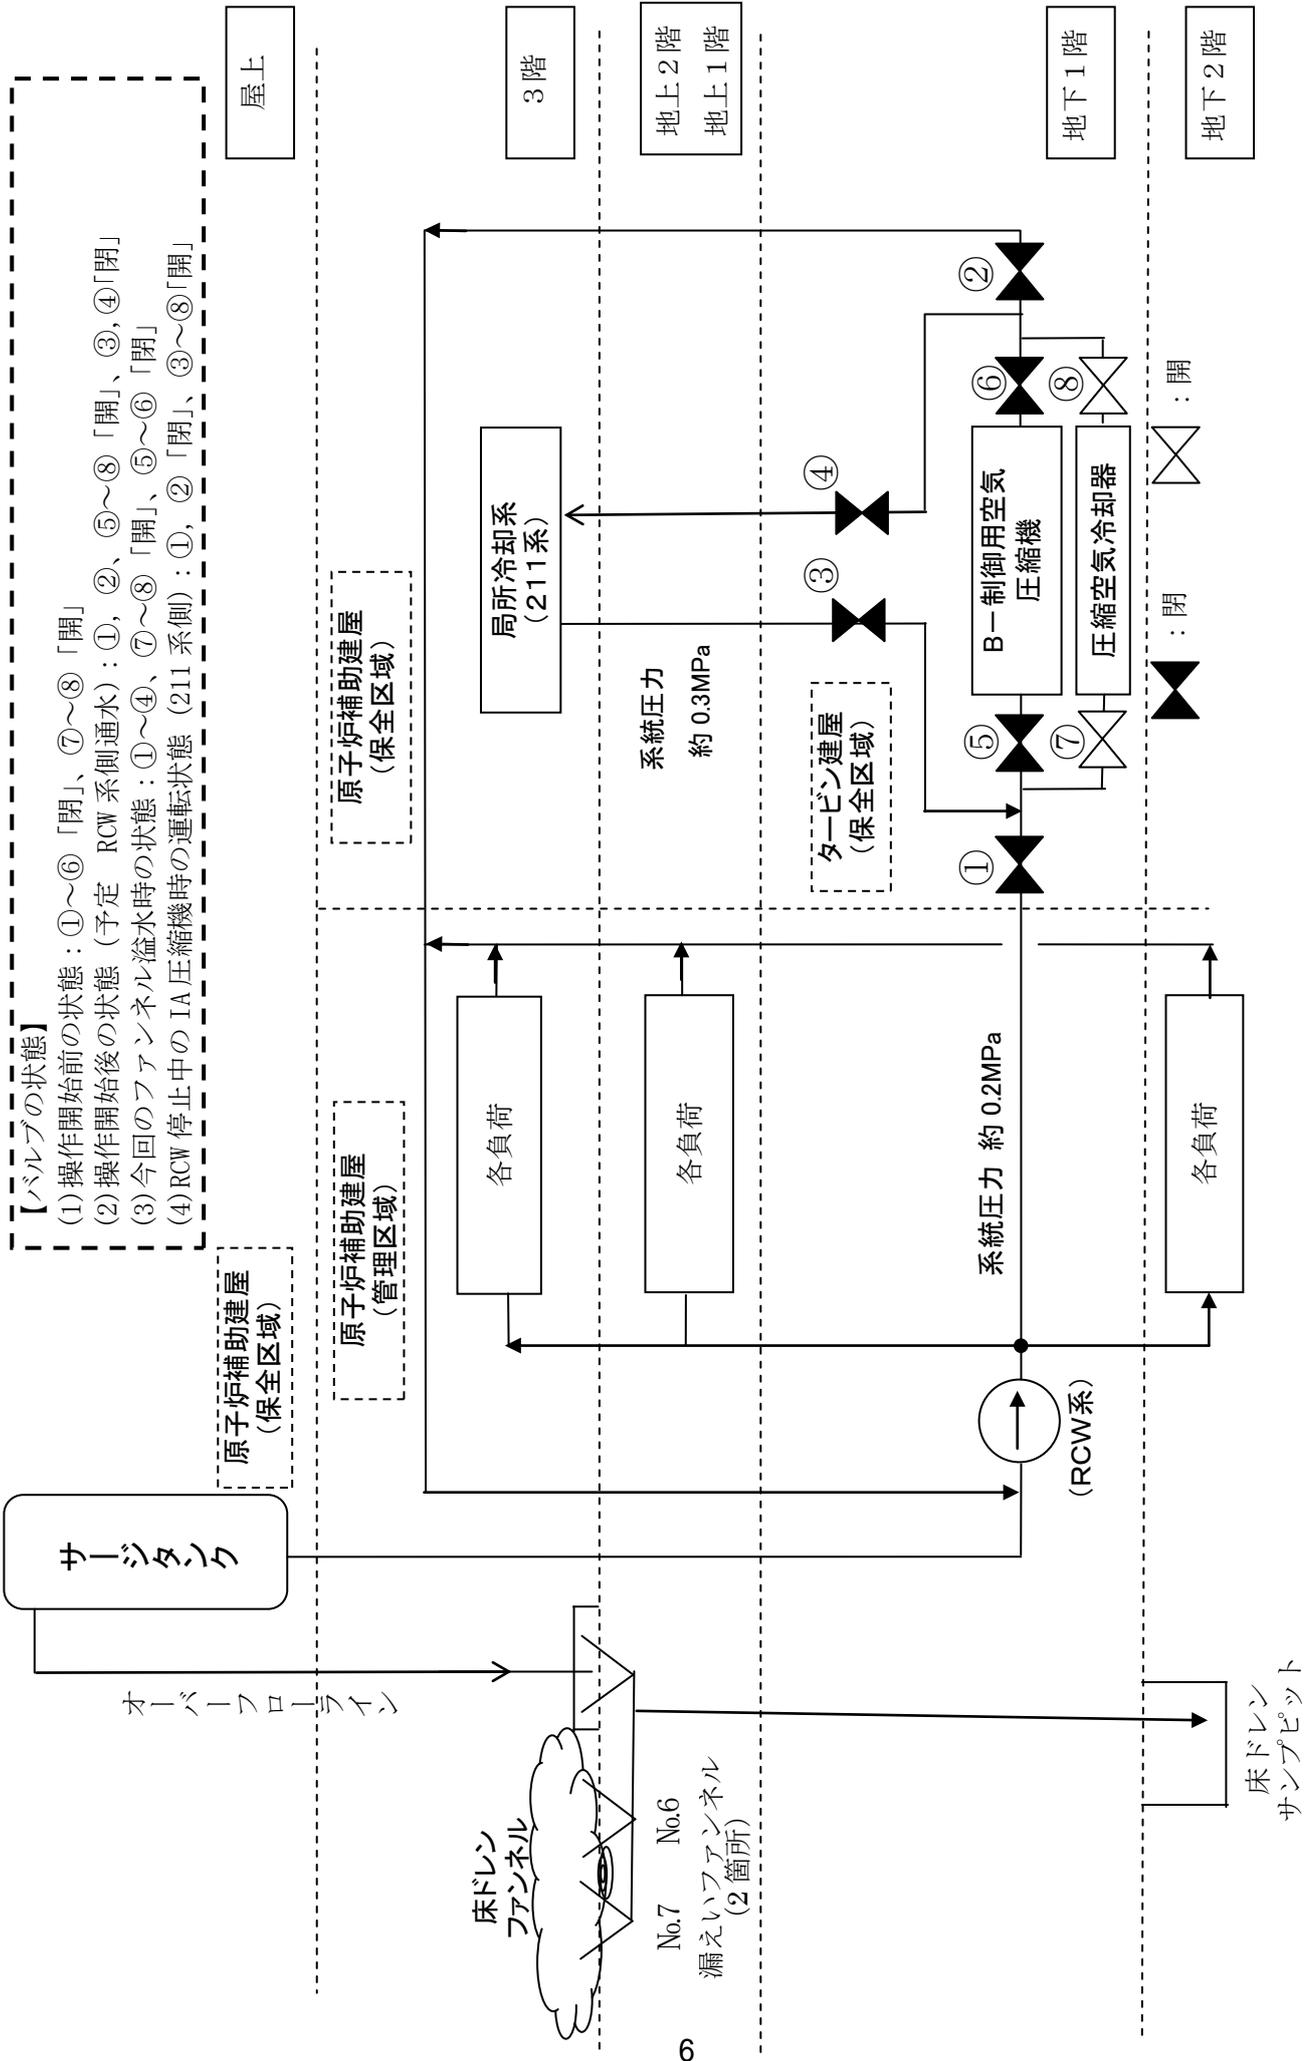
原子炉補助機冷却系 概略系統図

今回の事象は、現場の操作状況から、IA 圧縮機の点検終了に伴い、設備担当が IA 圧縮機の冷却水を通水（水張り）する系統構成のためのアイソレを解除する際に、RCW の冷却水配管の弁を「開」とし、通水後に、局所冷却系の冷却水配管の弁を「開」したため、RCW と局所冷却系が接続され、系統圧力の高い方の局所冷却系の冷却水が RCW に流入し、これにより、サージタンクレベルが上昇しオーバーフローに至り、その水がオーバーフロー管の排水配管の排水量を上回ったため、排水配管が接続されている A/B 3 階の当該床ドレンファンネル以外から溢水したものと考えられた。

- (1) 操作開始前の状態：①～⑥「閉」、⑦～⑧「開」
- (2) 操作開始後の状態（予定 RCW 系側通水）：①、②、⑤～⑧「開」、③、④「閉」
- (3) 今回のファンネル溢水時の状態：①～④、⑦～⑧「開」、⑤～⑥「閉」
- (4) RCW 停止中の IA 圧縮機時の運転状態（211 系側）：①、②「閉」、③～⑧「開」

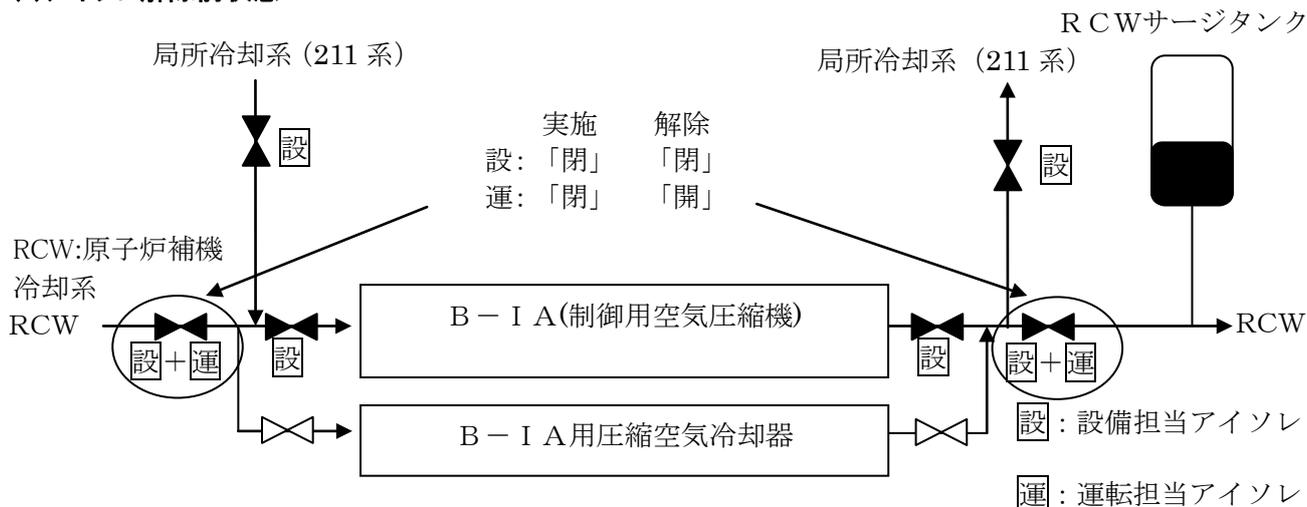
(1)アイソレ解除前状態

IAを点検するため、局所冷却系及びRCWからの通水を隔離するアイソレを実施。

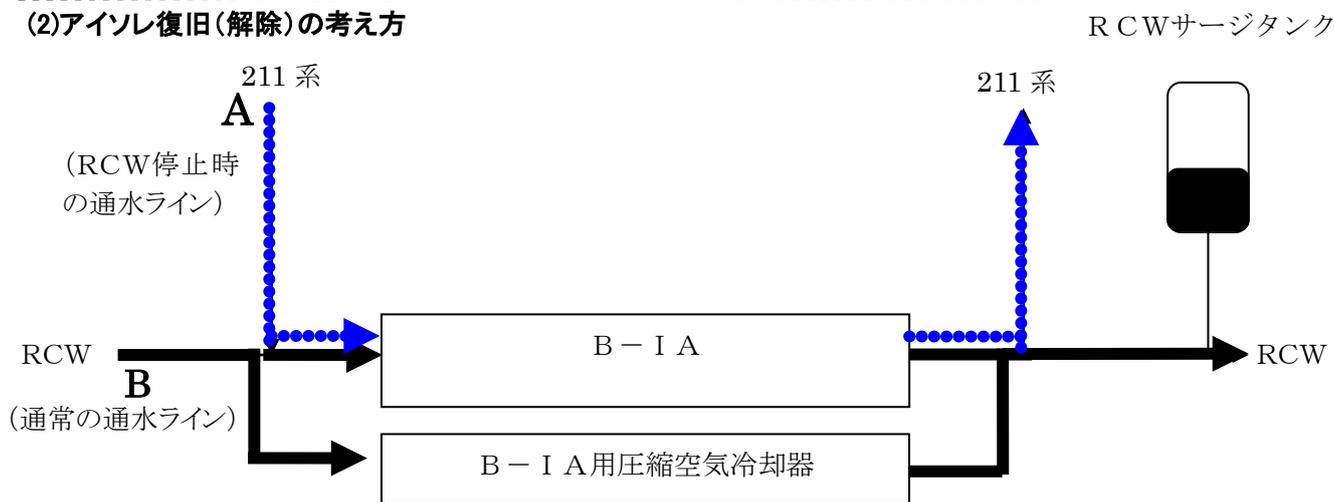
(2)アイソレ復旧(解除)の考え方

A: 設備担当は、RCW点検中にIAの点検を実施していたため、IA圧縮機点検終了に伴い、RCW停止時の局所冷却系からの通水でアイソレ解除を計画。

B: 運転担当は、RCW点検も終了したため、RCWからの通水(通常状態)するためのアイソレ解除を計画。

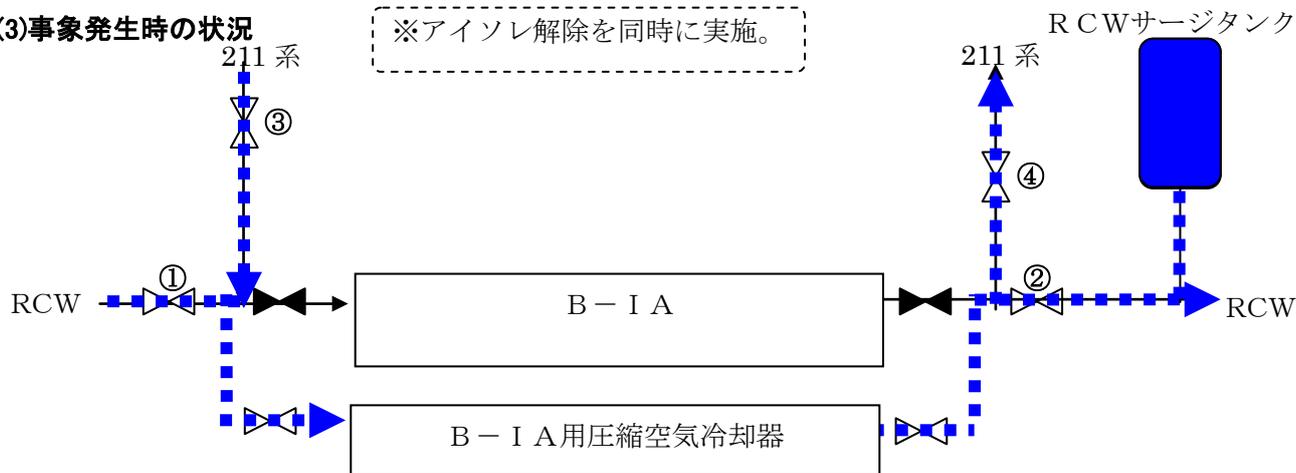
(3)事象発生時の状況

①～④を解除したことにより、局所冷却系とRCWが接続され、局所冷却系の圧力が高いことから局所冷却系の水がRCWに流入し、RCWサージタンク水位が上昇し、サージタンクがオーバーフローした。

このため、運転担当と作業担当の双方がアイソレの実施や解除の計画及び計画変更にあたって、作業目的、実施や解除の順序、その系統状態等を適切に把握させるため、アイソレの実施及び解除を依頼時に次の事項を記載（様式の変更含む。）することをアイソレの実施及び解除の計画作成等に関するルール（作業手続取扱手順書）に追記し、改訂する。

- ① アイソレを実施又は解除する機器、設備について、他作業のアイソレが計画されているかを確認し、調整の要否を確認すること及びその調整内容を記載することを明記する。
- ② 系統の機器や他系統に影響を及ぼす可能性のあるアイソレ、系統からの水抜きや水張り、試運転などの作業については、水漏れや機器等の損傷が起きる可能性がある作業であるため、アイソレの実施及び解除の順序を作成することを明記するとともに、系統図等の図面を添付することを明記する。

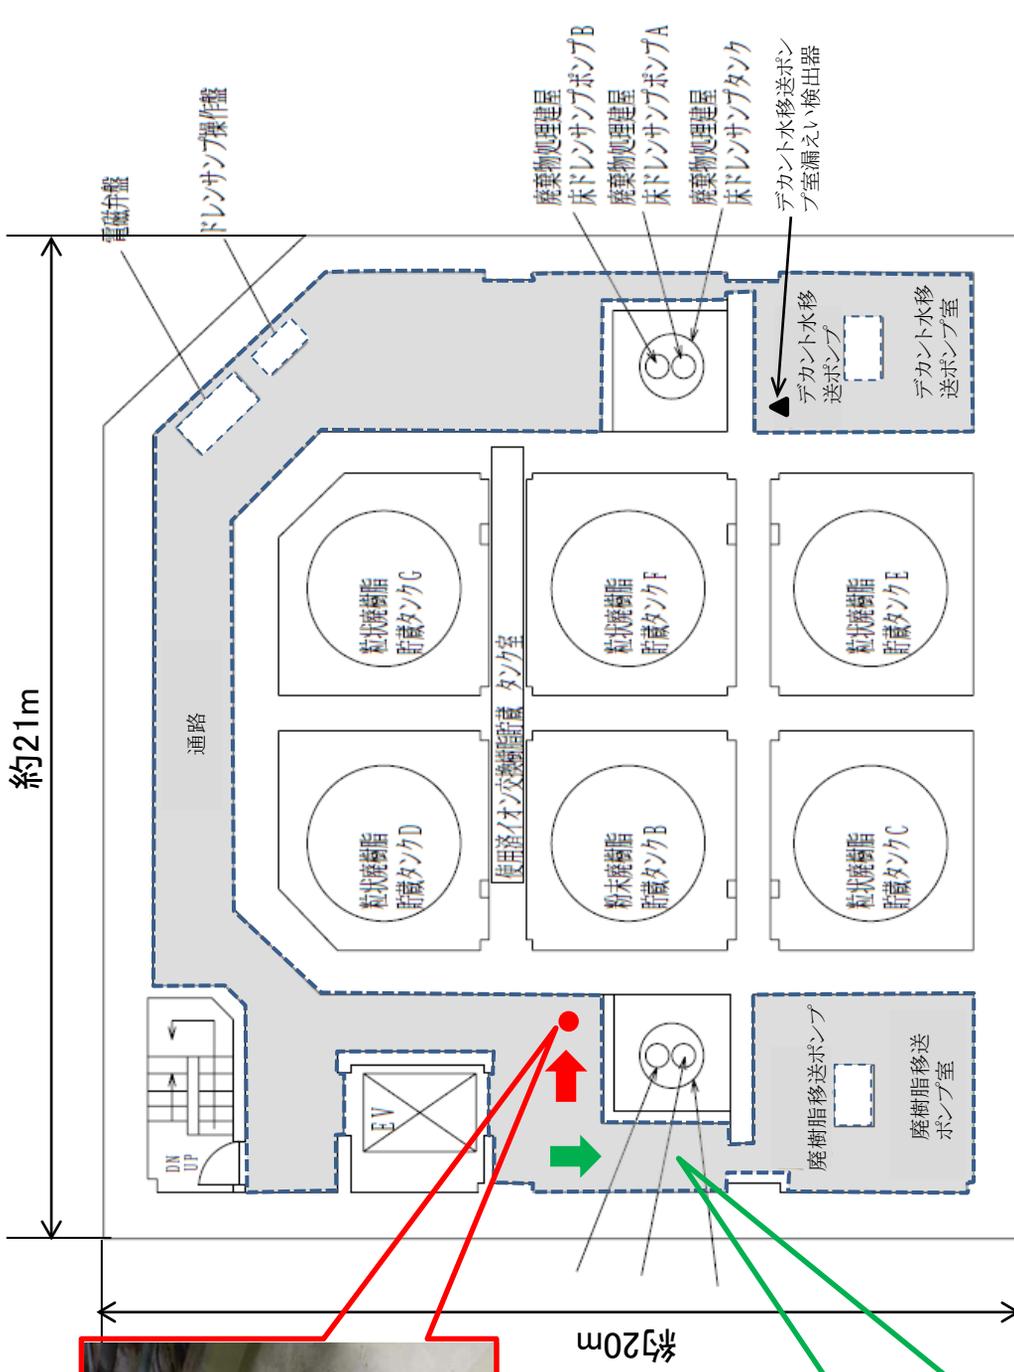
廃棄物処理建屋地下1階(管理区域) 発生現場状況

同日 11 時 17 分頃、廃棄物処理建屋地下 1 階（管理区域）にて廃棄物処理系のタンク類の漏えい検出器を点検（上記点検とは別作業）するため、設備担当が同建屋地下 1 階に到着した際、同建屋地下 1 階の機器ドレンファンネルから溢水していることを発見した。

このため、当直長に連絡し、運転担当が現場を確認したところ、同建屋地下 1 階の床面の広範囲に溢水していることが確認され、流入源について調査を行った。その結果、機器ドレンファンネルに接続されている復水系のドレン配管の復水ラインドレン弁（V65-520、通常「閉」管理）が「開」となっていることが確認されたことから、11 時 20 分頃、当該弁を「閉」とし、これにより復水系のドレン配管からの流入が停止し、機器ドレンファンネルからの溢水が停止した。

溢水した範囲は、同建屋地下 1 階床面の約 230m²であった。また、溢水した量は、復水系のタンク（復水貯蔵タンク）、同建屋の機器ドレン及び床ドレンの受入先のタンク等の水位変化から、約 6m³と推定した。

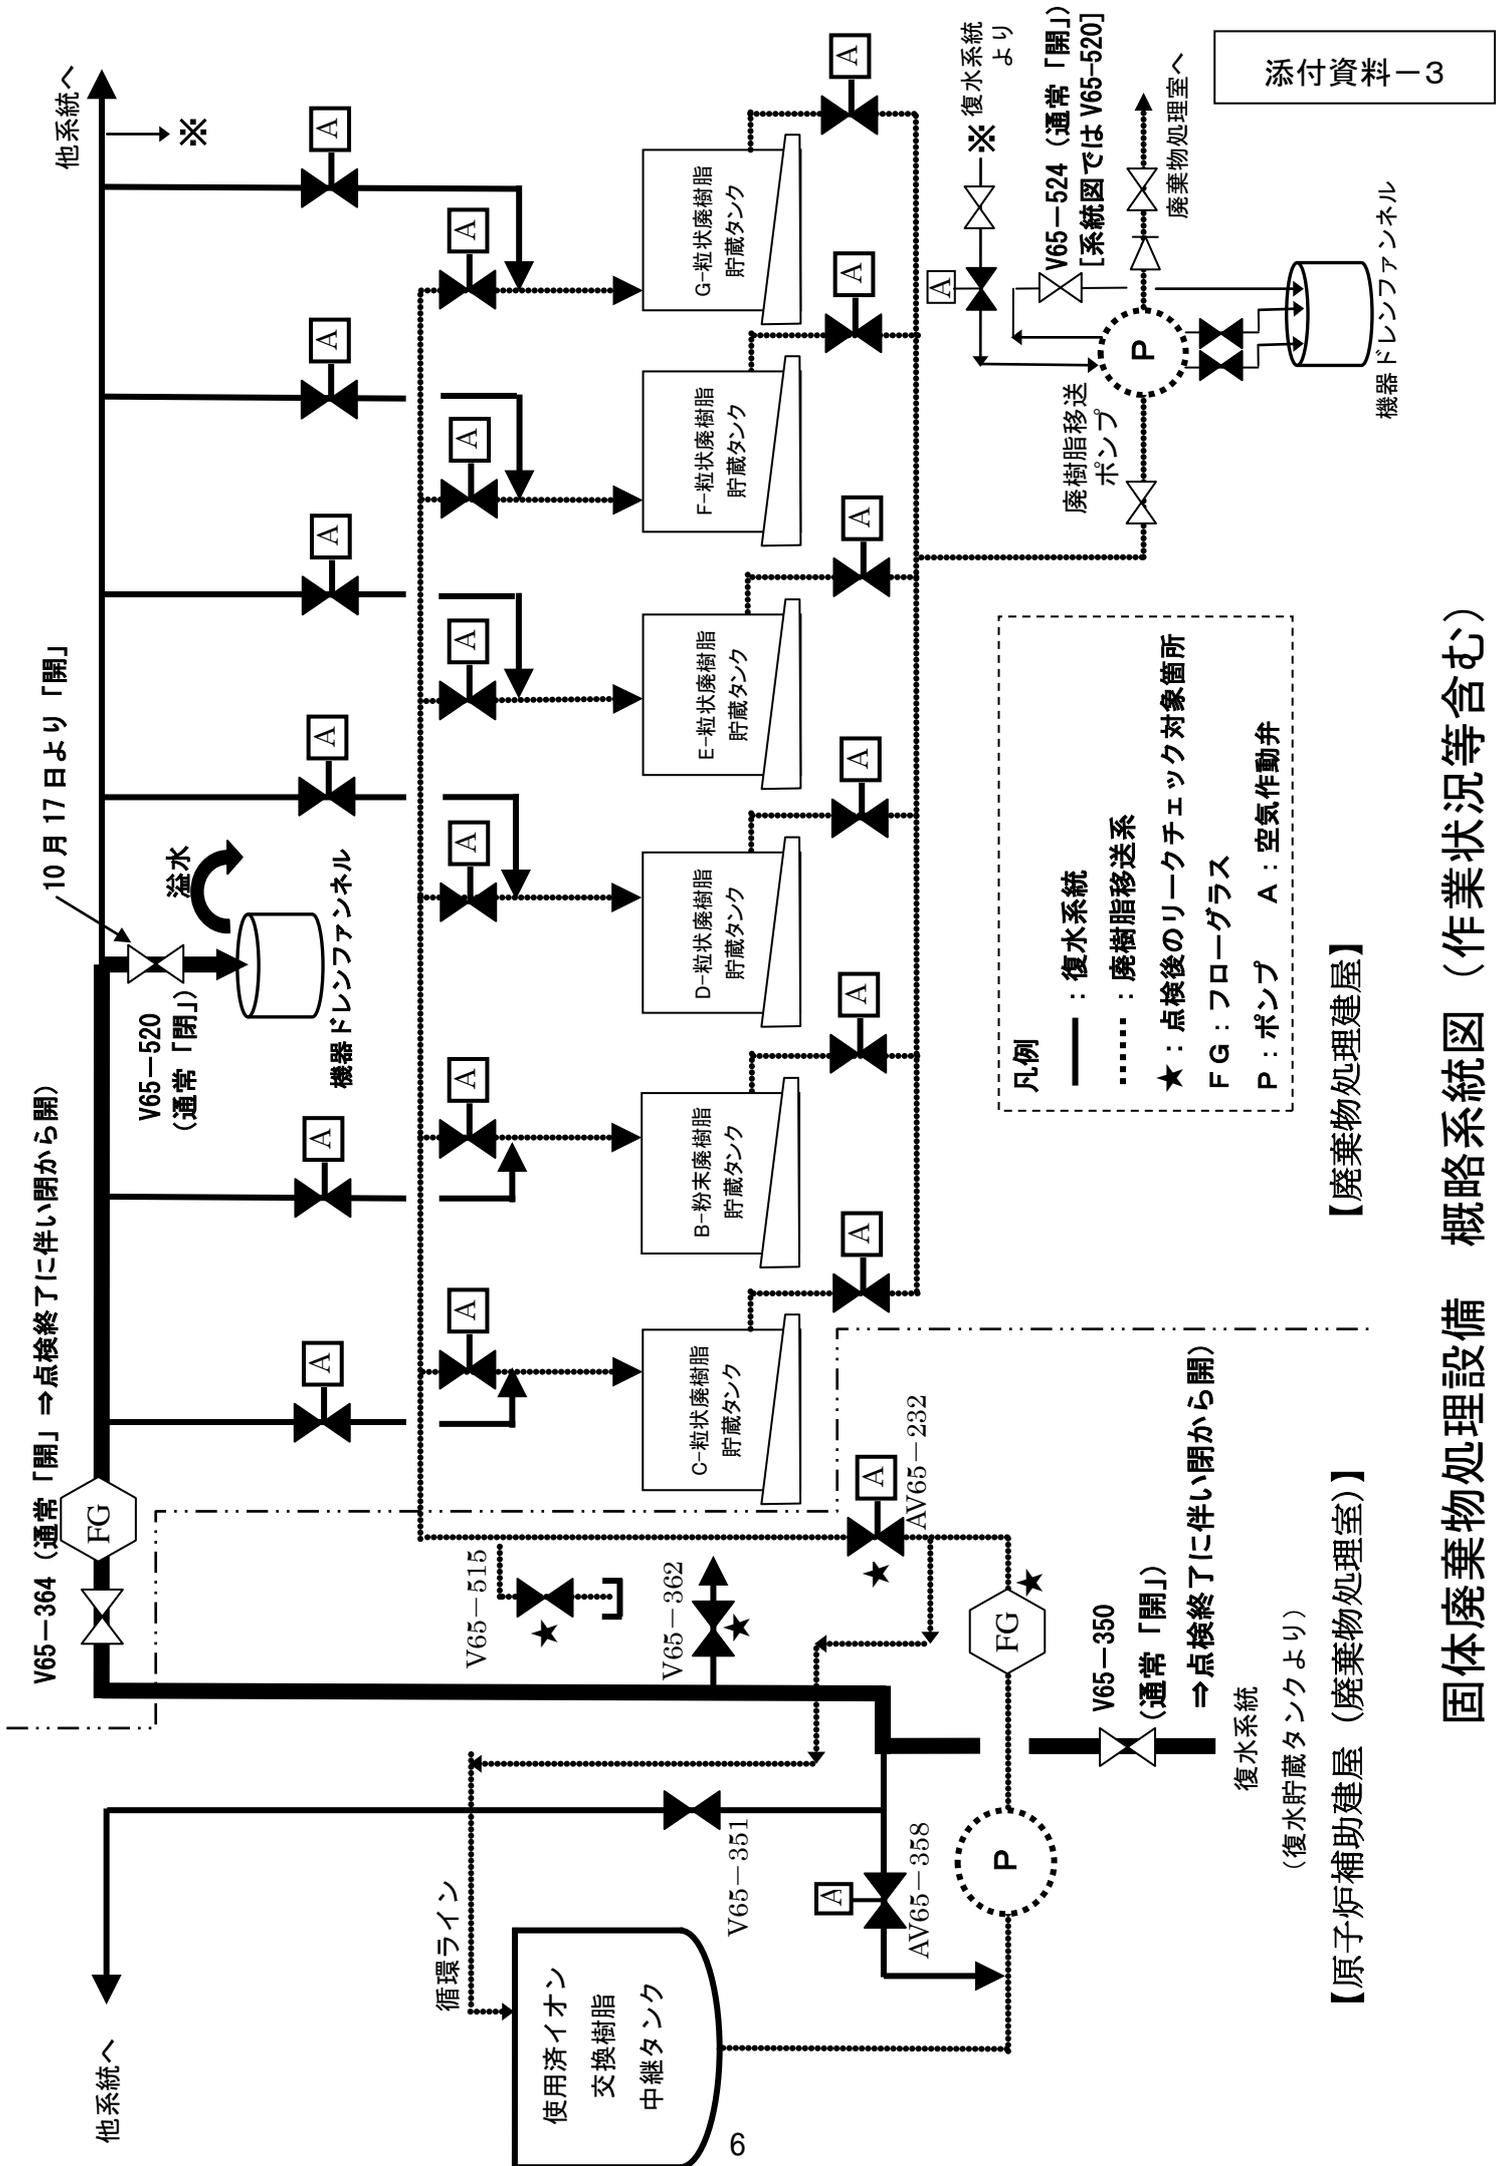
固体廃棄物処理設備 概略系統図 (作業状況等含む)

本事象発生時は、設備担当において固体廃棄物処理設備の弁の分解点検終了に伴う漏えい確認を実施していたが、事象発生時に復水ラインドレン弁（V65-520、通常「閉」管理）の操作を実施していないにもかかわらず、「開」となっていたことにより、復水系のドレン配管から復水が機器ドレンファンネルに流入し、溢水した

これは、事象発生前に実施された廃樹脂移送ポンプの分解点検（～平成28年10月17日終了）において、分解点検に係るアイソレーション*（以下、「アイソレ」という。）を解除した際、当該弁を「開」とした（10月17日）ことがわかった。

このアイソレの計画においては、廃樹脂移送ポンプのシール水の出口弁（V65-524）を「閉」及び復旧後「開」であったが、系統図では当該弁がV65-520との記載（系統図上は、V65-520の弁が2箇所記載）であり、系統図のみの検討で作成されていた。ため、復水ラインドレン弁V65-520（通常「閉」管理）を「閉」とし（札を掛けたのみ）、分解点検終了後の10月17日に「開」とした。

なお、10月17日以降は、固体廃棄物処理設備の弁等の点検のために復水系の元弁である既設分岐復水元弁（V65-350）と復水流量計前弁（V65-364）が「閉」であったため、復水系のドレン配管から復水が機器ドレンファンネルに流入しなかった。

原因は、アイソレの検討段階での確認が不足したものであり、当該ポンプの分解点検におけるアイソレの実実施計画において、設備担当が系統図のみで検討し、現場で弁番号や機器等の確認、照合を行わなかったことから、異なった弁番号のままアイソレの実実施を計画した。

このため、運転担当と作業担当の双方がアイソレの計画等を適切に実実施させるため、作業担当におけるアイソレの計画時には、検討したアイソレリスト及び系統図等と現場の弁番号、機器名称等を確認、照合することを追記する。

う担当者は、アイソレの実施及び解除の依頼に添付された系統図で現場を確認することを追記する。

- ② 本事象は、作業着手前に作業担当が現場でアイソレの実施状態を確認していれば当該弁がアイソレの対象でないことに気づく機会があったと考えられることから、作業担当が運転担当に依頼したアイソレの実施や解除の状態については、作業担当は運転担当からの終了連絡後、現場で実施や解除の状態を確認することを追記する。

なお、系統図の誤記については、当該系統図の修正を行うとともに、供用中の設備について系統図と現場の弁番号や開閉状態等の確認、照合を行っており、各設備の弁番号や機器等の確認、照合後、点検作業を再開（実施を含む）することとしている。
