空調用冷凍機室（A）機器冷却系室（A）（A－101）火災警報発報

高速増殖原型炉もんじゅ原子炉施設

原子炉補助建物（空調用冷凍機室（A）機器冷却系室（A）A－101（保全区域））

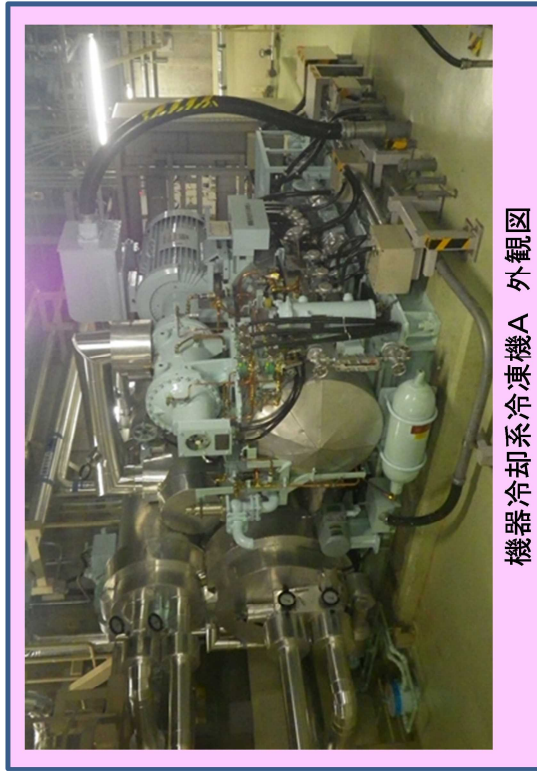
機器冷却系冷凍機A 外観図

- ①反負荷側の回転子挿入部に損傷、固定子コア下部に回転子コアとの接触による変形が認められた。
- ②反負荷側のエンドブラケット軸受箱端面に変形、スリンガーとグリスカバーに摩耗変形が認められた。
- ③反負荷側の軸受は焼付きにより内面と玉が黒く変色し、保持器は破損していた。軸受の破損によりシャフトが正常に支持されなくなり、電動機からの白煙発生及びトリップに至った可能性が認められた。
- ④負荷側軸受は外観上の異常は見られなかったが、内外径軌道面に荒れた走行傷が認められた。また玉と保持器に異物を噛み込んだと思われる円環状の傷が認められた。
- ⑤負荷側及び反負荷側の残存グリスについて成分調査した結果、本来グリス及び軸受材料に含まれない成分が検出されたことから、外部からグリスに異物が混入した可能性が認められた。

- (1) 軸受内のグリスに異物が混入すると、異物により転動体（玉）の動きに支障をきたし、摩耗、変形が進行し軸受破損に至る。分解点検における軸受交換時のグリス充填、若しくはグリス補給時に異物が混入し、油膜が正常に形成されなくなり、金属摩擦による発熱と潤滑不足により最終的には反負荷側軸受が破損したものと推定される。
- (2) 軸受が破損した結果、回転子の反負荷側が支持されなくなり固定子と接触したまま回転したため、固定子の絶縁が低下し、最終的に地絡に至り、過負荷によりトリップしたものと推定される。
- (3) 金属摩擦による発熱や、軸受破損に伴う回転子と固定子の接触により白煙が発生し、火災警報が発報したものと考えられる。

- (1) 電動機分解点検時には、従来は現場の4S（整理、整頓、清掃、清潔）に努めることにより異物混入防止を図っていたが、軸受の組み立て時及び保管時における確実な養生及び組立作業時に使用する治工具、手袋等の清浄度確認を行うことを作業要領書の作業手順として記載し、作業管理チェックシートにより異物混入防止管理を徹底する。

(2) グリス補給作業においては、グリスガン及びグリスの保管時における確実な養生及び作業前にグリスガン接続部及びグリス補給口の確認、拭き取りを行うことを作業要領書の作業手順として記載し、作業管理チェックシートにより異物混入防止管理を徹底する。

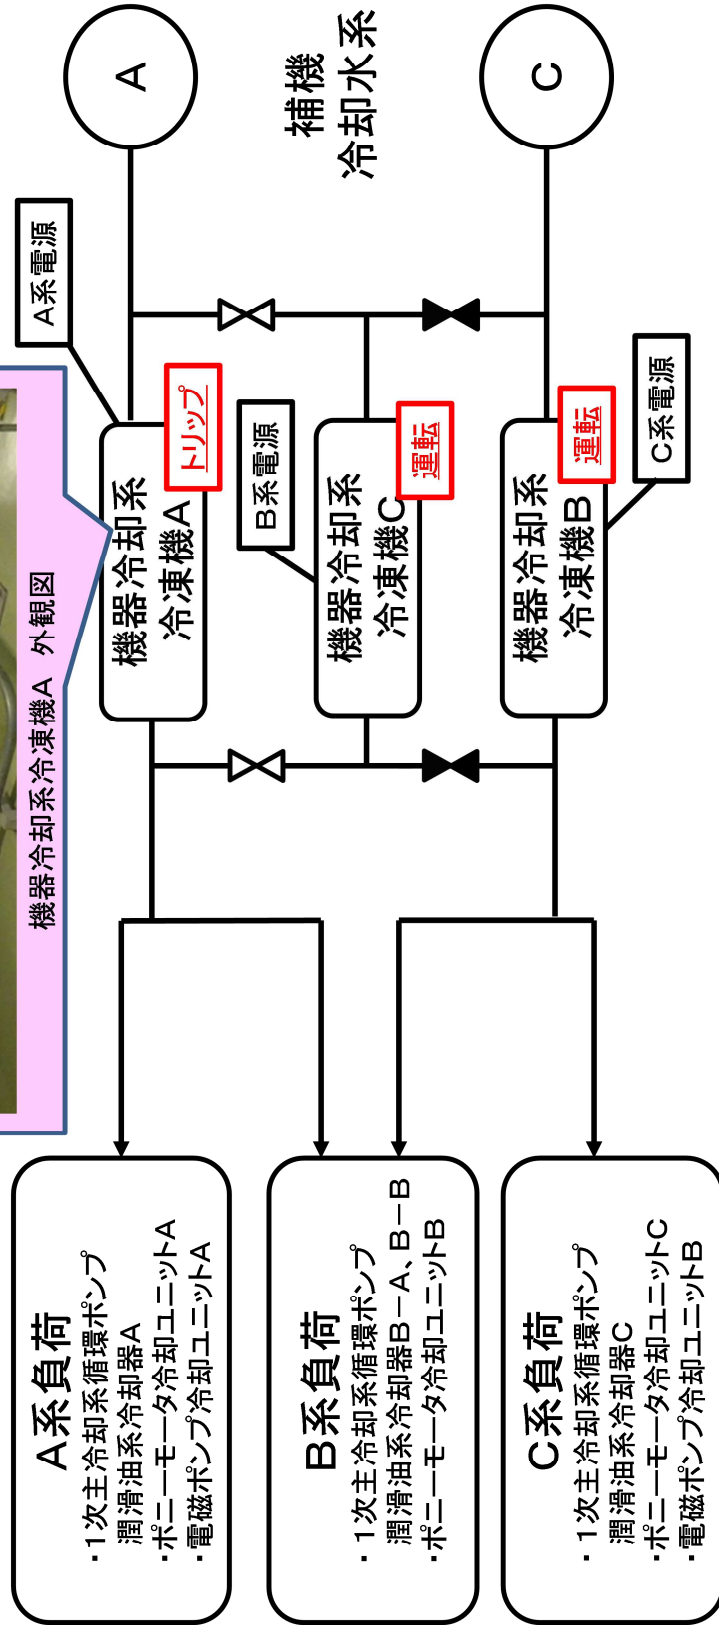
機器冷却系 系統概要図(切り換え後)

なお、本事象発生後は機器冷却系冷凍機（B）を起動しプラントへの影響はなかった。また、本事象による周辺環境への影響はなかった。
