○ 安全総点検の実施体制と活動経緯

1. ナトリウム漏えい関連設備を中心とした点検

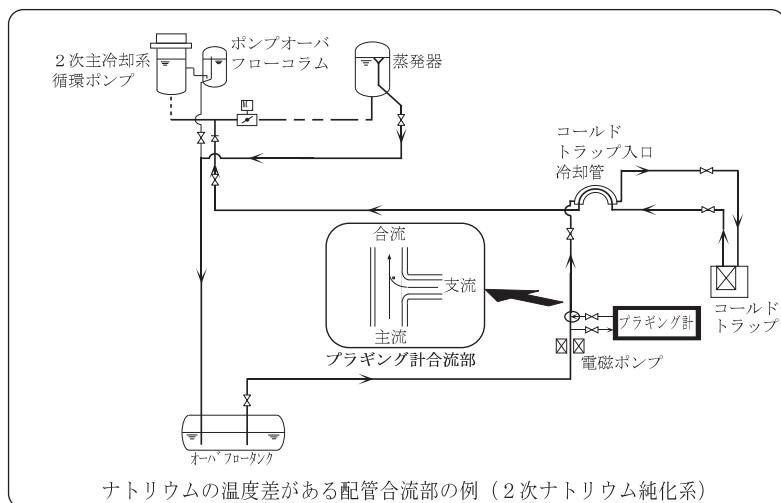
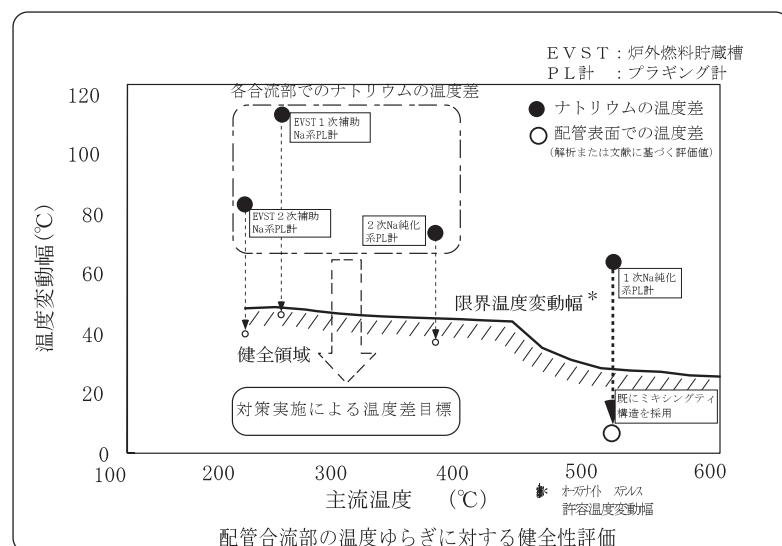
ナトリウムの温度差がある配管合流部の例（2次ナトリウム純化系）

- ナトリウム内包壁の健全性に関し問題となる事項はなかった。
- ただし、以下の課題について今後、対策や確認を行なう。
 - 配管の合流部でナトリウムに温度差がある5箇所については、温度ゆらぎに対する健全性確保の観点から念のため温度差を低減する対策を講じる。
(ヒータによる合流部低温側配管の加熱等)
 - 配管の熱変位や小口径配管の振動については、念のため運転状態時に測定を行い、健全性を確認する。

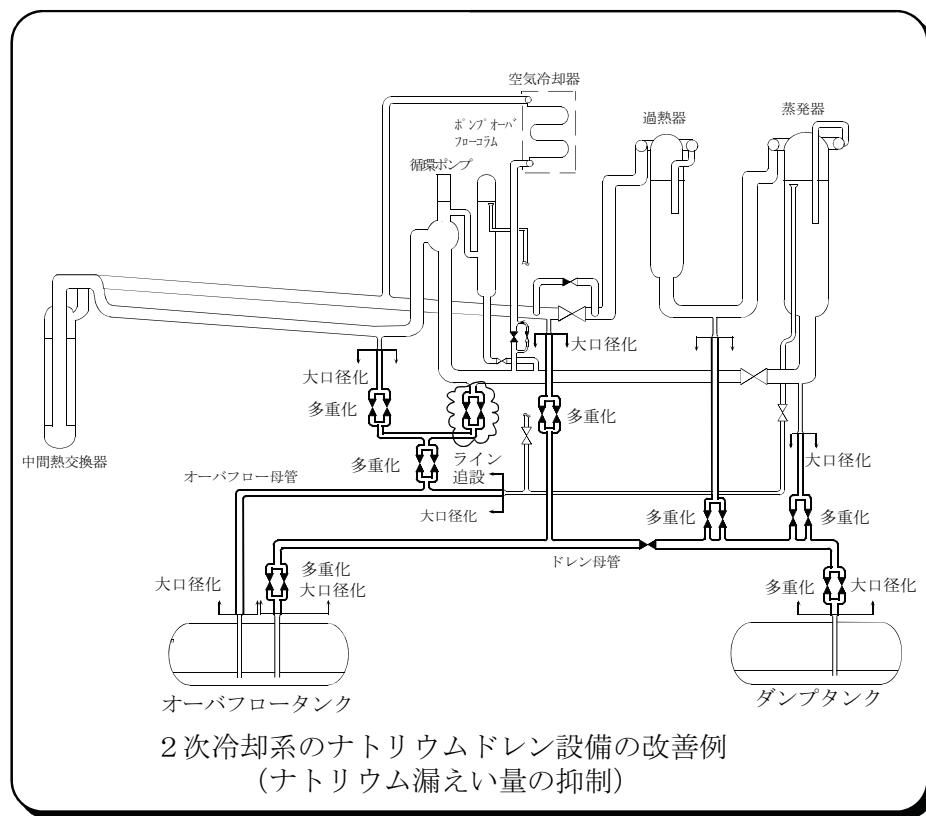
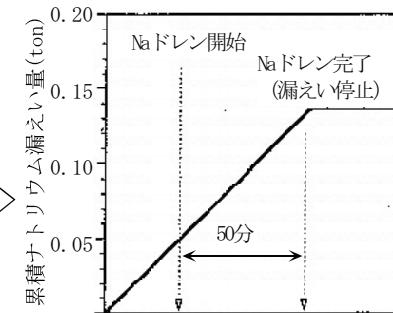
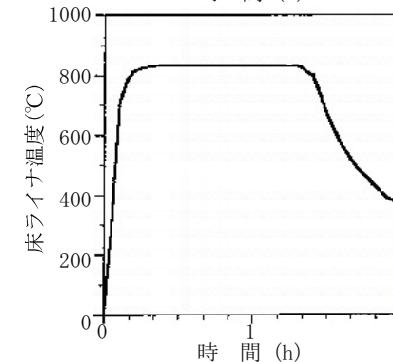
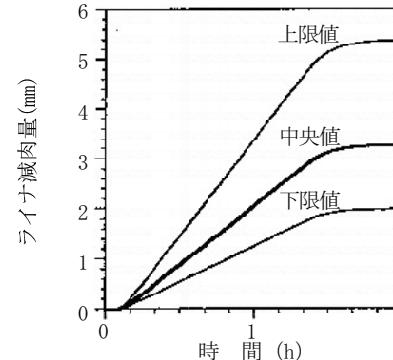
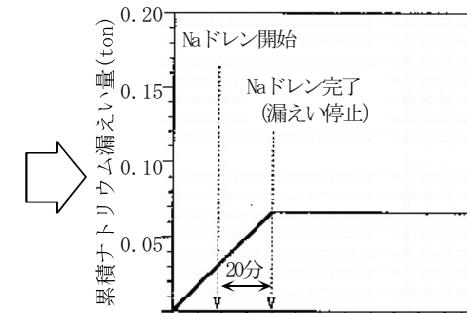
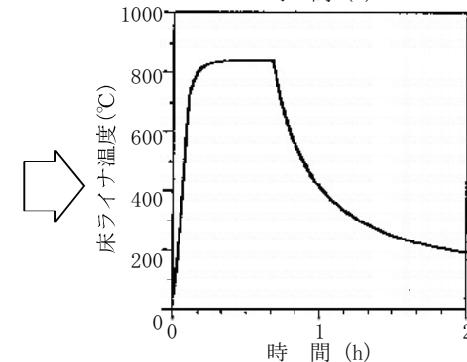
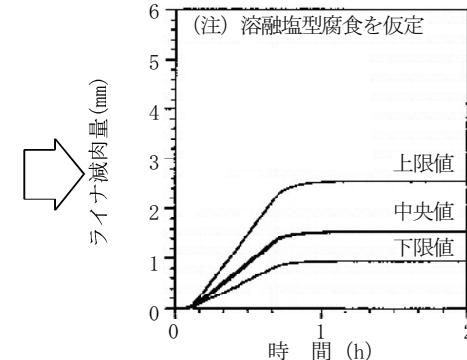
設備改善の効果 (配管室 ナトリウム漏えい率 0.1ton/hの例)
<窒素注入を行わない場合>

ナトリウム燃焼解析コード (ASSCOPS Ver. 2.0) を使用してナトリウム燃焼解析を実施した結果、設備改善策は有効であることが確認された。

建物内小区画化を考慮した場合のナトリウム漏えい時の解析例を示す。

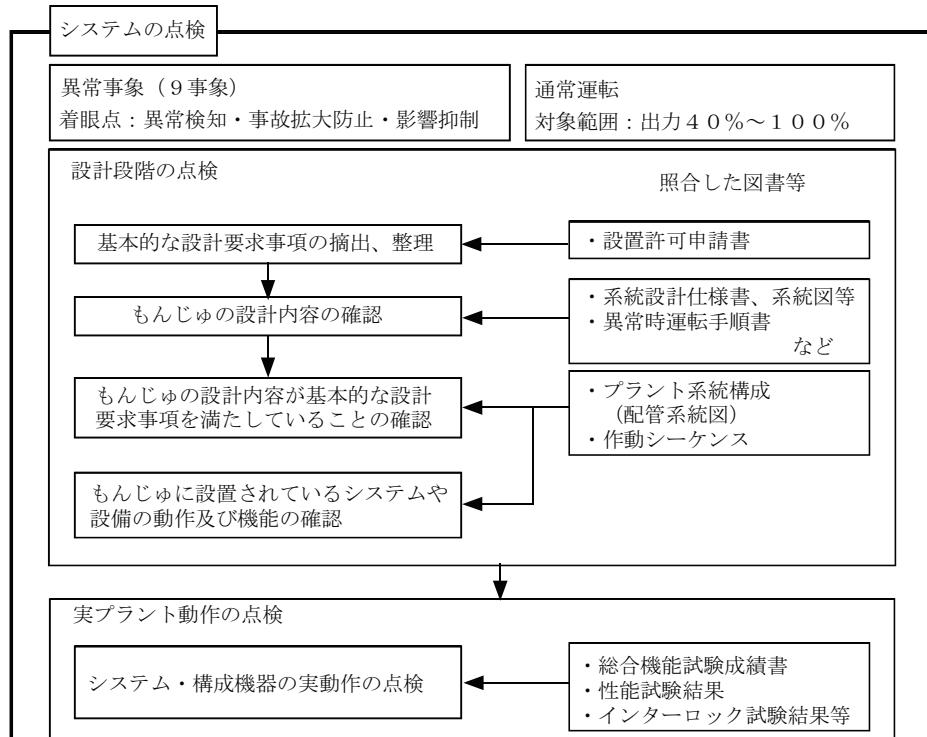
基本的な設計要求事項を満足していることは勿論のこと、実プラントはより確実な異常検知、拡大防止等の設備設計、運用等の措置がとられていることを確認した。
 さらに、一層の安全性、信頼性向上の観点から改善事項を摘出した。

1. 燃料取替事故時における手動での換気系切替操作の異常時運転手順書への明記
2. 警報処置手順書として取扱われている中間熱交換器伝熱管破損時の対応操作を異常時運転手順書として整備
3. 気体廃棄物処理設備破損事故時における手動での廃ガス受入弁閉操作の異常時運転手順書への明記

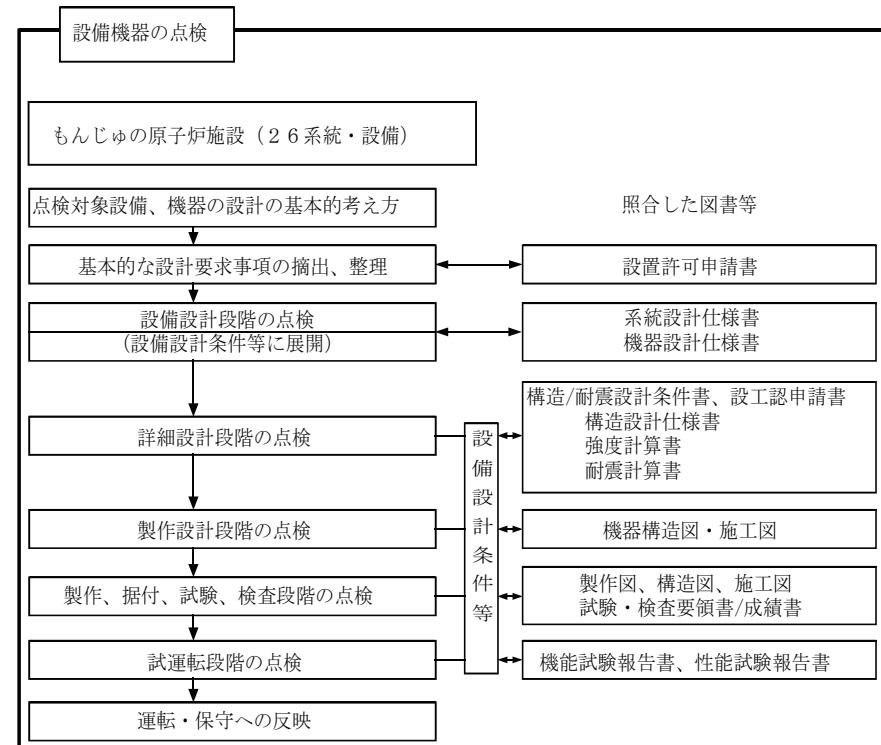
各設備機器についての設計の基本的考え方が適切に具体化され、設備の安全性、信頼性が確保されていることを確認した。
 さらに、一層の安全性、信頼性向上の観点から改善事項を摘出した。

1. 1次冷却系ナトリウム中酸素濃度管理方法の検討、運転手順書での明確化、保安規定への反映
2. 過熱器出口管板部への湿分流入抑止対策として水室部周囲への保温用ヒータの設置
