## 人形峠環境技術センター総合管理棟操作室(非管理区域)における火災について

国立研究開発法人日本原子力研究開発機構  
人形峠環境技術センター

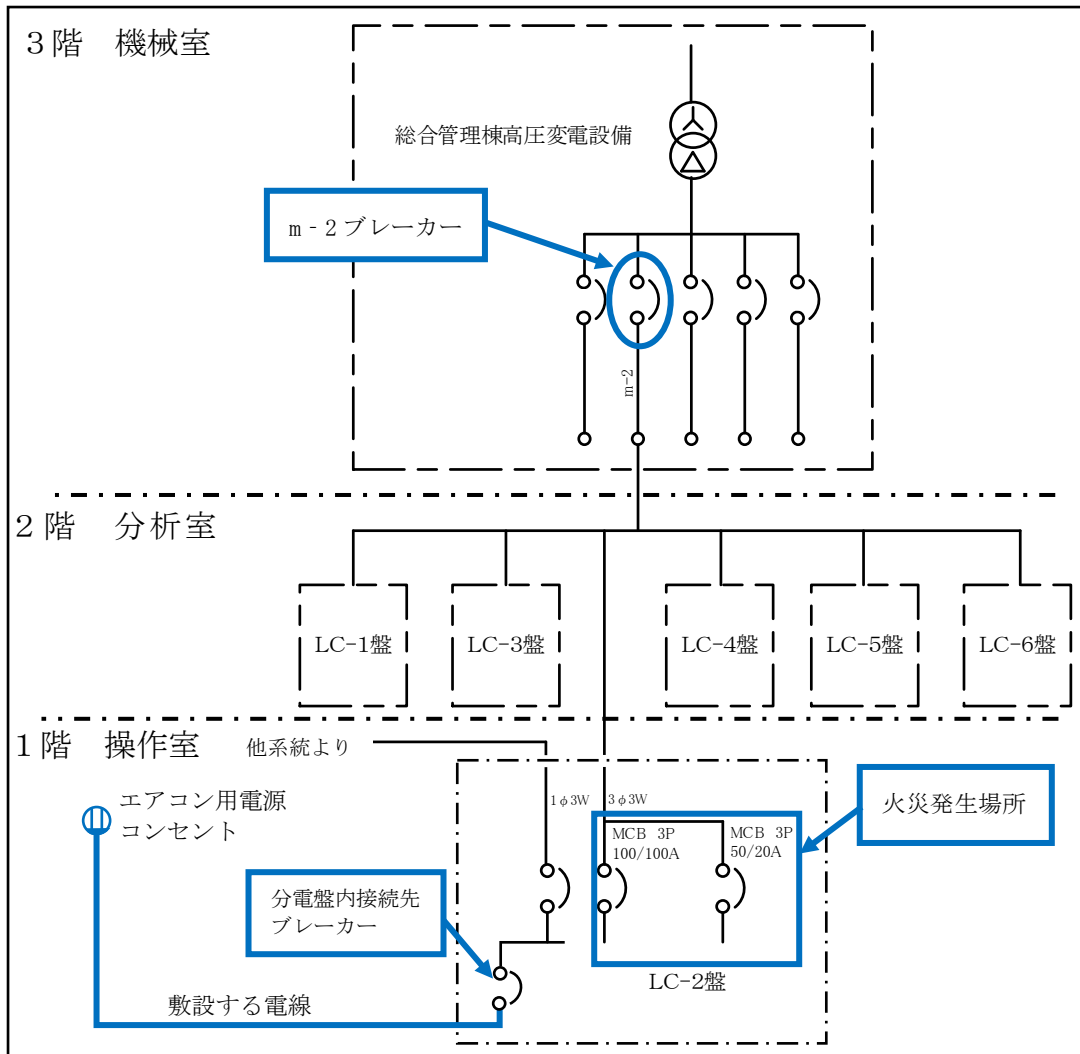
図3 電源系統図

火災発生当日(令和2年11月9日)は、11月6日に設置したエアコン用電源コンセントまでの電線を敷設するため、操作室の分電盤(以下LC-2盤という)内のブレーカーから当該コンセントまでの間の電線管の取り付けと電気配線作業を行う予定であった(図3 電気系統図参照)。

また、11月9日（事象発生当日）、機構の作業担当者は作業を開始するにあたり、LC-2 盤内を停電させるため、機構の設備担当者に m-2 ブレーカーを「切」にするよう依頼したことで、停電作業が終了したと思い込み、電気が遮断されていることを確認しないまま作業の開始を許可した。

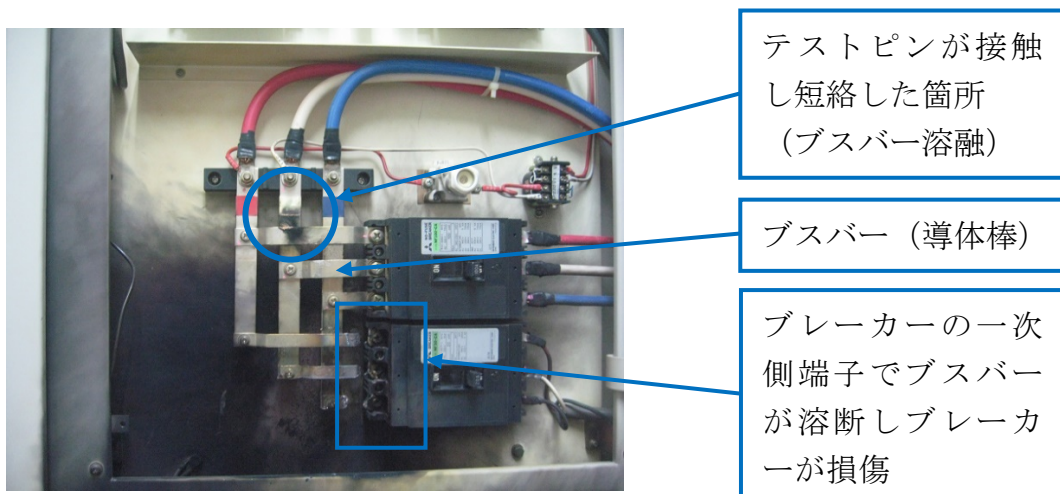
写真1 火災が発生した LC-2 盤内の状況

機構の作業担当者は、作業前にLC-2盤内を停電させるために、機構の設備担当者に上流側の電源遮断を依頼した。しかし、電源遮断作業の完了を確認する前に、機構の作業担当者は、請負業者がLC-2盤内を検電することを許可した。LC-2盤内が充電状態であったことで、検電に使用したテスターのテストピンがブスバーに接触した際に短絡状態となり、火花が発生するとともにブスバーが溶融し、ブレーカーから発煙した(写真1 火災が発生したLC-2盤内の状況参照)ため、機構の作業担当者は直ちに119番通報を行った。また、直ちにブレーカーからの発煙等が収まったが、機構の作業担当者から依頼を受けた機構の設備担当者は、上流側の電源遮断を行った。

（3）LC-2 盤内の損傷したブレーカーを交換し、負荷と接続したうえで、通電試験により正常であることを確認した。その後、下流側の機器が健全であることを確認した。

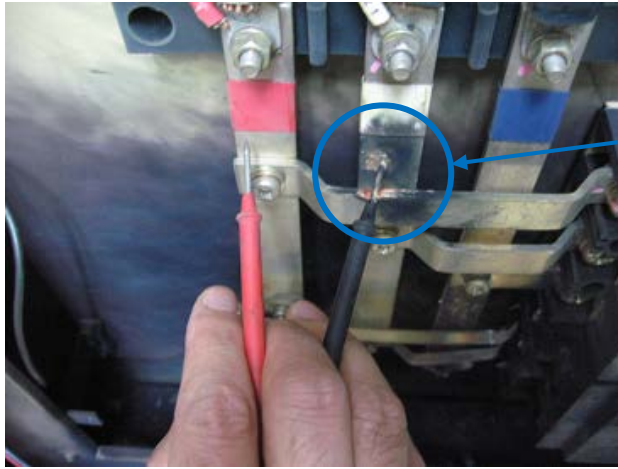
写真2 相間短絡発生時の状況（再現）

センター安全作業基準では、検電作業は検電器具により行うことが定められていたが、テスターを使用した。また、テスターを使用した測定を行う際に、テストピンの先端部（金属部）が長い場合は、保護カバー等を取り付けることが定められていたが、保護カバーは取り付けられていなかった。さらに、同基準では、測定は端子部の凹みに当てることが定められているが、請負業者はブスバーで測定した（写真 2 相間短絡発生時の状況（再現）及び写真 3 検電に使用したテスター参照）。

テストピンがブ  
ス  
バー間に接触し短  
絡電流が発生

検電作業には検電器具を使用するよう、作業手順書を見直す。また、センター安全作業基準で定められている注意事項を作業手順書に盛り込み、機構の作業担当者及び請負業者と共有する。

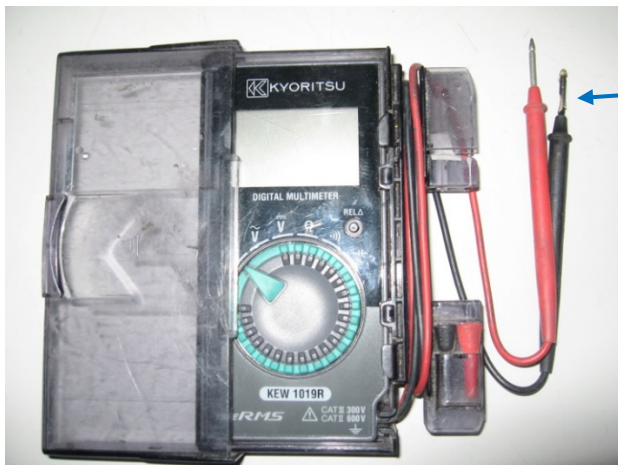
写真3 検電に使用したテスター

ブスバーと接触  
したテストピン
