人形峠環境技術センターウラン濃縮施設における  
査察用封印の毀損に係る報告について

人形峠環境技術センターウラン濃縮施設における  
査察用封印の毀損に係る報告書

2022年4月15日

国立研究開発法人日本原子力研究開発機構

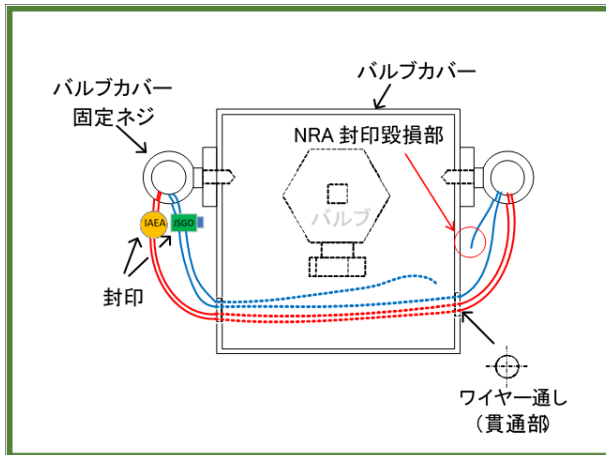
図1 バルブカバーに対する封印設置及び毀損の状況（バルブカバー内イメージ）

（赤線：IAEA封印ワイヤー（正常）

青線：NRA封印ワイヤー（切断（毀損）あり））

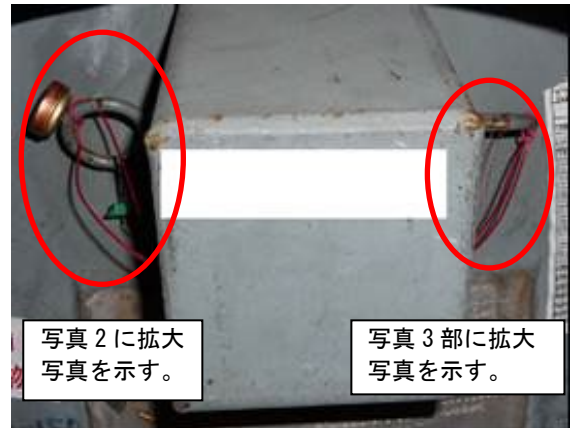
写真1 査察用封印毀損時の状態（全体）

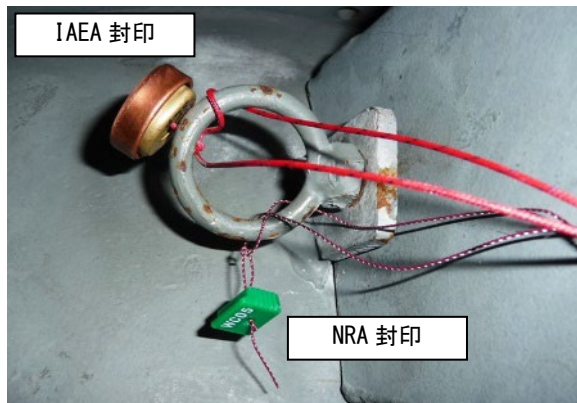
写真2 封印シール部（拡大）

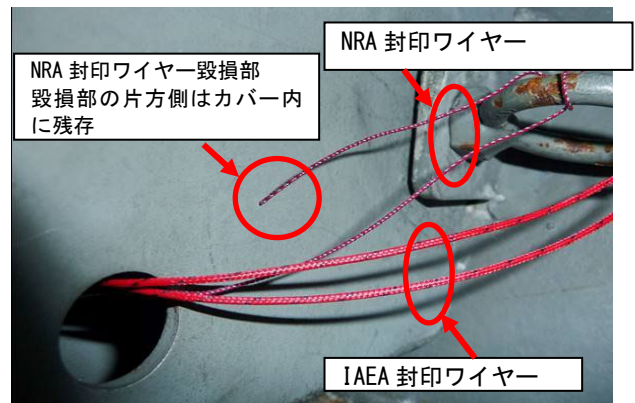
写真3 査察用封印毀損時の状態（拡大）

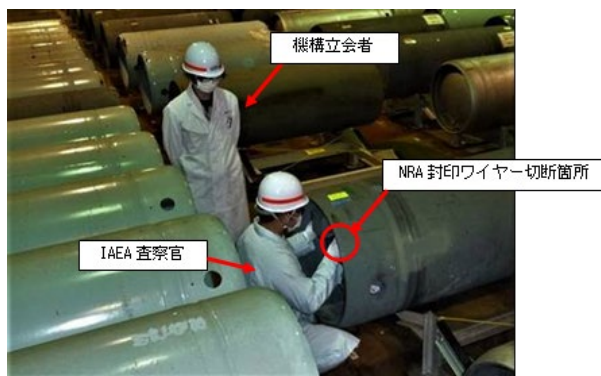
今回の第 1 ウラン貯蔵庫における査察用封印の交換作業においては、IAEA 査察官が自ら封印交換作業を行った。一方、機構立会者は、写真 4 のとおり、IAEA の交換作業に立ち会っていたものの、作業場所が薄暗くかつ狭い場所であるため、手元付近の目視確認を実施していなかった。

写真 4 封印交換における機構立会者と IAEA 査察官との位置関係（再現写真）

(ア) 機構立会者は、査察官による封印交換前後に、封印の健全性を査察官とともに確認する。

(イ) 機構立会者は、査察官による封印交換作業中、査察官の手元等の状況を確認する。また、必要に応じて作業上必要な照度を確保する。

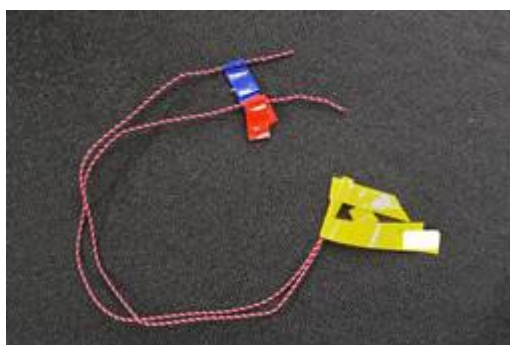
写真 5: NRA 封印ワイヤー

赤テープ側：写真 3 に示す NRA 封印ワイヤー毀損部側

青テープ側：カバー内に残存していた NRA 封印ワイヤー毀損部側

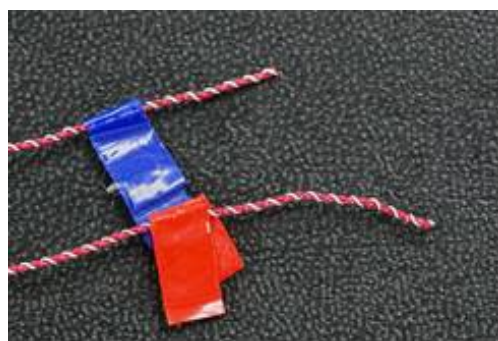
写真 6: NRA 封印ワイヤー（拡大）

赤テープ側：写真 3 に示す NRA 封印ワイヤー毀損部側

青テープ側：カバー内に残存していた NRA 封印ワイヤー毀損部側

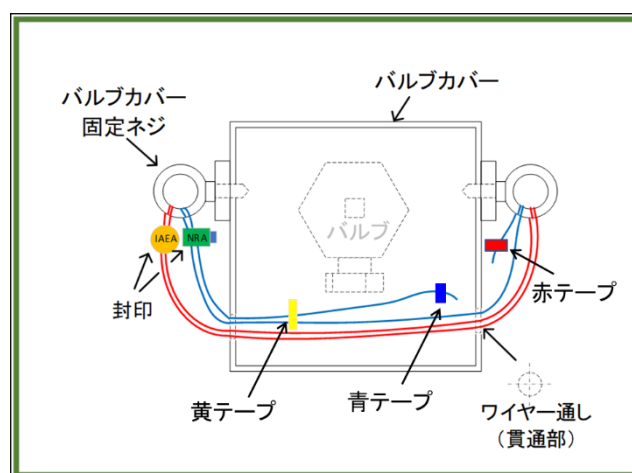
図 2 検体試料のシリンダバルブ部カバー内イメージ

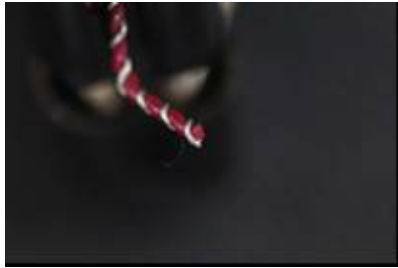
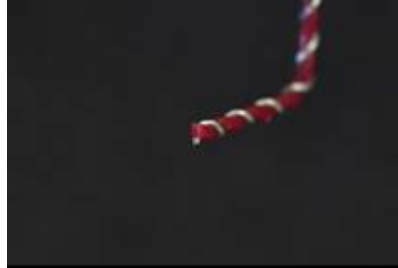
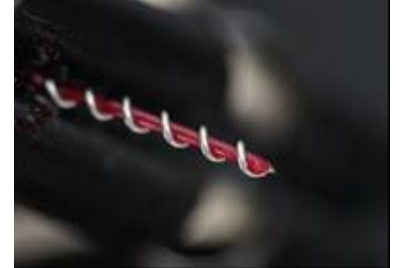
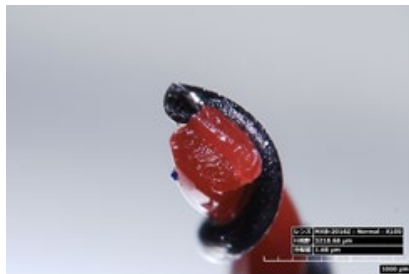
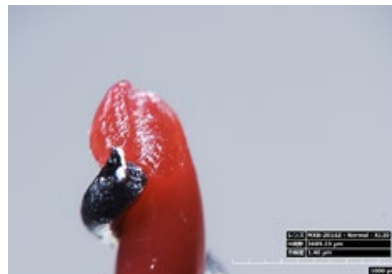
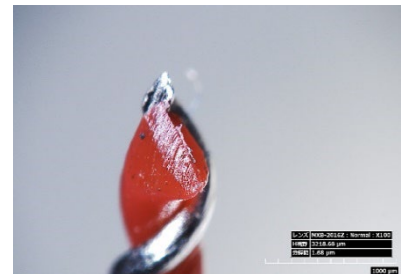
デジタルマイクロスコープを用い、毀損した NRA 封印ワイヤーの切断面(写真 7、8 参照)を観察した結果、鋭利な切断面であることが確認された。また、一般的なニッパ(写真 10 参照)を用いて NRA 封印ワイヤーを切断した切断面(写真 9 参照)を観察した。それぞれを比較した結果、双方の切断面が類似していることから、ニッパ等による刃物で切断した可能性があると考えられる。

写真 7： NRA 封印ワイヤー切断面

(図 2 等に示す赤テープ側)

写真 8： NRA 封印ワイヤー切断面

(図 2 等に示す青テープ側)

写真 9： 一般的なニッパでの切断面

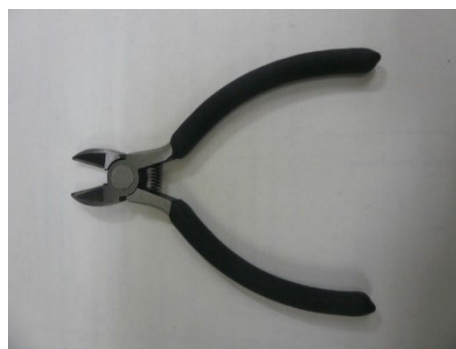
写真 10 未使用の NRA 封印ワイヤーの切断に使用した一般的なニッパ

作業員が封印及びワイヤーに容易に触れることができる場合（封印カバーがないケース等）は、原則として、査察用封印が存在する部屋（工程室）においてワイヤーの切断に供することができるニッパ等の切断工具を保管しない、またはニッパ等の切断工具は工具箱等に収納して施錠管理をすることとした。また、作業においてニッパ等の切断工具を使用する場合は、管理者の許可を得た上で実施することとし、関係要領の改訂及び従業員への教育を実施した。

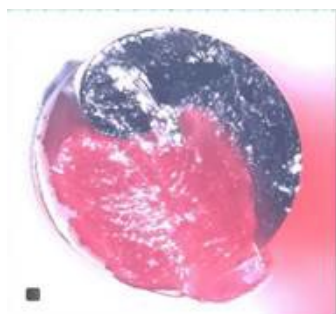
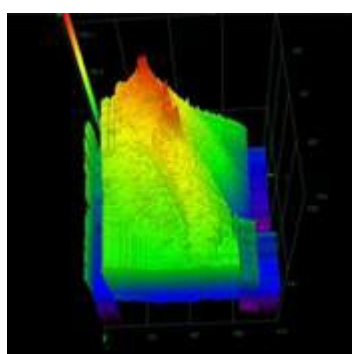
津山高専において、NRA 封印ワイヤーの切断面と一般的なニッパで未使用の NRA 封印ワイヤーを切断した切断面とを 3D レーザ顕微鏡（オリンパス製）を用いて、切断面の比較観察及び立体的な高さ分析を実施した結果、樹脂の芯線及びスパイラル状に巻かれた金属ともに山形の切断面が確認されたことから、

金属のバリ等に引っ掛けたような切断面ではなく、「毀損ワイヤーの断面形状は、ニッパ等の（挟み式の）切断工具を用いて切断したものであると思われる。」との見解を得た（写真 11、12 及び 13 参照）。

写真 11：NRA 封印ワイヤー切断面（写真 7 赤テープ側）

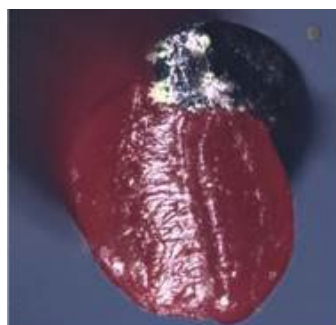
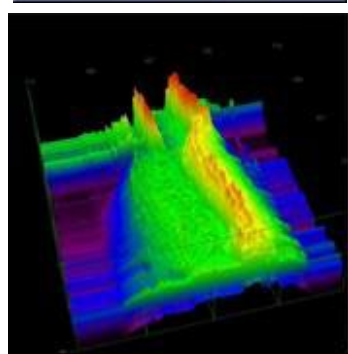
写真 12：NRA 封印ワイヤー切断面（写真 8 青テープ側）

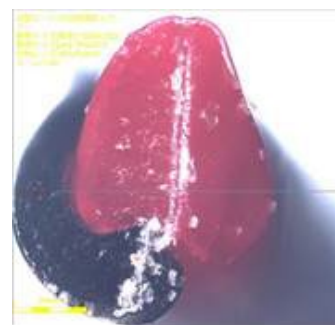
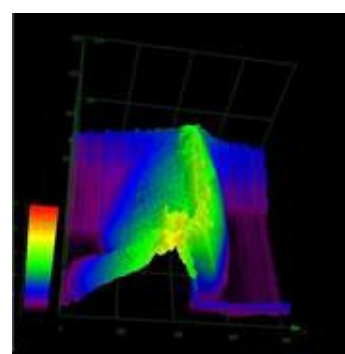
写真 13：一般的なニッパでの切断面

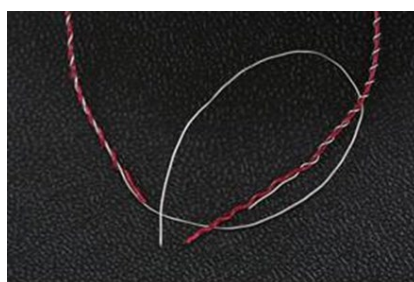
観察の結果、一般的なニッパ等で切断したことによる毀損であると特定した。なお、バルブカバーの穴で毀損した場合は擦れたような傷であり、また、ひっかけ等による引きちぎった場合は、樹脂と金属がバラバラになることから、一般的なニッパ等による切断と特定した（写真 14、15 及び 16 参照）。

写真 14 引きちぎった場合の切断状況

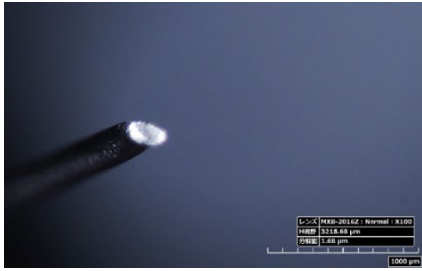
写真 15 引きちぎった金属部（拡大）

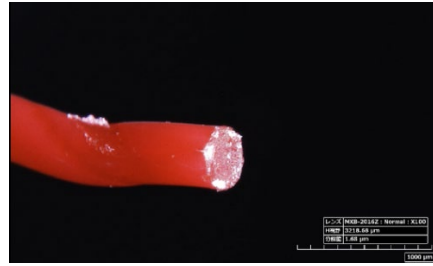
写真 16 引きちぎった樹脂部（拡大）

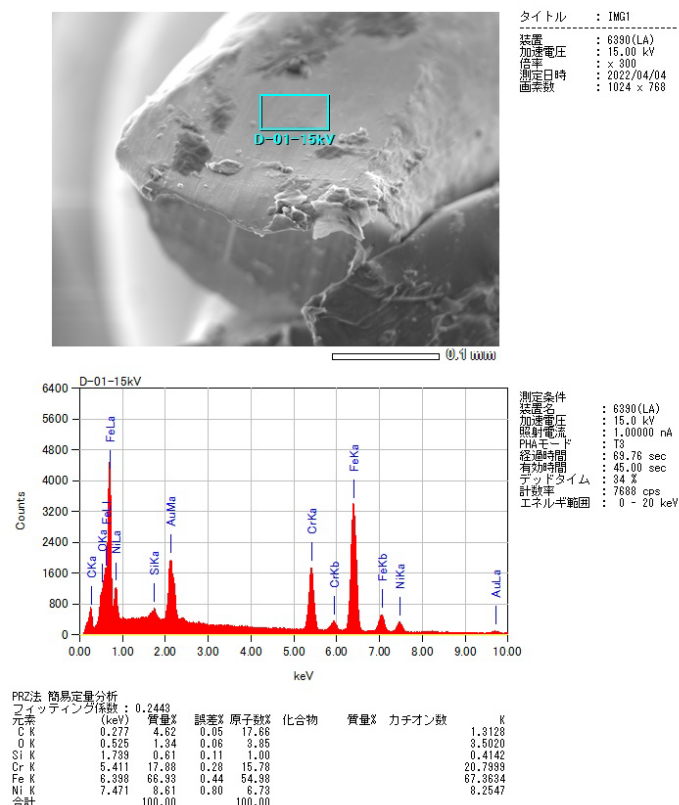
JFE からは、酸化被膜から切断時期を推定するため、NRA 封印ワイヤー金属部表面の酸素量を EDX により分析したが、NRA 封印ワイヤー金属部の酸化被膜は非常に薄く、計測することが困難であったとの見解を得た（写真 17 参照）。

本分析では、酸化被膜が非常に薄く、計測することが困難であったことから、NRA 封印ワイヤー切断時期の特定をすることはできなかった。

写真 17 : NRA 封印ワイヤー青テープ部に対する金属切断面の SEM 写真(上)及び EDX 測定データ(下)
