濃縮工学施設部品検査室における焦げ跡の発見に係る原因及び再発防止について
(報告書概要)

国立研究開発法人日本原子力研究開発機構
人形峠環境技術センター

濃縮工学施設部品検査室における焦げ跡の発見について
(原因と再発防止策)

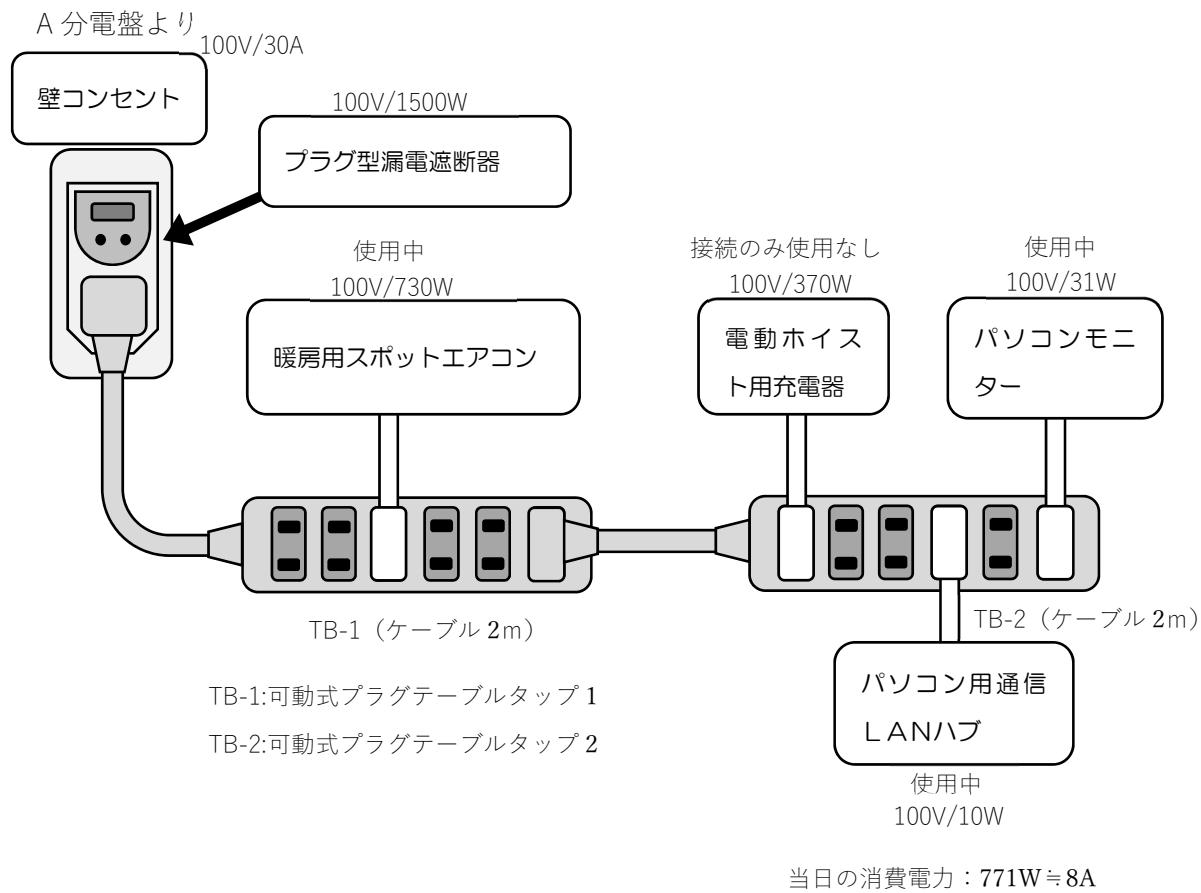
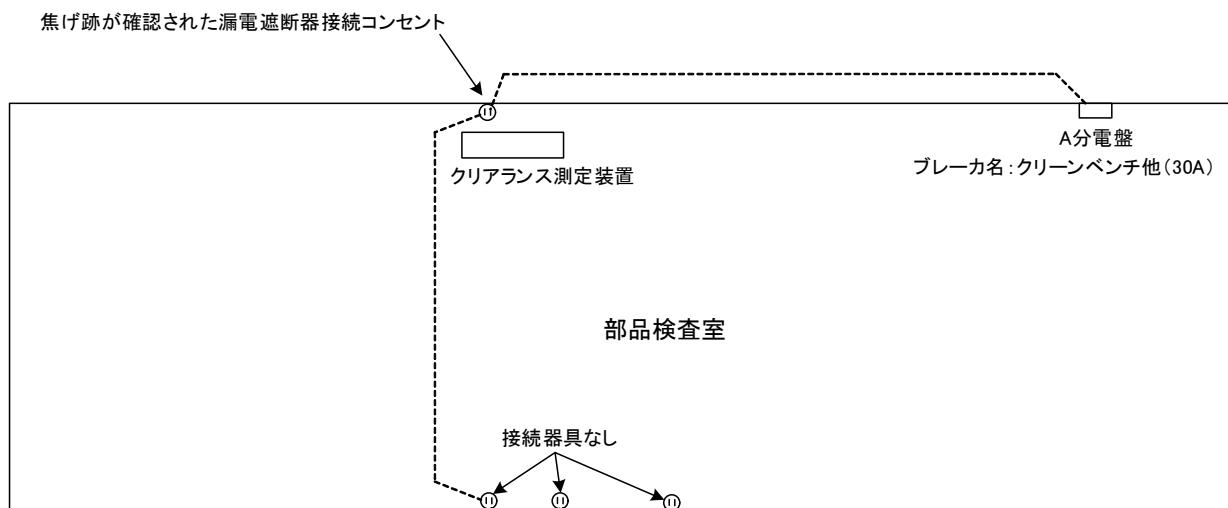
図 3 接続状態図

濃縮工学施設 OP-1 主棟1階部品検査室（核燃料物質使用施設の管理区域）では、使用済み遠心機のクリアランス*測定を実施しており、同室には、クリアランス測定用のパソコンモニター、パソコン用通信 LAN ハブ、電動ホイスト用充電器、暖房用スポットエアコンを設置していた。これらの機器等は、建屋壁コンセントから可動式プラグテーブルタップを介して電源を供給していたが、使用していた可動式プラグテーブルタップのコードが短かったことから同種の可動式プラグケーブルタップを直列に2つ連結し使用していた（図3接続状態図）。なお、接続する電気機器の消費電力の合計が、所定の電気容量以下であることを確認していた。

- プラグ型漏電遮断器については、センターの安全作業基準に基づき、目視点検や清掃等を行っており、異常のないことは確認していたが、製造メーカーが推奨する使用期間15年を超え、20年3ヶ月のものを使用していたことから、電気火災のリスクが高くなっていた可能性がある。
- 接続電気器具の総電気容量は10Aを超えていないことを確認していたものの、2つのテーブルタップを直列接続して不用意に接続箇所を増やし使用していた。また、スポットエアコンについては建屋壁コンセントから直接電源をとっておらず、テーブルタップに接続し、使用していたことから、電気火災のリスクが高くなっていた可能性がある。

- テーブルタップを延長するような利用はパソコン等以外を除き行わない。また、10Aを超える電気機器はコンセントから直接電源を取る。
- 10A未満の電気機器を使用する場合においても、取扱説明書にて注意事項等を確認し、注意事項を遵守する。

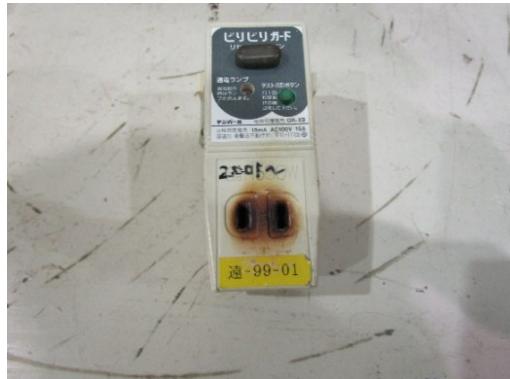
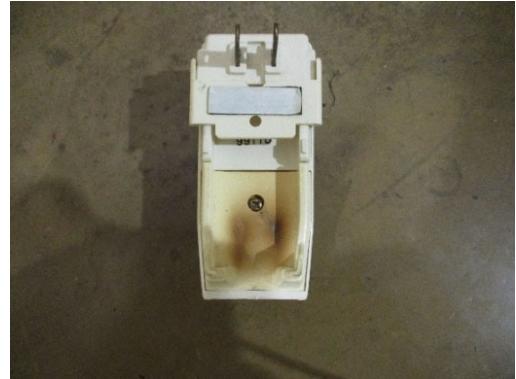
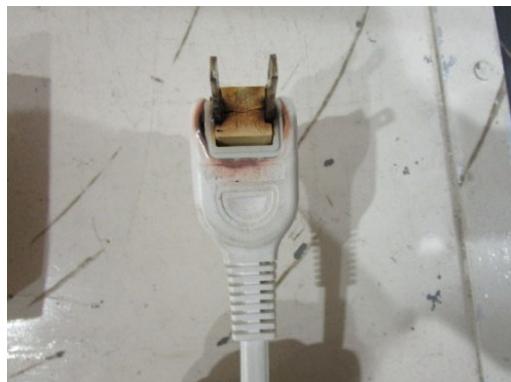
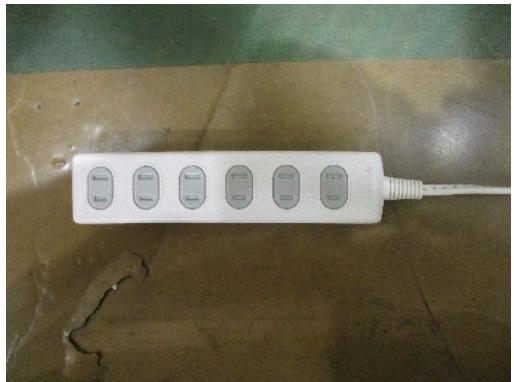
写真 1 焦げ跡が発見されたプラグ型漏電遮断器及び可動式プラグテーブルタップ

事象発見当日は、上記の機器等を使用しクリアランス測定作業を行っていたが、作業中に異臭（焦げた臭いでなく塩素系の臭い）を感じたため室内を巡回点検にて確認したところ、壁コンセントに接続していたプラグ型漏電遮断器の刃受部とプラグ型漏電遮断器に接続した可動式プラグテーブルタップの栓刃部に焦げ跡を発見した（写真1）。

上述のとおり、焦げ跡は、床面に敷設していた可動式プラグテーブルタップとプラグ型漏電遮断器の刃受部のみで確認されており（「添付資料4 事象発生時の接続器具の刃受け部及び栓刃部の状況」参照）、可動式プラグテーブルタップの床面に敷設したケーブルに作業員が引掛け等の外力により刃受部に緩みが生じて接触不良が起き、電気抵抗が増大することにより異常過熱し、焦げ跡が発生した可能性がある。また、使用中にこの状態が発見できなかつたことも原因のひとつであると考えている。

電源ケーブルを敷設する場合で、作業員の通行等で電源ケーブルに外力が加わる

おそれがある場所は、ケーブルを保護する措置を行うか、敷設箇所への立入禁止処置（立入禁止表示を含む。）を行った。

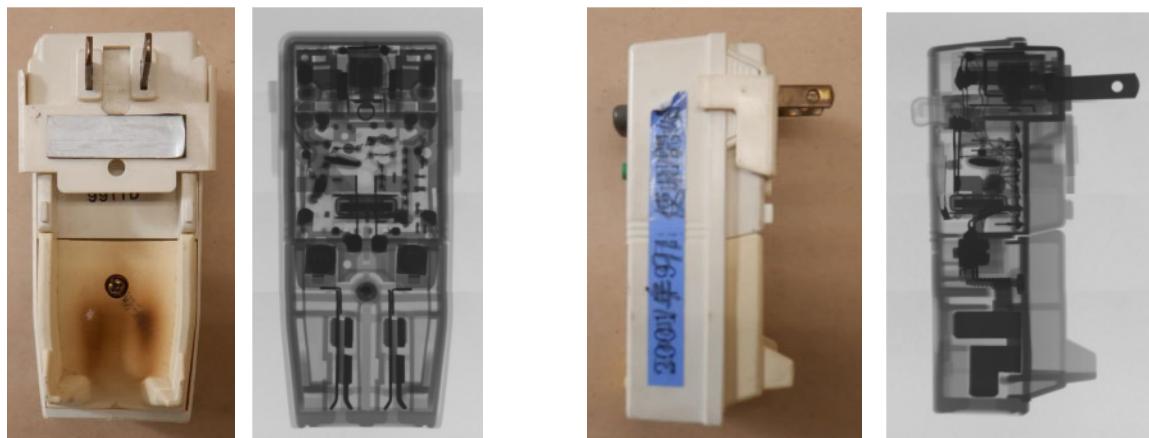
1. 焦げ跡のあったプラグ型漏電遮断器

- X線及びマイクロスコープによりプラグ型漏電遮断器及び可動式プラグテーブルタップを確認したところ、製品としての欠陥は確認されなかった（「添付資料1 公設消防による調査結果」参照）。
- プラグ型漏電遮断器と可動式プラグテーブルタップを接続した状態及び可動式プラグテーブルタップのみで温度上昇値を測定したところ、温度上昇に差はあるものの異常発熱は見られなかった。

※内部に損傷等なし

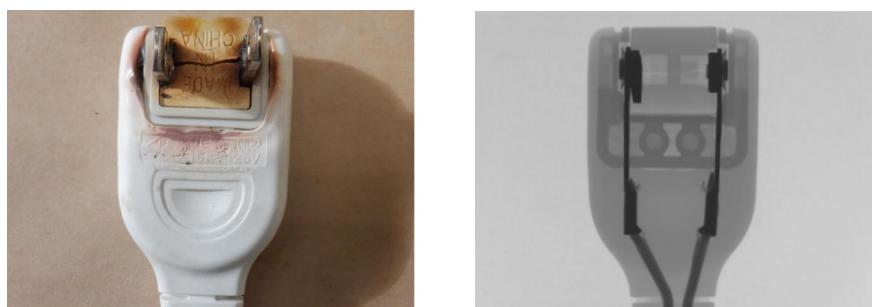
2. 焦げ跡のあった可動式プラグテーブルタッププラグ部

※内部に損傷等なし

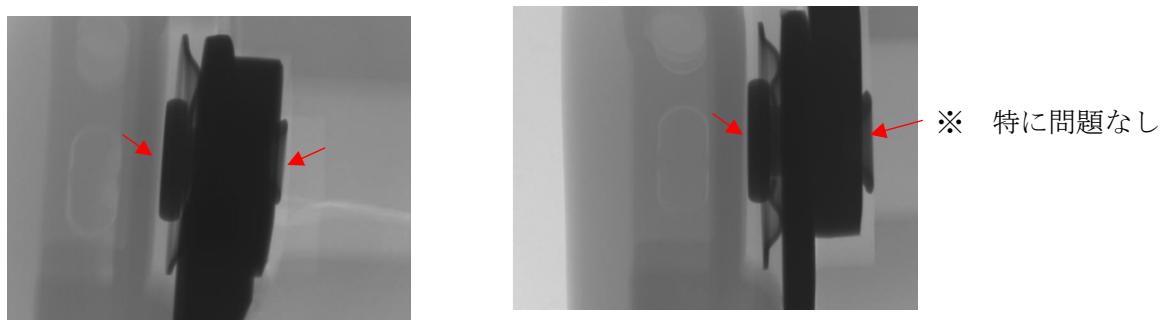
3. 焦げ跡のあった可動式プラグテーブルタップカシメ部と同等品（健全品）との比較

※特に問題なし

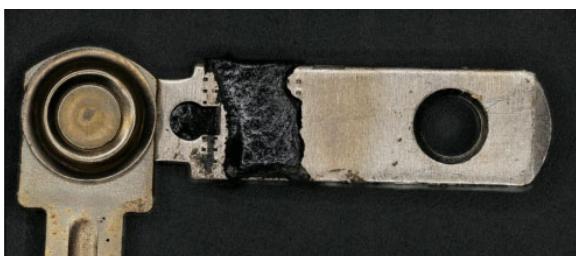
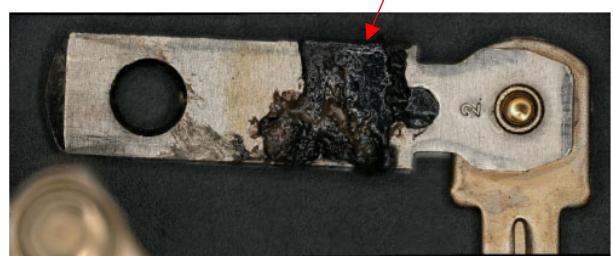
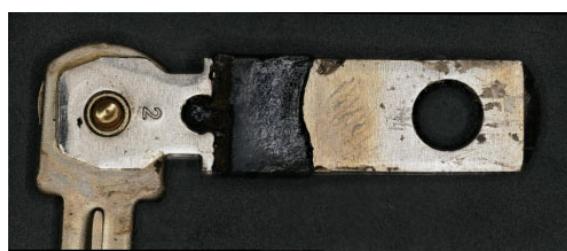
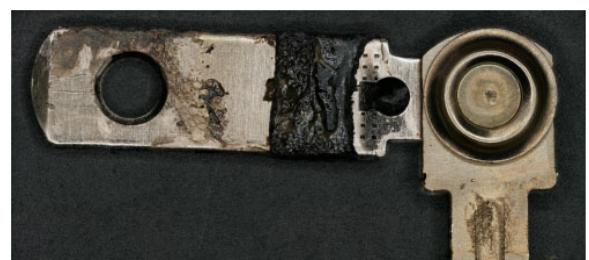
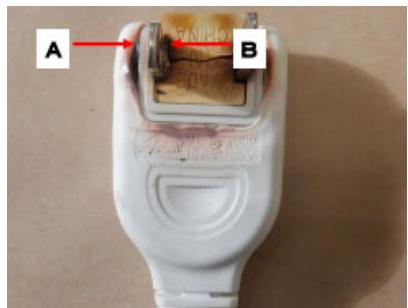
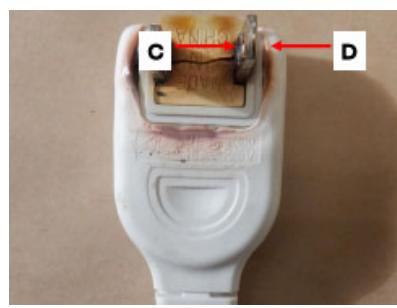
1. 焦げ跡のあった可動式プラグテーブルタップ可動栓刃部

※過熱により絶縁保護材の溶融は見られるものの栓刃のアーク痕は見られない

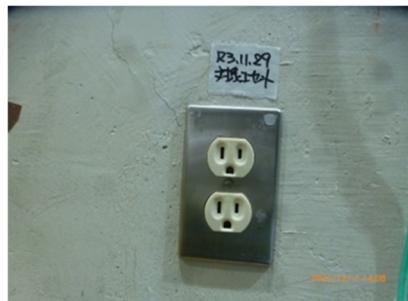
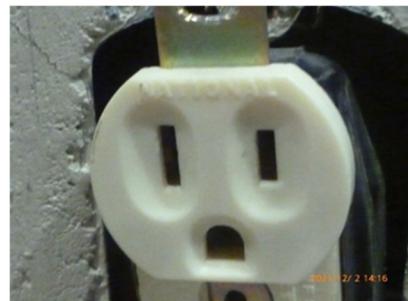
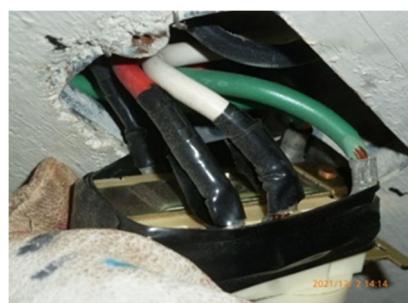
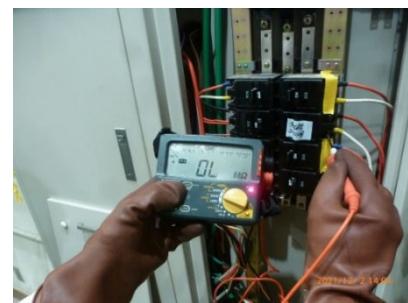
接続していた建屋壁コンセントの状況

コンセント容量 : 30A 外観、内部、絶縁抵抗測定に異常なし

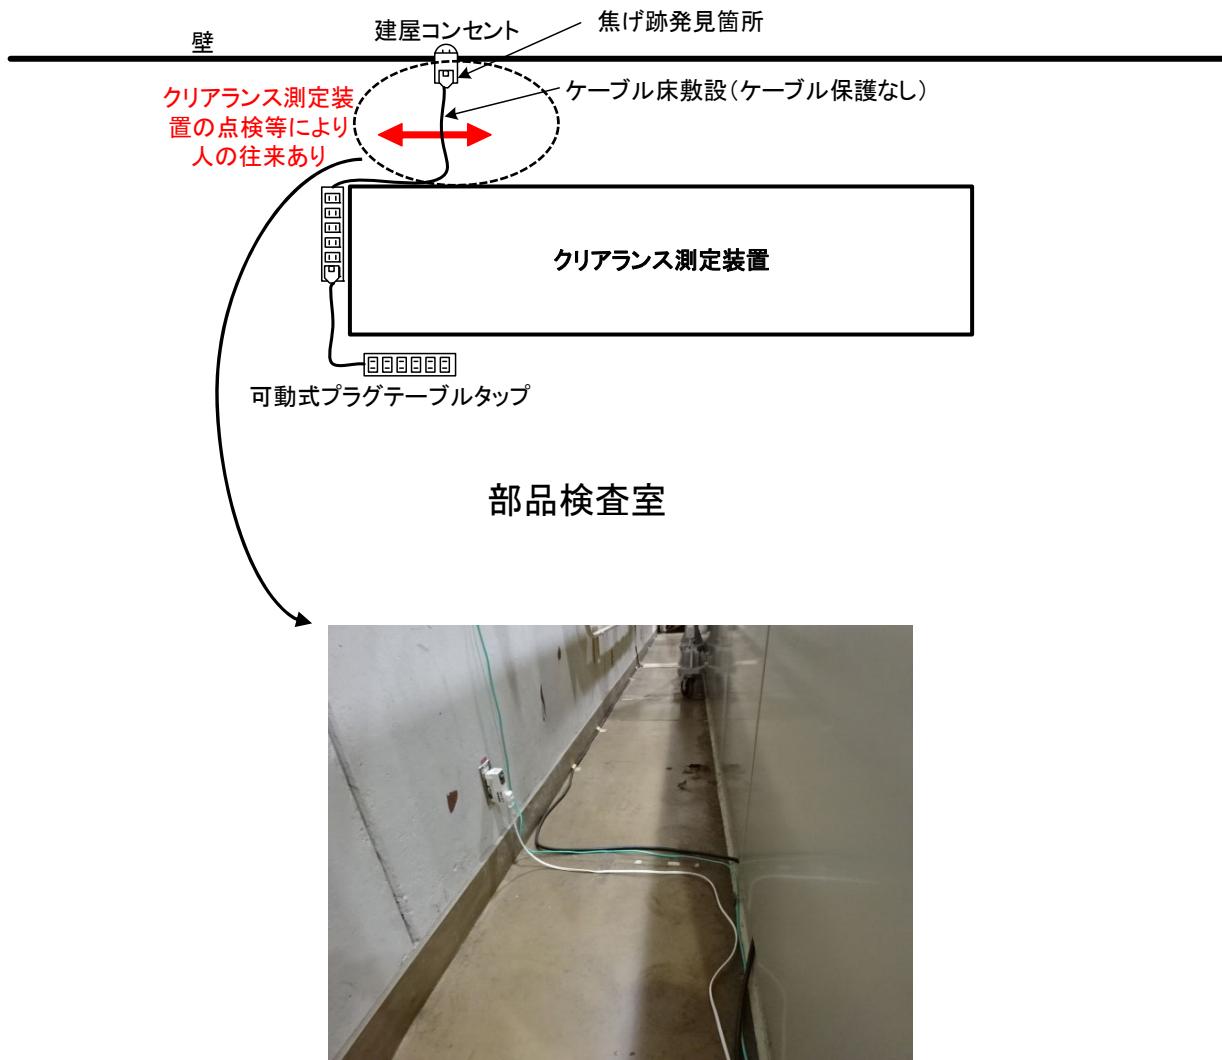
可動式プラグテーブルタップケーブル敷設状態（再現写真）

事象発見時、プラグ型漏電遮断器に差し込んだ可動式プラグテーブルタップのケーブルは、保護カバー等による保護を行わず、床に這わせた状態であり（「添付資料3 可動式テーブルタップの電源ケーブル敷設状況」参照）、当該箇所を作業員が通行した際に、ケーブルへの引掛け等により外力が掛かり、刃受部から抜ける方向に負荷を与えた可能性が考えられる。

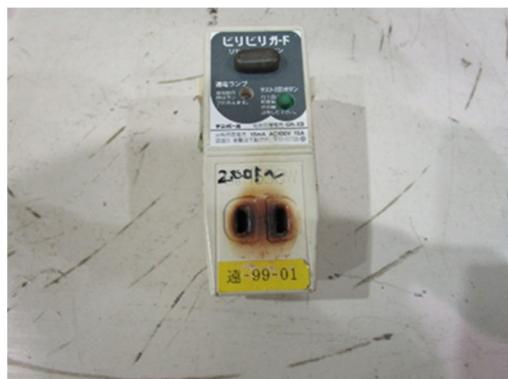
焦げ跡あり（表）

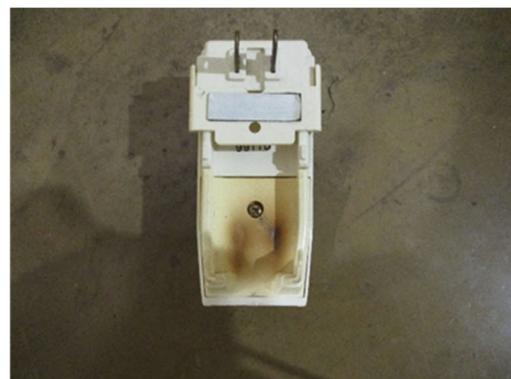
焦げ跡あり（裏）

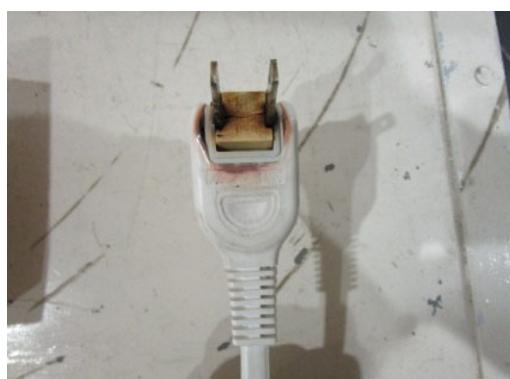
焦げ跡及び溶融あり（栓刃部）

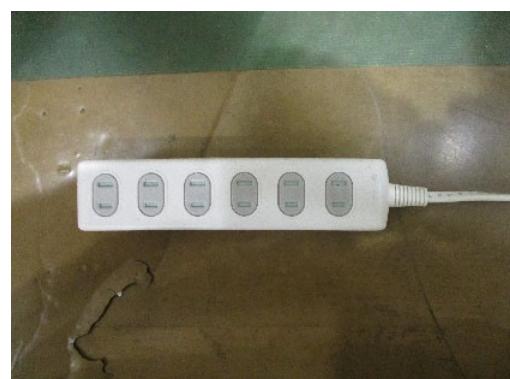
焦げ跡等なし（タップ部）

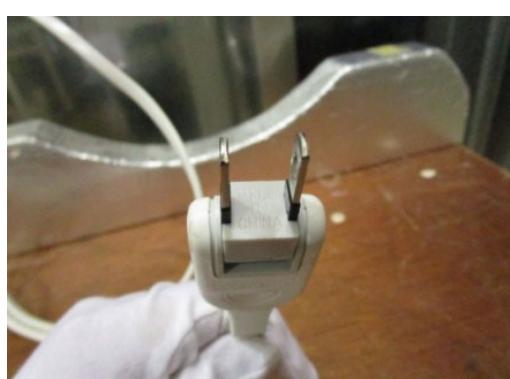
焦げ跡等なし（栓刃部）

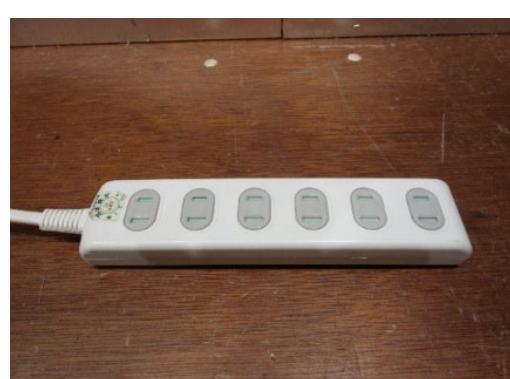
焦げ跡等なし（タップ部）

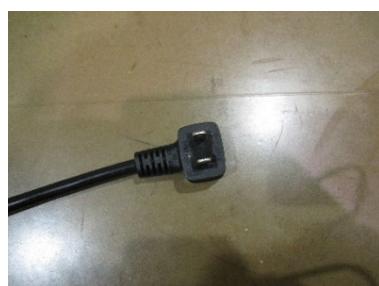
TB-1 に接続

プラグ等に損傷、溶融、焦げ跡なし

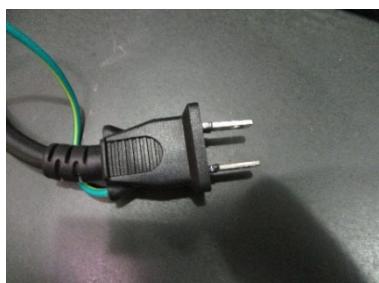
TB-2 に接続

プラグ等に損傷、溶融、焦げ跡なし

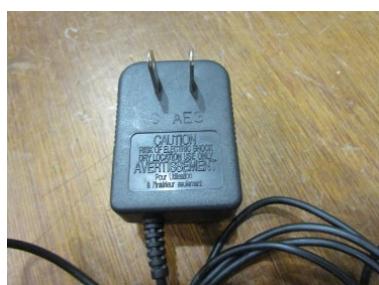
TB-2 に接続

プラグ等に損傷、溶融、焦げ跡なし

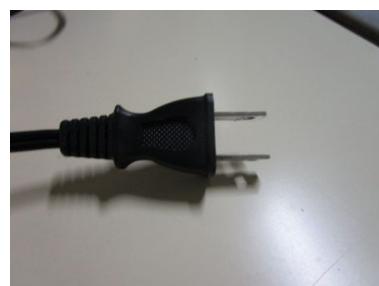
TB-2 に接続

プラグ等に損傷、溶融、焦げ跡なし
