核燃料サイクル工学研究所の概況

核燃料サイクル工学研究所

今回の汚染に関する原因と対策

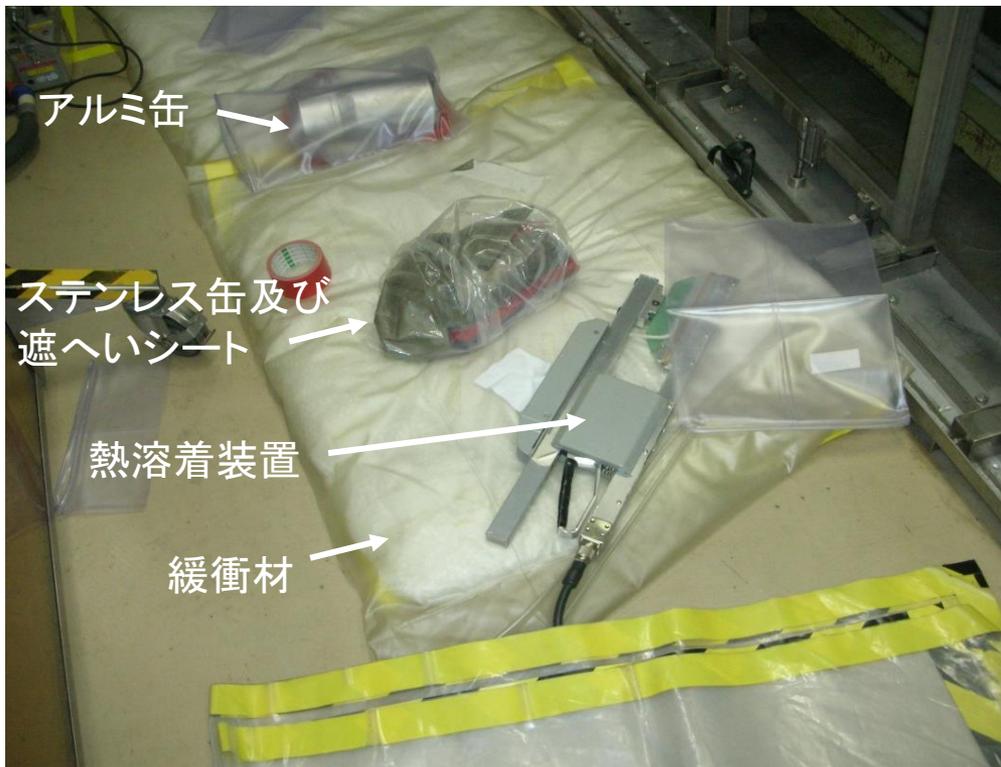
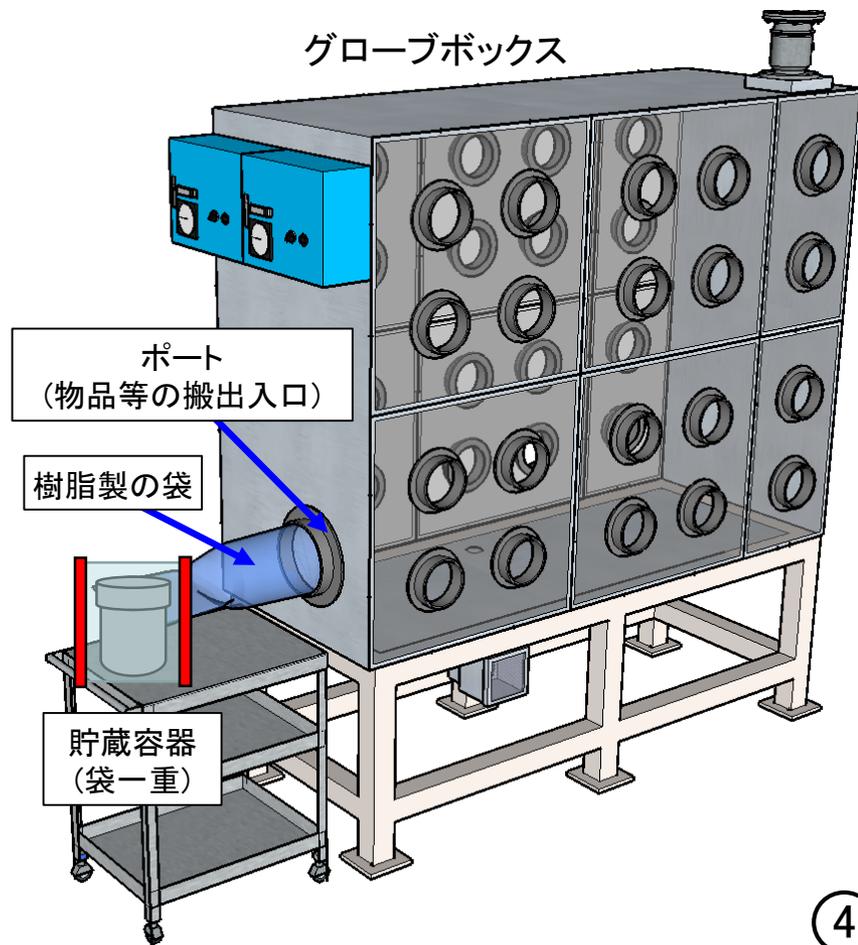
汚染発生後の貯蔵容器の状態

樹脂製の袋の定期交換作業において汚染が発生

- ① 貯蔵容器を袋(二重)に梱包した状態でグローブボックス内に搬入
- ② グローブボックス内で古い袋を外す
- ③ 新しい袋に入れながらグローブボックス外に搬出することにより袋を交換
- ④ 新しい袋に入れた貯蔵容器の取り扱い中に袋を傷つけた(穴)→汚染発生

(平成31年1月30日 21時40分頃撮影)

原因		対策
容器表面に核燃料物質が付着していた	<ul style="list-style-type: none"> ● <u>核燃料物質で汚れたグローブボックスで貯蔵容器を取り扱った</u> ● <u>容器表面の拭き取り作業を行わなかった</u> ● <u>容器表面が汚れた状態でバックアウト作業を行った</u> 	<ul style="list-style-type: none"> ● <u>汚れの少ないグローブボックスで取り扱う、また汚れの少ない状態を維持するためグローブボックス内を清掃または養生する</u> ● <u>やむを得ず汚れたグローブボックスを使う際はグローブボックス内の作業エリアを養生または汚れを落とした上で作業する</u> ● <u>バッグアウト時は貯蔵容器表面の拭き取りを必ず行う</u>
樹脂製の袋に穴が発生した

<ul style="list-style-type: none"> ● <u>バッグアウト作業中の貯蔵容器を動かす作業で袋を熱溶着装置のヘッド先端に接触させたことにより穴が発生した可能性が高い(気が付かなかった)</u> 	<ul style="list-style-type: none"> ● <u>熱溶着装置のヘッド部先端を養生する</u> ● <u>バッグアウト作業では、むやみに梱包物を動かさないよう手順を見直す</u>
汚染を拡大させた	<ul style="list-style-type: none"> ● <u>バッグアウト作業後の梱包物(貯蔵容器を樹脂製の袋(一重)で梱包したものの)の表面の汚染検査を行わずに二重目の梱包作業を進めた(表面温度が通常より高いと感じた※)</u> 	<ul style="list-style-type: none"> ● <u>通常と異なる状態を認めたときは一人で判断せず核燃料管理者に連絡すること、作業手順のホールドポイント順守を徹底する</u> ● <u>作業の留意点(熱・温度等)を確実に理解できるよう作業前ミーティング確認項目を改善する</u> ● <u>樹脂製の袋に対する熱の影響に関する教育を行う</u> ● <u>汚染があっても局所的にとどめるための措置を検討する(例えば局所排気装置の使用)</u>

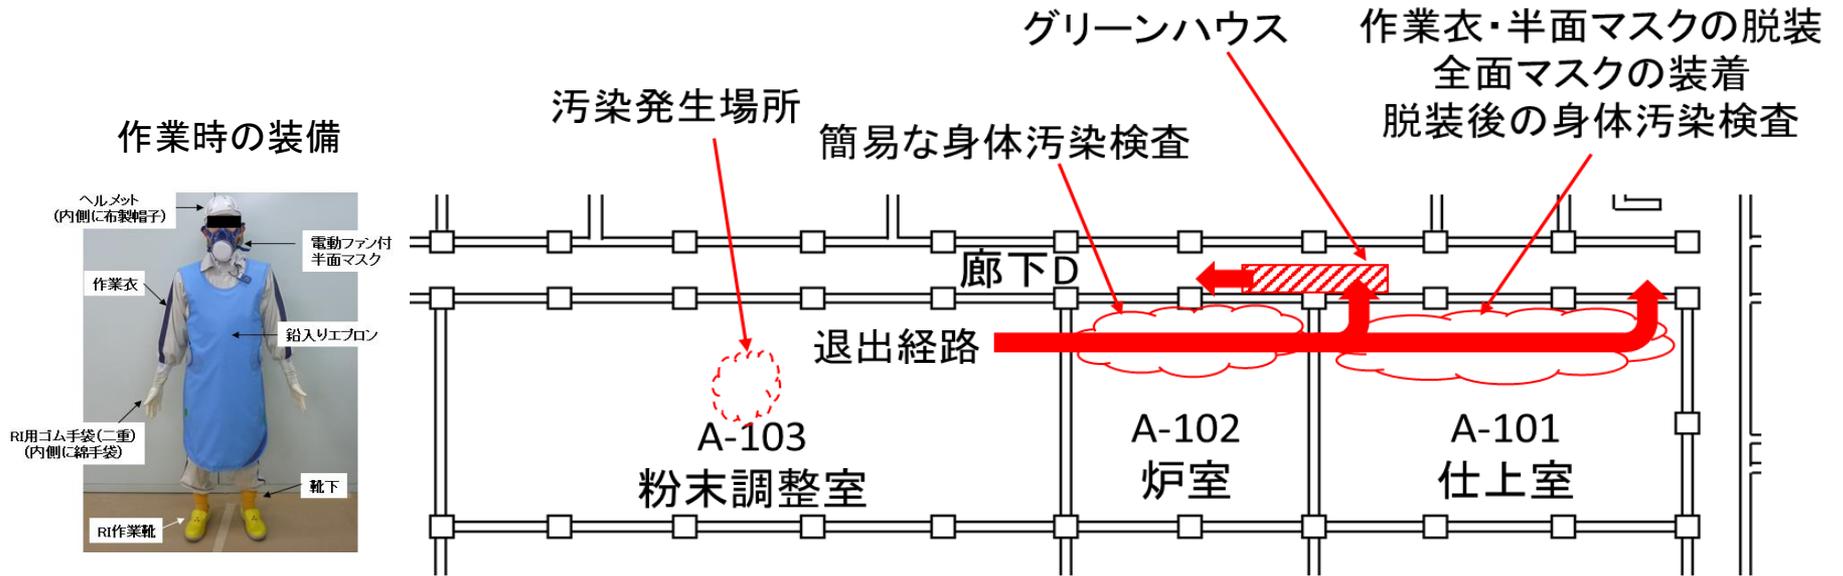
作業員の退室と安全確認

- ① A-102における簡易な身体汚染検査の結果、作業員9名全員の作業衣等に汚染を確認した。作業員9名のうち5名の半面マスクフィルタに有意値を検出した。
- ② A-101における作業衣・半面マスクの脱装後の身体汚染検査の結果、作業員9名全員有意値は検出されなかったことから、皮膚汚染は無いと判断した。
- ③ 作業員9名全員の半面マスクの面体内側の汚染検査、鼻腔汚染検査の結果、有意値は検出されなかったことから、内部被ばくはないと判断した。
