平成 23 年（2011 年）東北地方太平洋沖地震後の  
独立行政法人日本原子力研究開発機構東海研究開発センター  
核燃料サイクル工学研究所再処理施設の健全性に係る  
詳細な点検・評価の結果について（概要）

平成 25 年 9 月 27 日  
日本原子力研究開発機構  
核燃料サイクル工学研究所

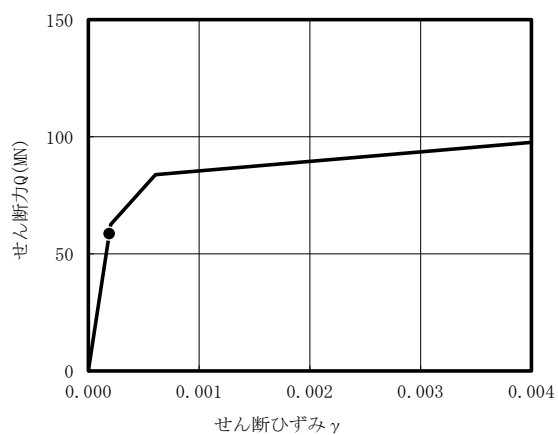
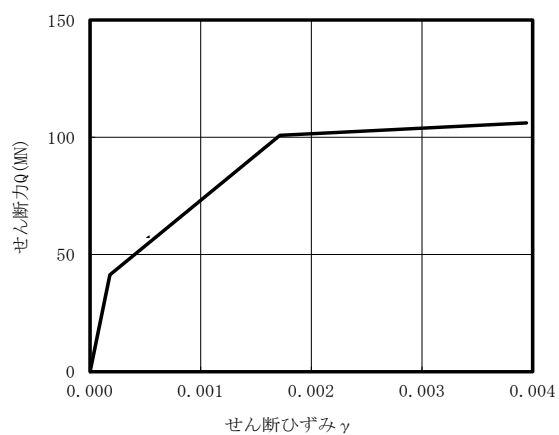
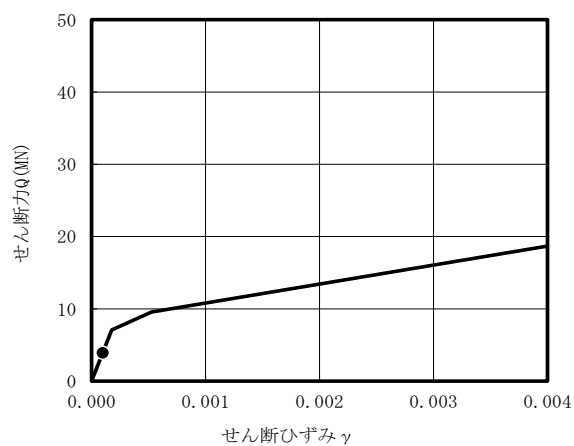
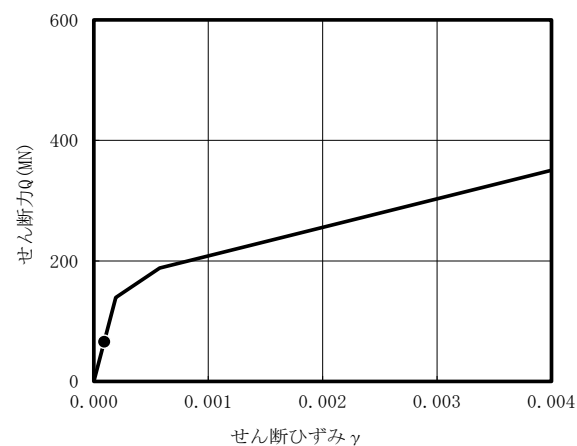
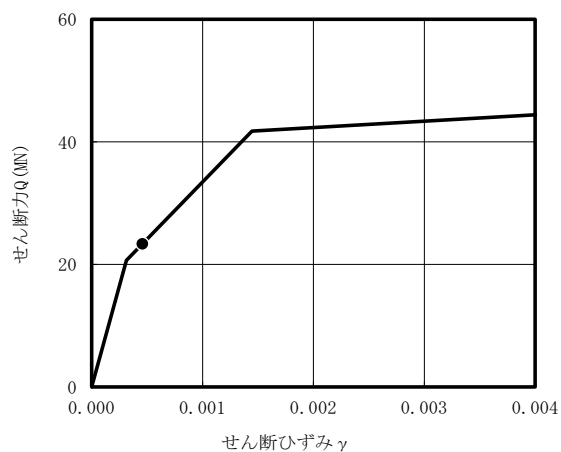
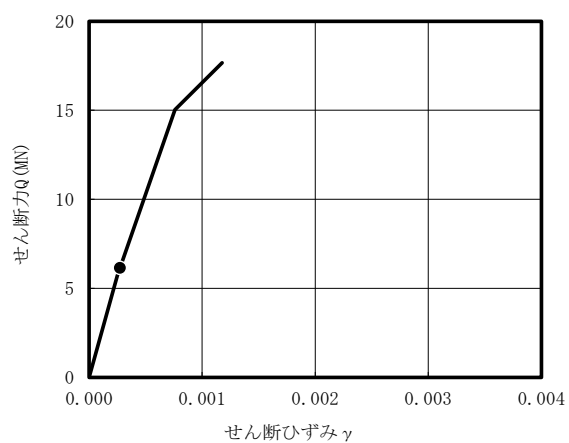
図-1(1) 建物の地震応答解析結果  
(各施設のせん断ひずみが最大の階、方向を示す)

S クラス相当の建物・構築物について、観測記録を基に入力地震動を作成し、地震応答解析を実施した結果、分離精製工場、プルトニウム転換技術開発施設、高放射性廃液貯蔵場、ガラス固化技術開発棟、ガラス固化技術管理棟及び第二中間開閉所については、せん断ひずみ（変形）が小さく、最大でもせん断スケルトン曲線（せん断力とひずみの関係を表した曲線）の第 1 折れ点から第 2 折れ点の間に位置しており、大きく塑性変形する領域に達しておらず、おおむね弾性範囲にあることを確認した（図-1(1)参照）。ユーティリティ施設については、免震構造であることから、上部構造のせん断ひずみと免震層の変形量について確認した結果、いずれも評価基準を満足しており（表-1 参照）、弾性範囲にあることを確認した。中間開閉所については、せん断ひずみ（変形）が大きく、弾性範囲を超える結果が得られた（図-1(2)参照）ことから、追加点検等を実施した。その結果、構造強度上問題となるひび割れが無いことを確認した。

S クラス相当の建物・構築物を対象に実施した地震応答解析では、分離精製工場、高放射性廃液貯蔵場、プルトニウム転換技術開発施設、ガラス固化技術開発棟、ガラス固化技術管理棟、ユーティリティ施設及び第二中間開閉所について、おおむね弾性範囲にあることを確認しており、これらの建物については、解析結果からも健全性が確保されているものと評価した。

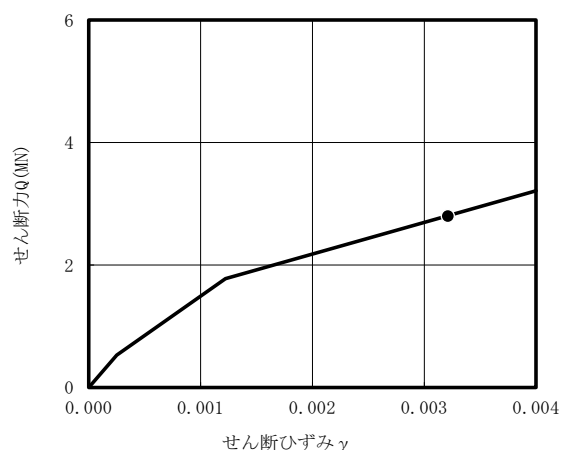
図-1 (2) 建物の地震応答解析結果  
(施設のせん断ひずみが最大の階、方向を示す)

中間開閉所の地震応答解析では、弾性範囲を超える結果が得られたが、追加点検等で構造強度上問題となるひび割れが無いことを確認している。また、中間開閉所については、耐震補強工事を計画している段階で本地震を受けたが、その後、耐震補強工事を実施済み（平成 24 年 9 月完了）であり、中間開閉所の健全性は十分に確保されていると考えられる。

中間開閉所  
(建家北側 1 階、東西方向)
