平成 23 年（2011 年）東北地方太平洋沖地震後の  
独立行政法人日本原子力研究開発機構  
東海研究開発センター核燃料サイクル工学研究所  
再処理施設の健全性に係る  
詳細な点検・評価の結果について

平成 25 年 9 月 27 日

独立行政法人日本原子力研究開発機構  
東海研究開発センター  
核燃料サイクル工学研究所

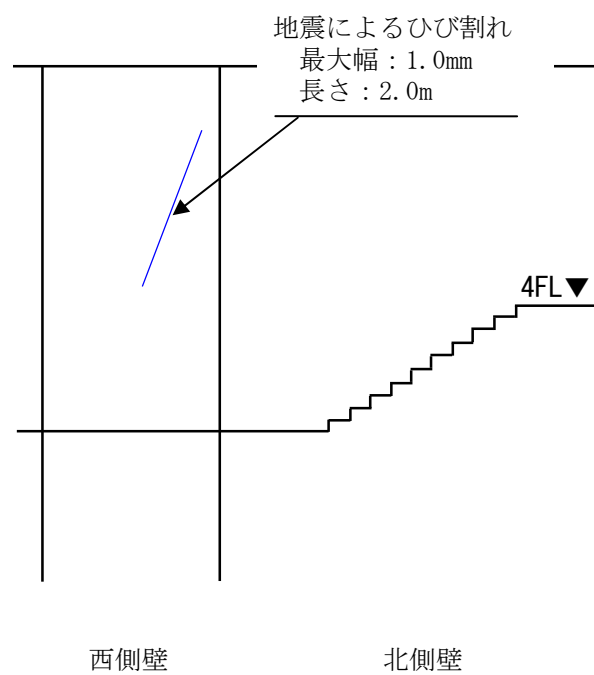
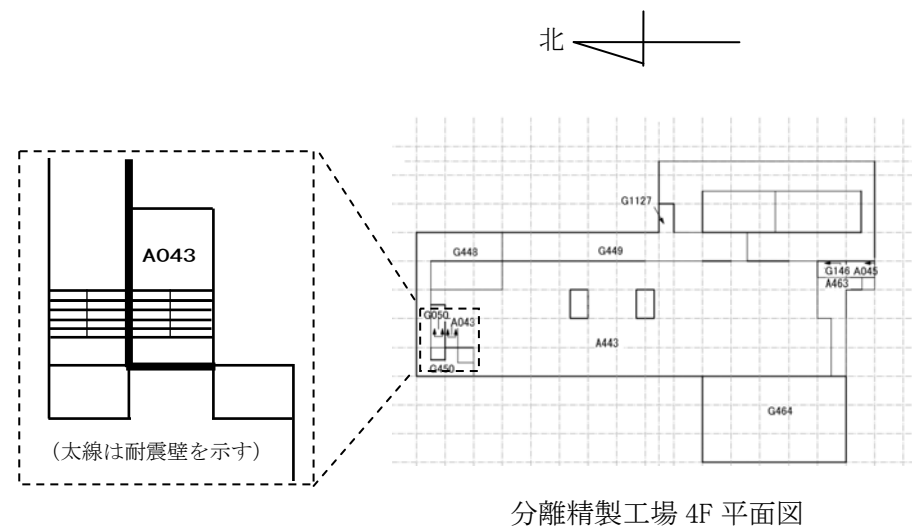
図 3.1-1 ひび割れの発生状況 分離精製工場（4F A043 室）

- 大部分のひび割れは、日本建築防災協会「震災構築物の被災度区分判定基準および復旧技術指針」（以下、「復旧技術指針」という）において、エポキシ樹脂の注入等による簡易な補修が可能とされている幅 1.0mm 未満のひび割れであった。
- S クラス相当の建物・構築物である分離精製工場で 1 箇所（最大幅 1.0mm、長さ 2.0m 程度）、主排気筒で 1 箇所（最大幅 1.0mm、長さ 13.3m 程度）、最大幅 1.0mm のひび割れが認められた（図 3.1-1～図 3.1-2 参照）。また、S クラス相当以外となるトレンチ内に 2 箇所（最大幅 1.0mm、長さ 2.0m 程度及び最大幅 1.2mm、長さ 0.7m 程度）、最大幅 1.0mm～1.2mm のひび割れが認められた（図 3.1-3～図 3.1-4 参照）。これらについては復旧技術指針に従い補修方法を検討した結果、エポキシ樹脂の注入等で補修可能なものであった。なお、これらのひ

| 名称 | | 地震による最大幅 1.0mm 以上の<br>ひび割れ発生状況 |
|---|---|---|
| S<br>クラス<br>相当<br>施設 | 分離精製工場 | 1箇所 最大幅 1.0 mm <sup>※1</sup><br>(長さ 2.0 m) |

※1：分離精製工場、主排気筒における最大幅 1.0mm のひび割れについては、樹脂の注入等で補修可能であり、補修済。

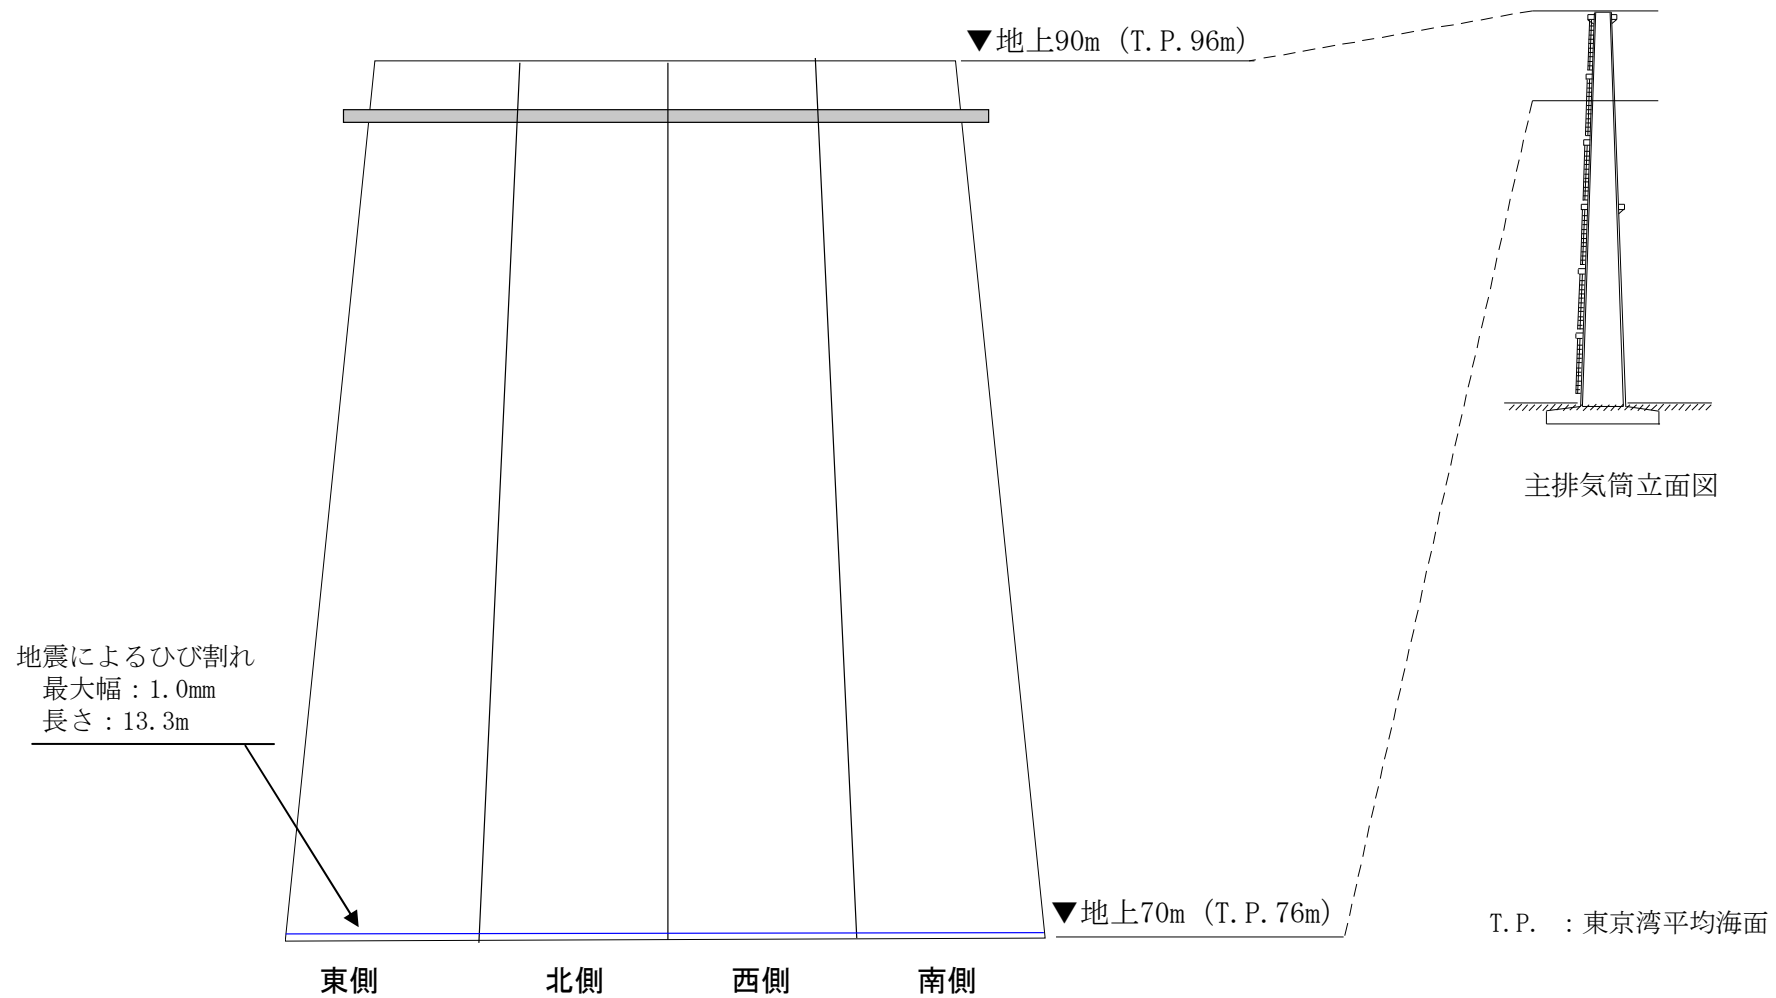
図 3.1-2 ひび割れの発生状況 主排気筒 (地上高さ 70~90m)

| 名称 | | 地震による最大幅 1.0mm 以上の<br>ひび割れ発生状況 |
|---|---|---|
| | 主排気筒 | 1箇所 最大幅 1.0 mm <sup>※1</sup><br>(長さ 13.3 m) |

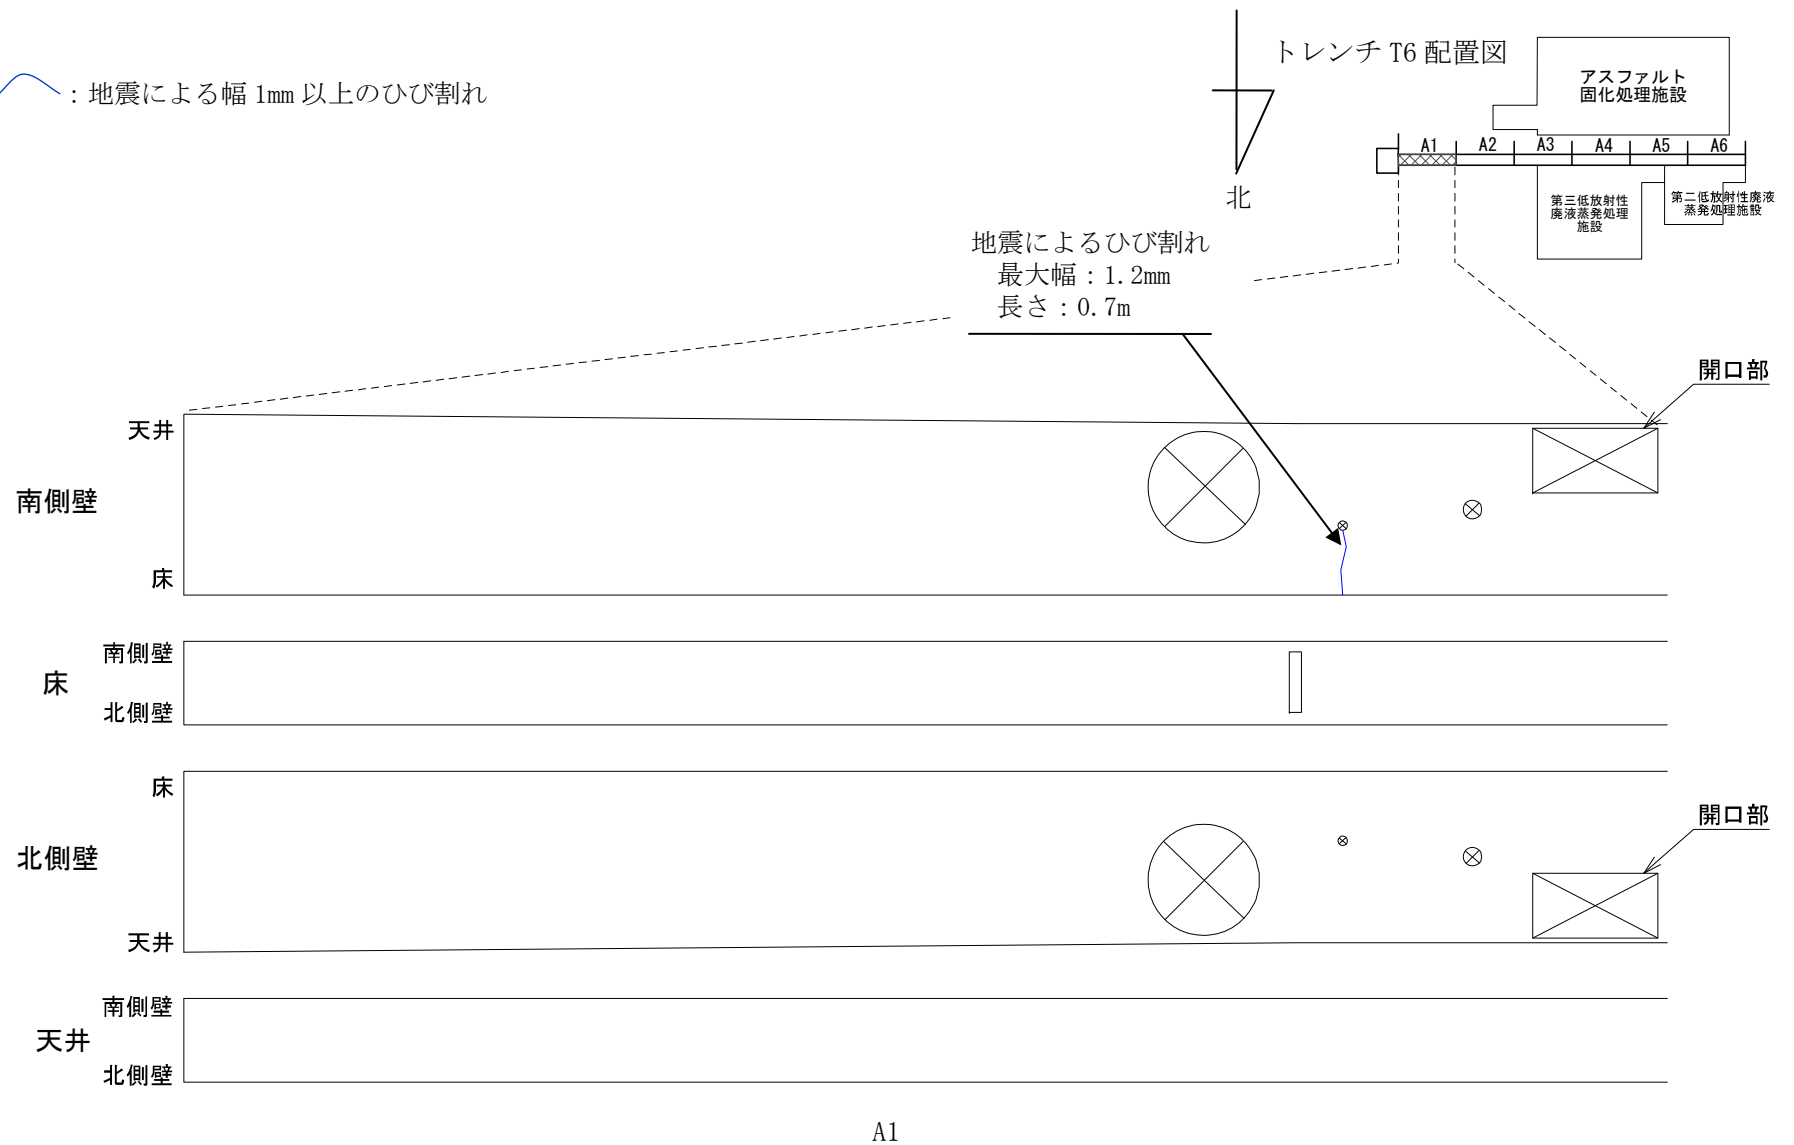
図 3.1-3 ひび割れの発生状況 トレンチ T6

| 名称 | | 地震による最大幅 1.0mm 以上の<br>ひび割れ発生状況 |
|---|---|---|
| | T21、T26、T27 以外のトレンチ※4<br>(計 31 基) | T6 : 1 箇所 最大幅 1.2mm (長さ 0.7m) ※5<br>T18 : 1 箇所 最大幅 1.0mm (長さ 2.0m) ※5 |

※5 : トレンチ (T6、T18) 内における最大幅 1.0mm 及び 1.2mm のひび割れについては、樹脂の注入等で補修可能であり、補修済。

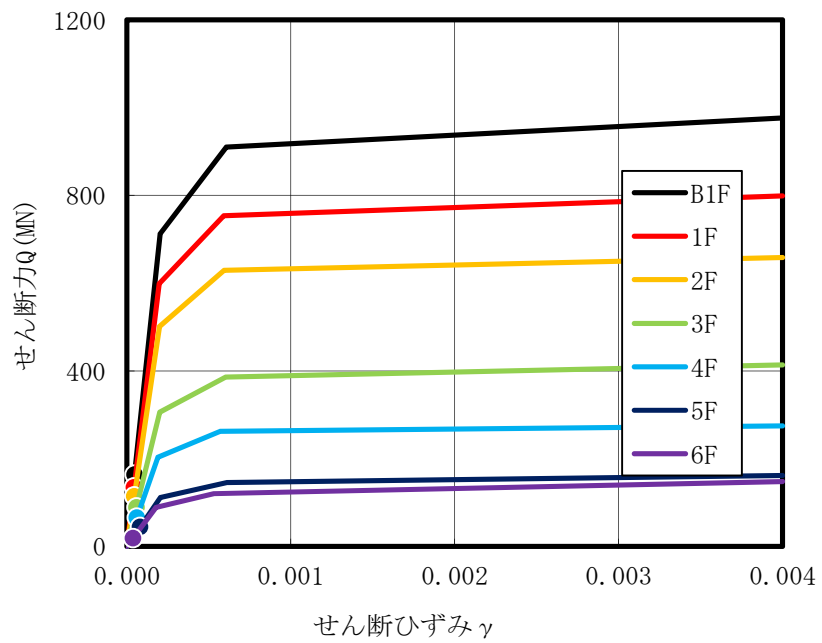
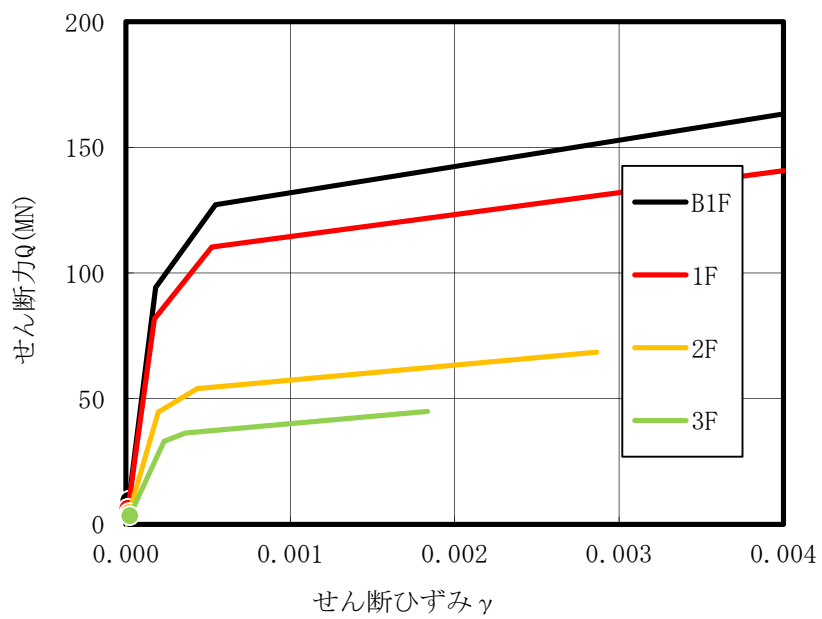
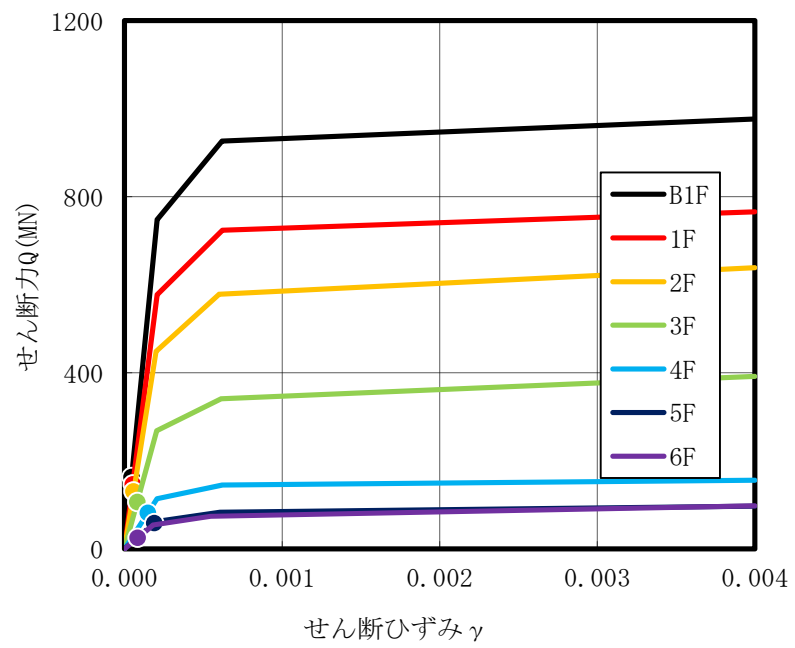
図 3.2-1 建物の地震応答解析による評価結果（分離精製工場）（1/2）

分離精製工場、プルトニウム転換技術開発施設、高放射性廃液貯蔵場、ガラス固化技術開発施設ガラス固化技術開発棟、ガラス固化技術開発施設ガラス固化技術管理棟及び第二中間開閉所については、せん断ひずみ（変形）が小さく、最大でもせん断スケルトン曲線（せん断力とひずみの関係を表した曲線）の第1折れ点から第2折れ点の間に位置しており、大きく塑性変形する領域に達しておらず、おおむね弾性範囲にあることを確認した（図 3.2-1～図 3.2-6 参照）。ユーティリティ施設については、免震構造であることから、上部構造のせん断ひずみと免震層の変形量について確認した結果、いずれも評価基準を満足しており（表 3.2-1 参照）、弾性範囲にあることを確認した。中間開閉所については、せん断ひずみ（変形）が大きく、弾性範囲を超える結果が得られた（図 3.2-7 参照）ことから、追加点検等を実施した。その結果、構造強度上問題となるひび割れが無いことを確認した。

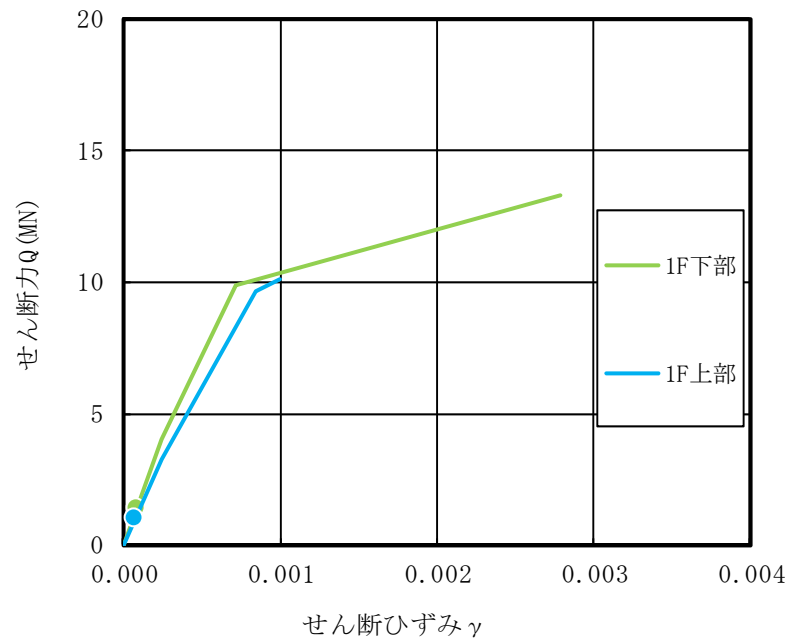
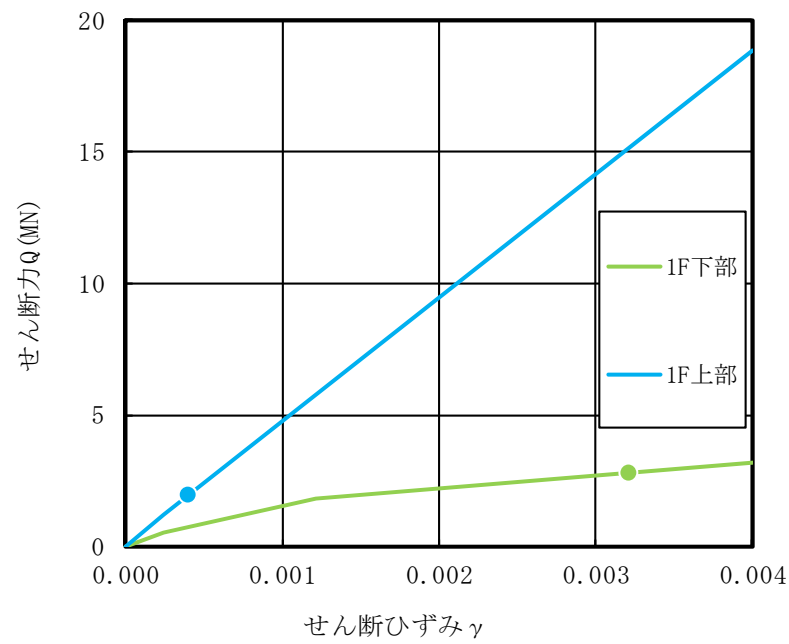
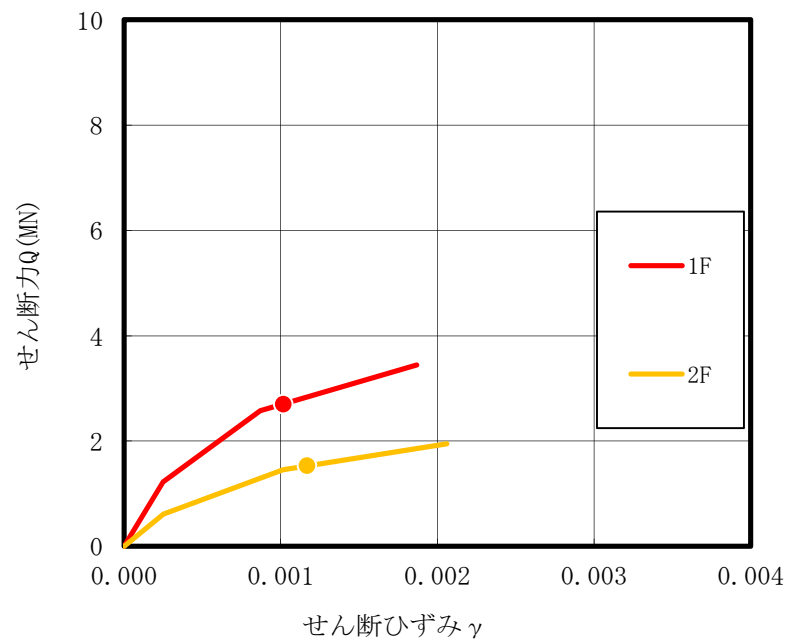
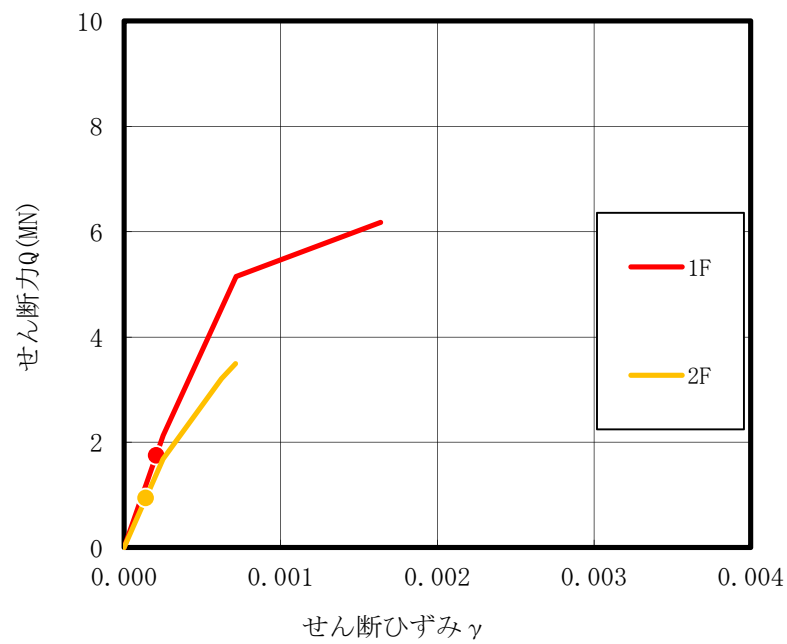
図 3.2-7 建物の地震応答解析による評価結果（中間開閉所）（1/2）

中間開閉所の地震応答解析では、弾性範囲を超える結果が得られたが、追加点検等で構造強度上問題となるひび割れが無いことを確認している。また、中間開閉所については、耐震補強工事を計画している段階で本地震を受けたが、その後、耐震補強工事を実施済み（平成24年9月完了）であり、中間開閉所の健全性は十分に確保されていると考えられる。
