国立研究開発法人日本原子力研究開発機構

プルトニウム燃料第二開発室における核燃料物質の管理区域内での漏えいについて

日本原子力研究開発機構核燃料サイクル工学研究所
プルトニウム燃料第二開発室における核燃料物質の管理区域内での漏えいについて
(報告)

令和元年 8 月

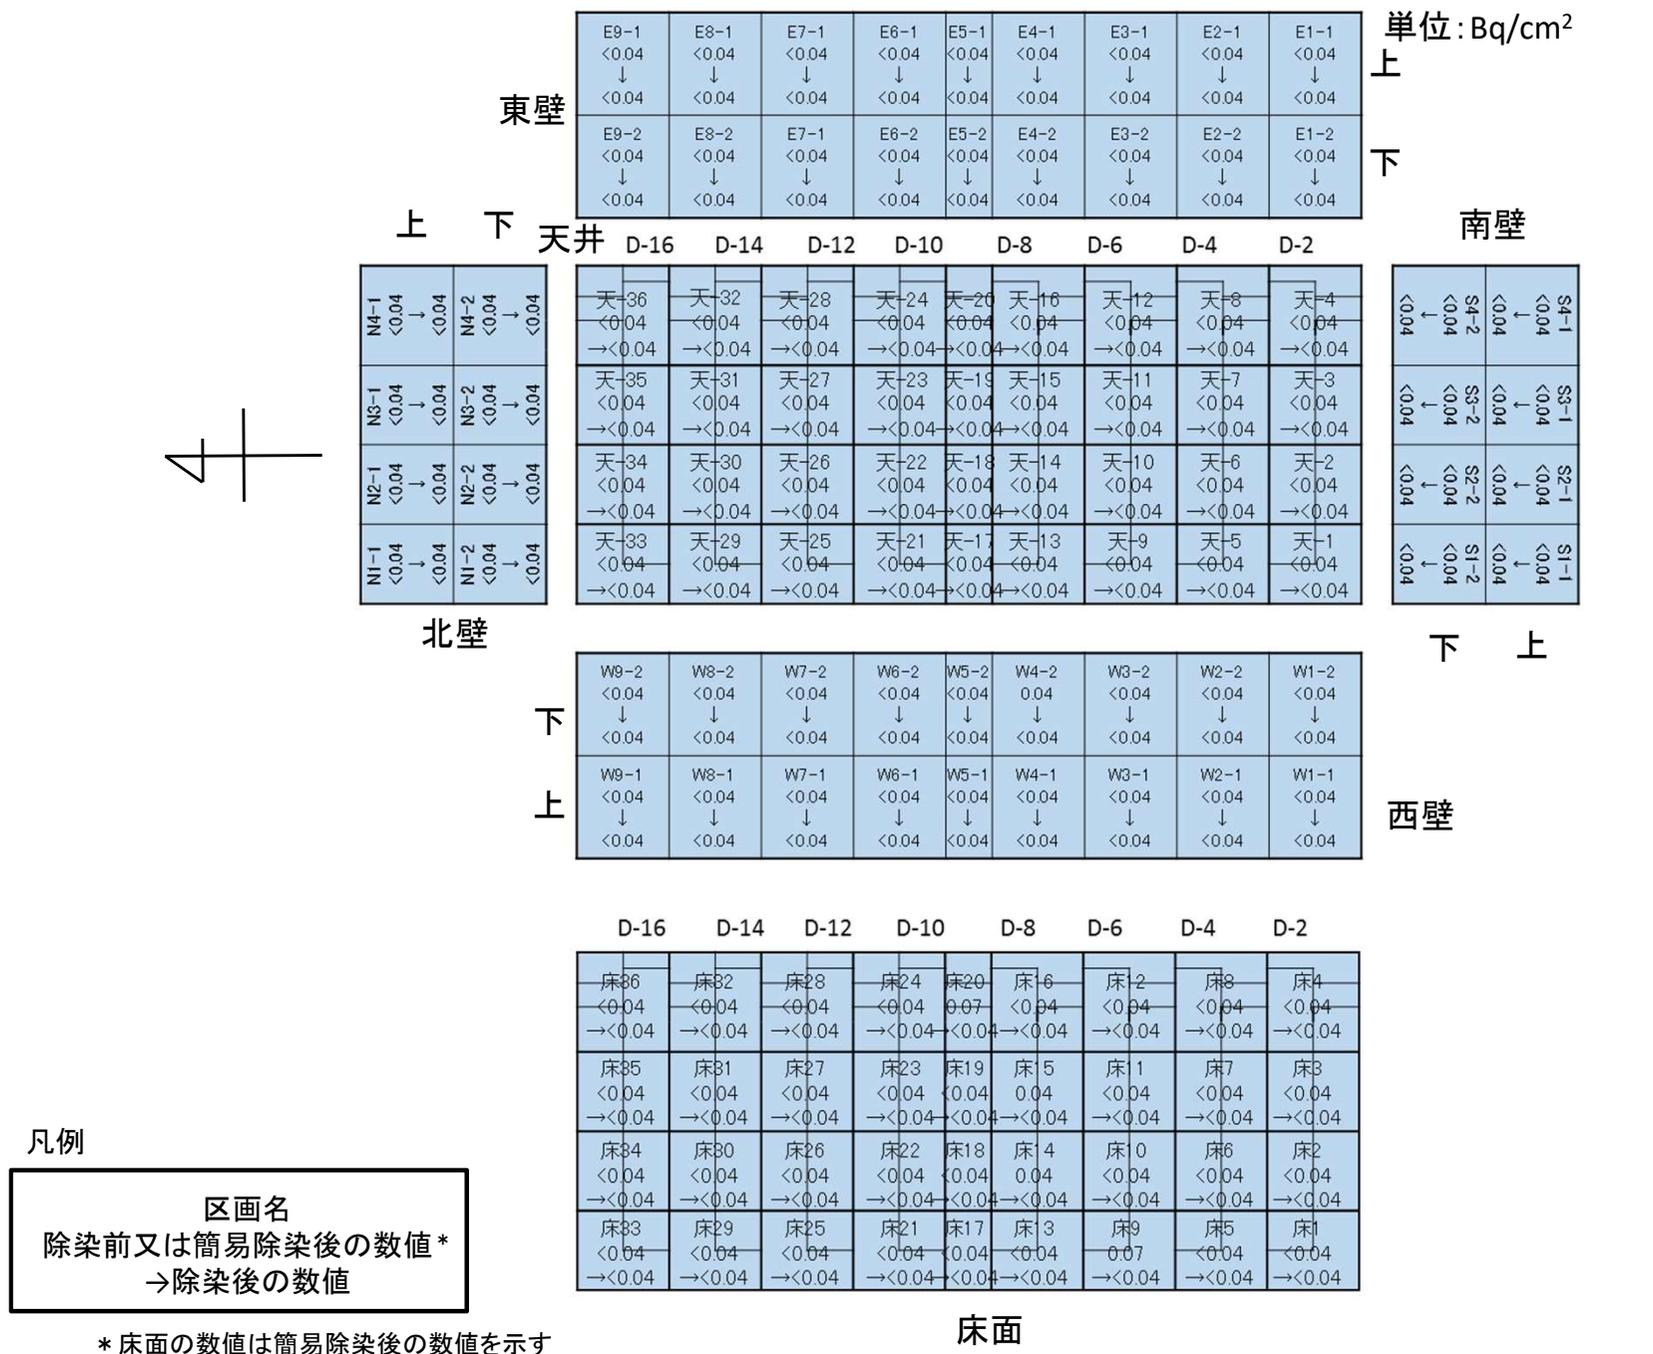
図-1 粉末調整室(A-103)の床面、天井及び壁の除染前後の表面密度

その結果、粉末調整室（A-103）全域の表面密度が管理目標値（ α : 0.04 Bq/cm²）以下であることを確認し、同室の空气中放射性物質濃度も管理目標値（ 7×10^{-8} Bq/cm³）以下であることを確認しました。同室の除染作業前後の汚染状況を図-1～図-4に示します。また、本除染作業において作業員への汚染はありませんでした。

その結果を踏まえ、除染作業計画を立案し、適切な防護装備を着装した上で、同室の簡易除染作業を行い、除染及び養生作業終了後、床面、壁面、天井面、グローブボックス等の設置機器、配管等の表面について、スミヤ法とダイレクトサーベイにより、最終的な汚染検査を実施しました。

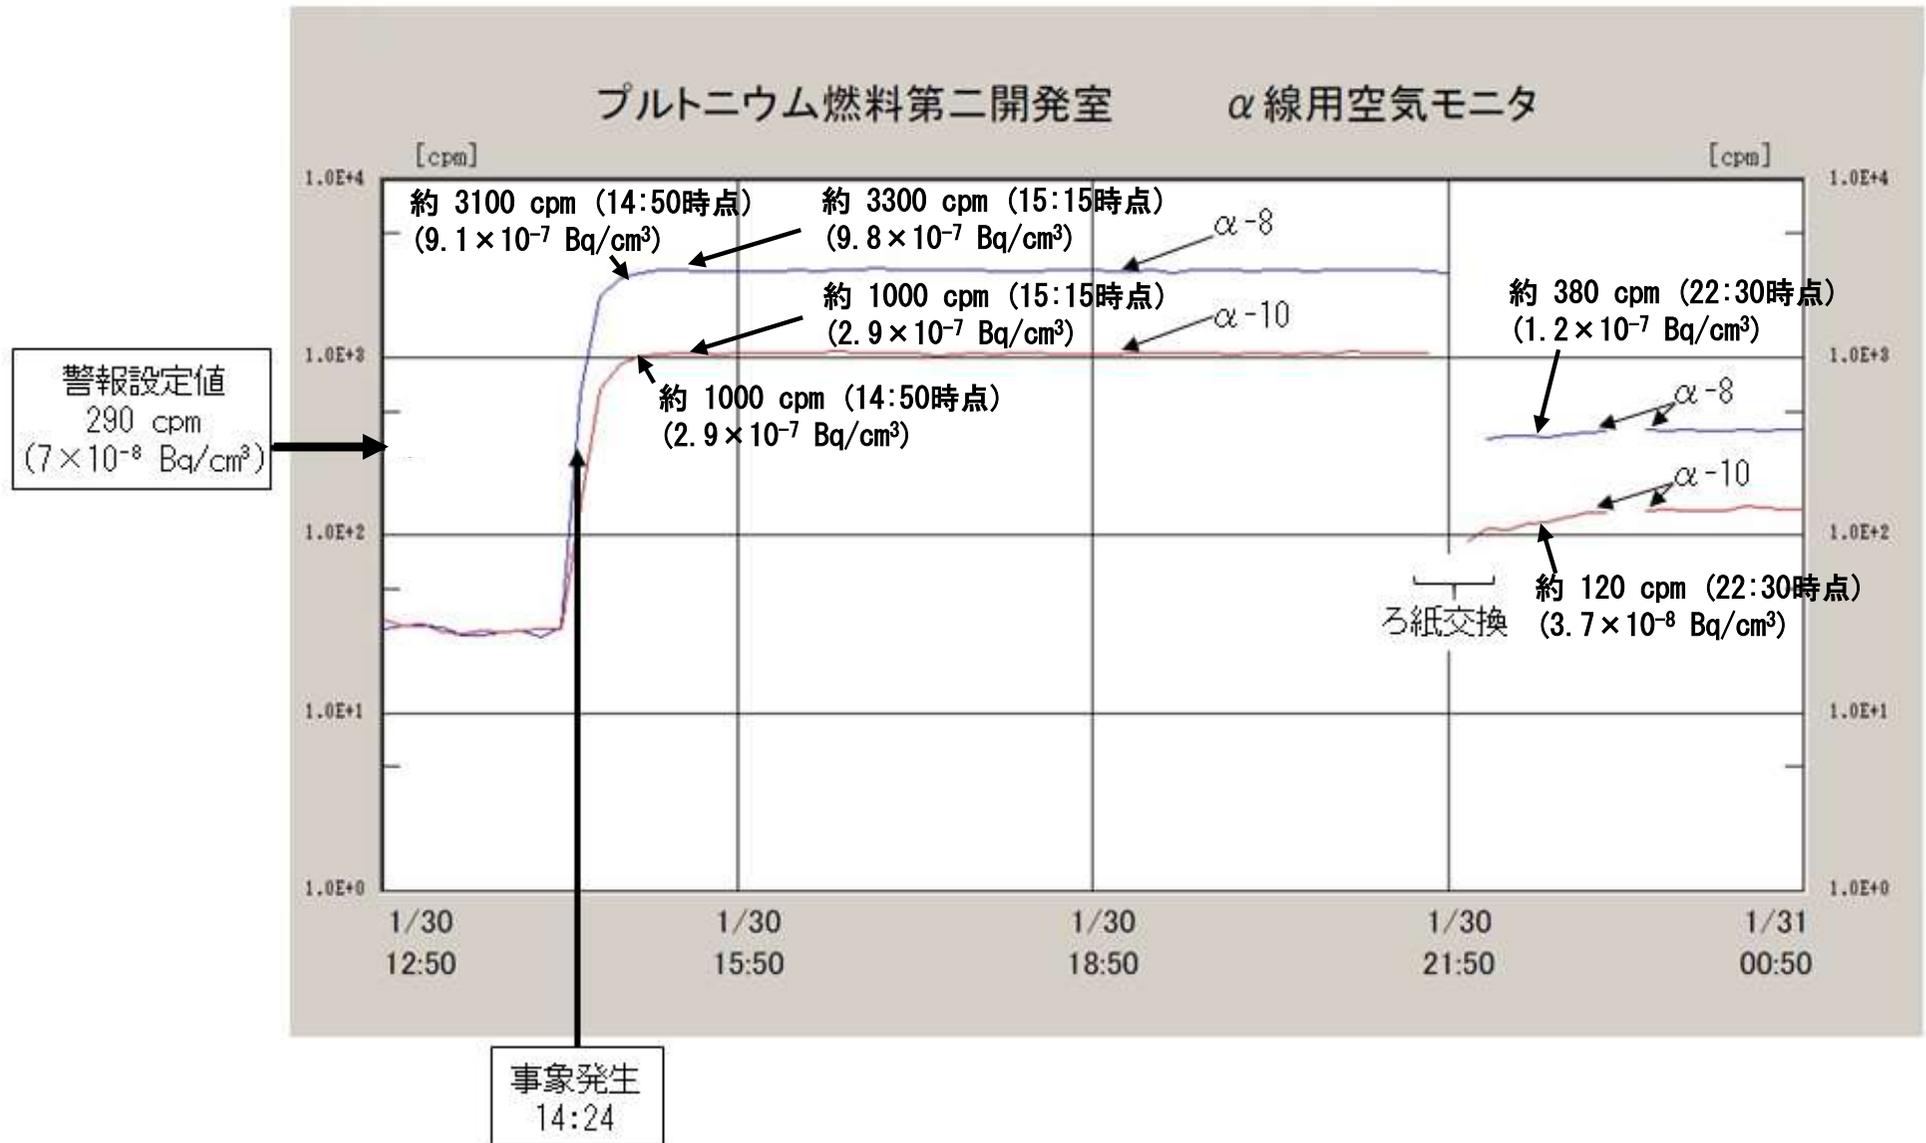
図-3 α線用空気モニタ(α-8、α-10)指示値のトレンド(汚染発生時)

粉末調整室 (A-103) における空气中放射性物質の濃度については、 α 線用空気モニタ (α -8 及び α -10) の指示値 (約 3100cpm 及び約 1000cpm) から 1 週間の平均濃度として評価した濃度がそれぞれ 9.1×10^{-7} Bq/cm³、 2.9×10^{-7} Bq/cm³ に上昇し、警報設定値 (290cpm から 1 週間の平均濃度として評価した濃度 7×10^{-8} Bq/cm³) を超え、警報が吹鳴しました。

これらの値は、法令に定める放射線業務従事者の呼吸する空气中濃度限度 (プルトニウム-238 (不溶性の酸化物以外の化合物) : 三月間における平均濃度 7×10^{-7} Bq/cm³) を超えるおそれがあることから、14 時 50 分に粉末調整室 (A-103) を立入制限区域に設定しました。15 時 22 分に法令報告事象と判断しました。

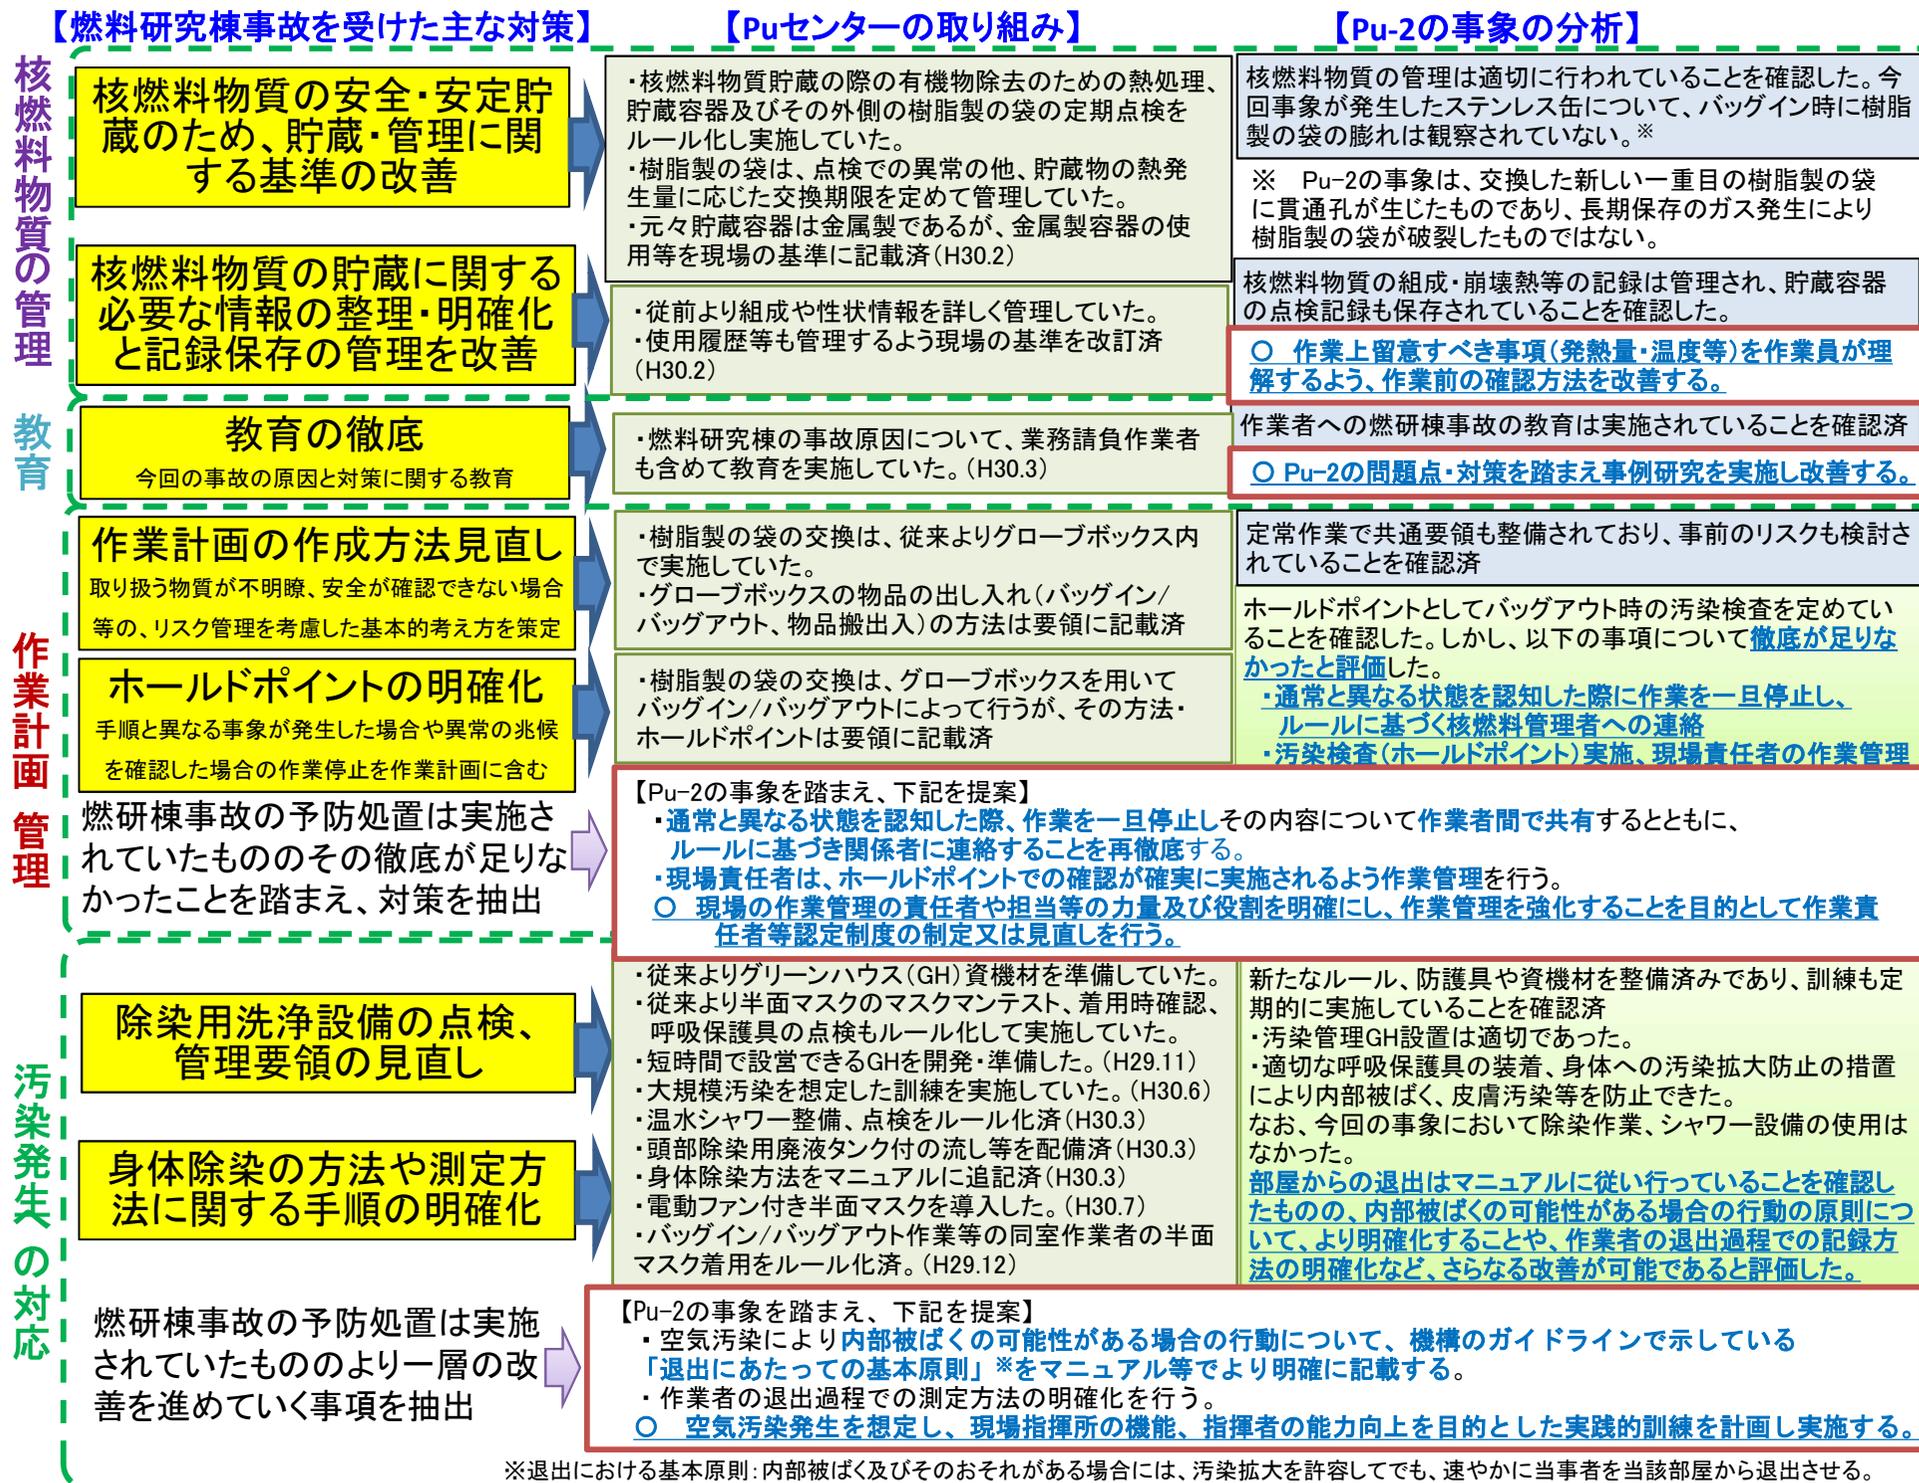
図-5 プルトニウム燃料技術開発センターにおける予防処置の検証及び対策

燃料研究棟における汚染事故を踏まえ、原子力機構全体に展開した対策について、プルトニウム燃料技術開発センターが実施した対策及び今回発生したプルトニウム燃料第二開発室の管理区域内における汚染の発生状況に照らして講じた対策の実効性の検証を行いました。検証結果を図-5 に示します。

検証の結果、プルトニウム燃料技術開発センターでは、燃料研究棟汚染事故の対策について、ルール化又は訓練の実施等を行っていることを確認しました。そのうち、以下の対策は、内部被ばくや汚染の拡大の防止につながったと考えられ有効な事例であったと評価しました。

今回の事象は、ホールドポイントが遵守されず、また、新たに制定したガイドラインの「身体汚染時の対応手順書」への反映が不十分であり、ガイドラインに基づく対応が実際には行われていないなど、燃料研究棟汚染事故の再発防止対策の水平展開が徹底されていませんでした。これは、水平展開及びその後のフォローアップの過程において、プルトニウム燃料技術開発センターの各階層の管理者及び安全・核セキュリティ統括部が、予防処置の実効性について踏み込んだ確認ができていなかったことに原因があると考えます。
