水管ボイラ燃焼室内堆積物除去技術の開発

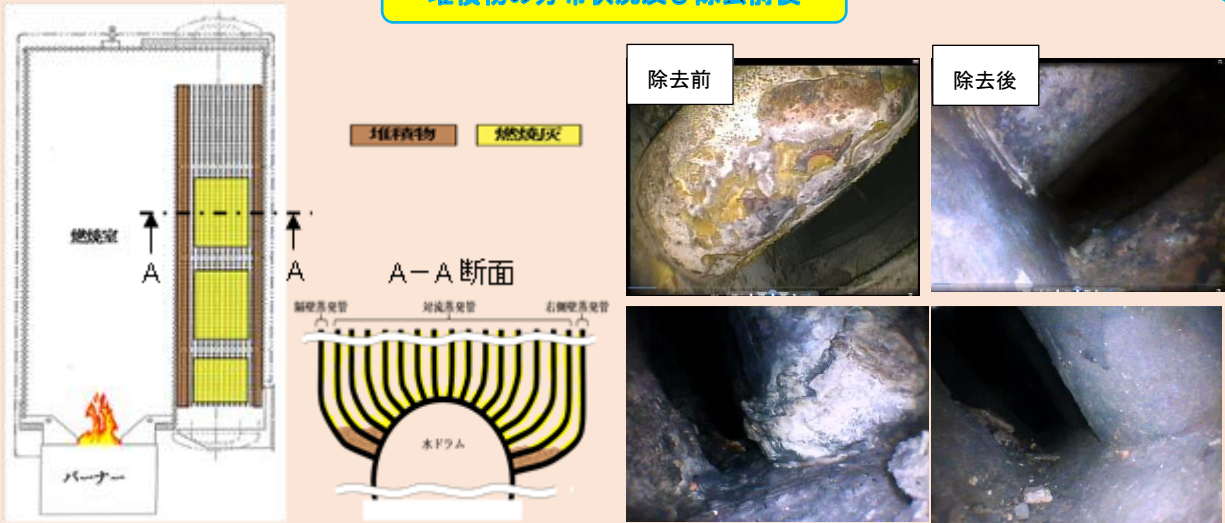
堆積物の分布状況及び除去前後

このため、蒸気ドラム、水ドラムおよび全水管を調査した結果、対流蒸発管の 1 本に腐食によって貫通した孔があること、隣接する対流蒸発管 2 本に貫通までには至らないものの、同様なピットがあることを確認した。

貫通孔およびピット状損傷の原因は、対流蒸発管等の下部の堆積物に水分が含まれることで発生する硫酸イオンを多く含有する強酸性の水溶液、堆積物中に入り込んだ硫酸ガスが低温時に凝縮することで堆積物中に生成される硫酸水、これら腐食性の水溶液による硫酸腐食（局部腐食）であると推定し、本事象発生後、硫酸腐食発生の対策を実施すべく様々な検討を実施した結果、根本的原因である水管ボイラ内の対流蒸発管等の下部の堆積物を除去することに至り、ドライアイスを用いた除去技術を開発した。本件については、「水管ボイラ内の堆積物除去方法及び装置」の特許を取得している（特許第 6304629 号）。
