# (独)日本原子力研究開発機構 核燃料サイクル工学研究所の震災からの状況について

## 核燃料サイクル工学研究所の建物・施設について(3月16日～18日撮影)

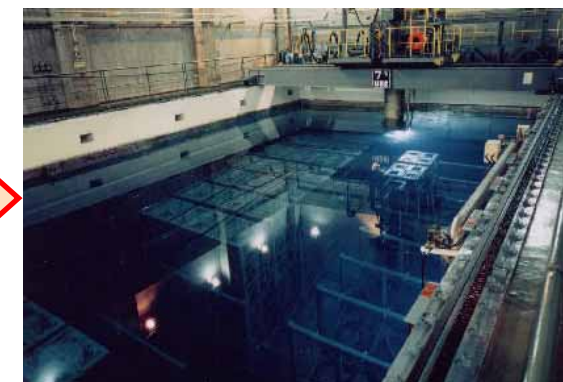
東海再処理施設使用済燃料貯蔵プール

プール水が床面にあふれましたが、施設外への漏えいはありませんでした。  
プール水の冷却設備にも損傷はありませんでした。

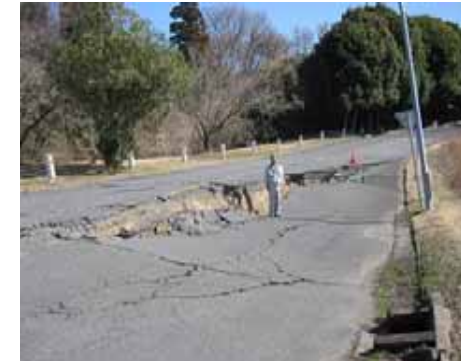
### 【所内アクセス道路】

約20mにわたり大きな地割れ、1mの陥没。

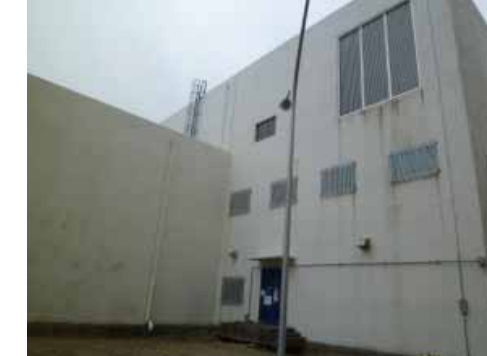
### 【アスファルト固化体貯蔵施設】

建物に問題ないが出入口部の地盤が0.5m程度陥没。

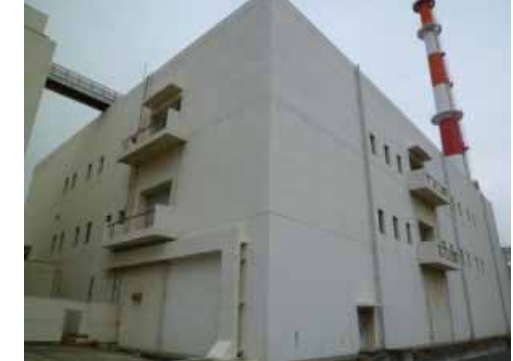
### 【ガラス固化技術開発施設】

建物に問題ないが南側側面部の地盤が0.5m程度陥没。

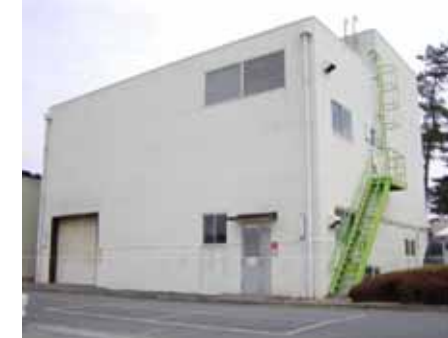
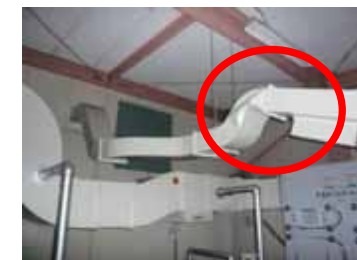
### 【ウラン系廃棄物焼却施設】

排気機械室給気ダクトの落下。ドラム缶の落下、荷崩れ。

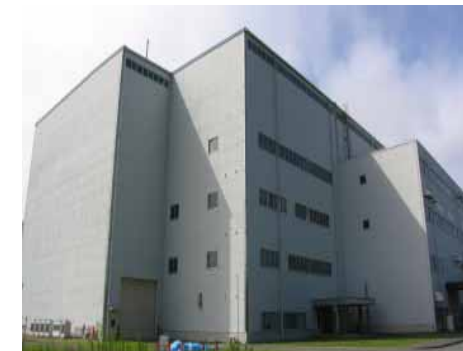
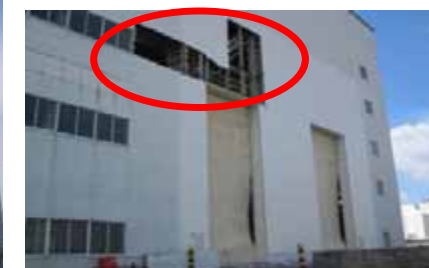
### 【実規模開発試験施設】

建物の北側、南側の外壁が大きく破損。

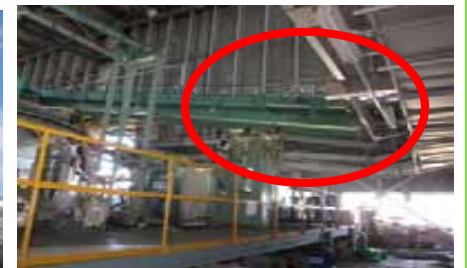
建物内に設置してある20トンクレーンが落下。
