機構の被災状況

平成23年10月20日

独立行政法人 日本原子力研究開発機構

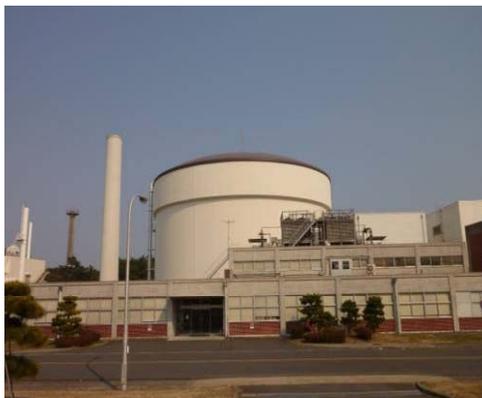
【研究炉(JRR-3)】

被災度判定調査を実施
(原子炉建家:小破*)

JRR-3の建物に大きな損傷はないが、建家廻りの一部に地盤陥没。
現在、補修を実施中。

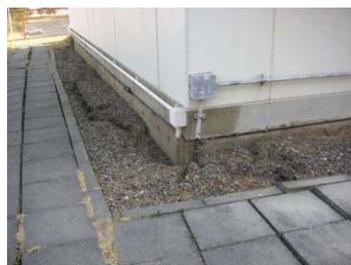
2次冷却設備建家廻りの地盤陥没の状況

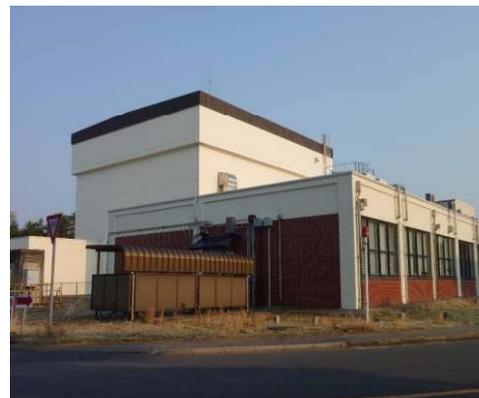
【研究炉(JRR-4)】

被災度判定調査を実施
(原子炉建家:小破*)

JRR-4の建物に大きな損傷はないが、建家廻りの一部に地盤陥没。
現在、補修を実施中。

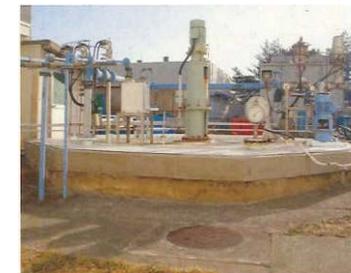
純水製造装置廻りの地盤陥没の状況

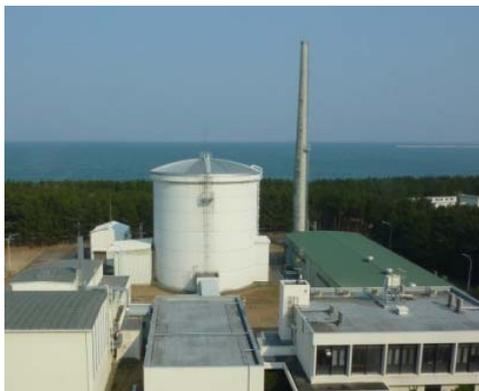
【原子炉安全性研究炉(NSRR)】

被災度判定調査を実施
(原子炉建家:小破*)

NSRRの建物に大きな損傷はないが、建家廻りの一部に地盤陥没。
現在、補修を実施中。

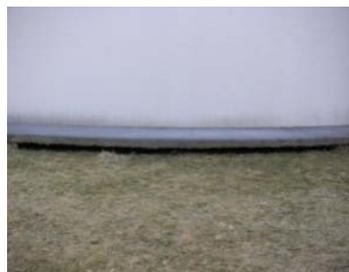
原子炉建家廻りの地盤陥没の状況

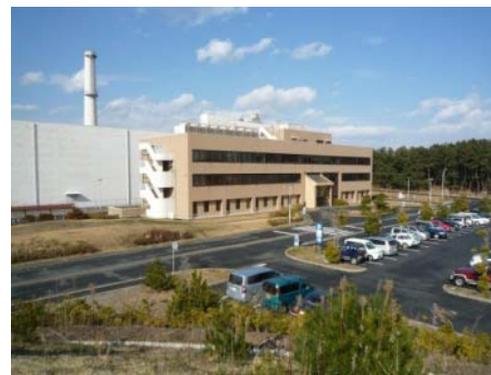
【燃料サイクル安全工学研究施設(NUCEF)】

被災度判定調査を実施
(A棟中破*、B棟:軽微*)

NUCEFの建物に大きな損傷はないが、建家廻りの一部に地盤陥没。
現在、補修を実施中。

NUCEF周辺に生じた地盤陥没の状況

陥没した周辺地盤や建家のひび等の補修を予定

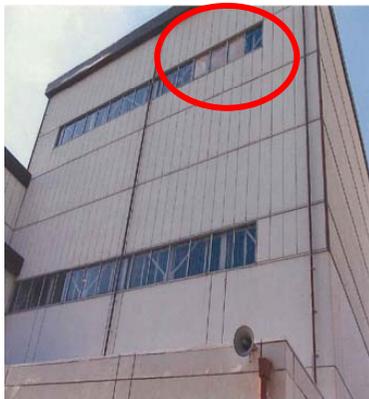
【核燃料使用施設(燃料試験施設など)】

被災度判定調査を実施
(管理棟:小破*)

燃料試験施設の建物に大きな損傷はないが、一部の窓の割れ。
現在、補修を実施中。

合板による応急措置後
ステンレス板により窓を
復旧

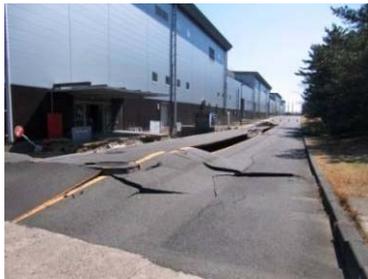
一部の道路には隆起・陥没、割れ。
5基あるボイラの内側の耐火煉瓦の剥離、土台の割れ。

リニアック棟横の構内道路の状況

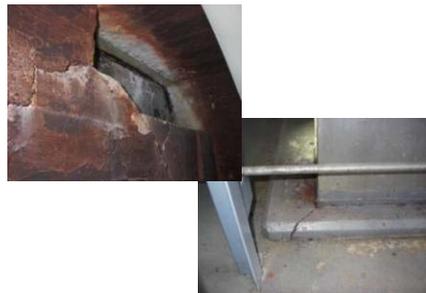
ボイラ内側の耐火煉瓦の剥離
ボイラ土台の割れ

ボイラ地盤の補修を開始

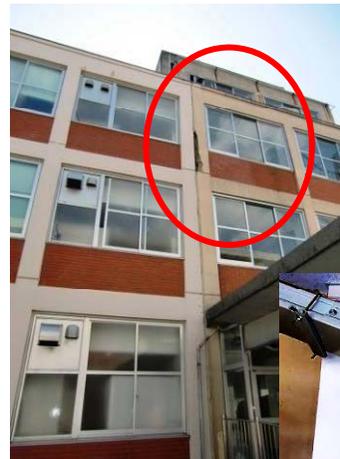
【研究棟】

研究者が勤務する研究棟で外壁の一部の剥離、建物のひび。
支保工で仮補強を実施。

被災度判定調査を実施
(研究1、2棟:中破*、3棟:小破*)

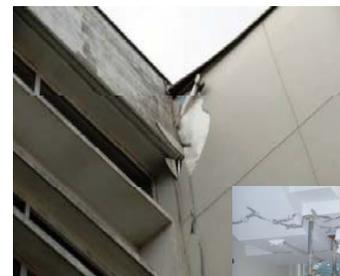
図書館には外壁などに割れ、
食堂の天井の一部落下。

図書館の外壁の割れの状況

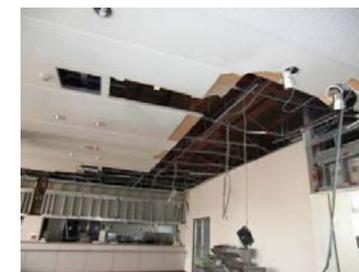
構内食堂2階の状況

被災度判定調査を実施
(図書館:小破*、食堂1階中破*、
食堂2階:大破*)

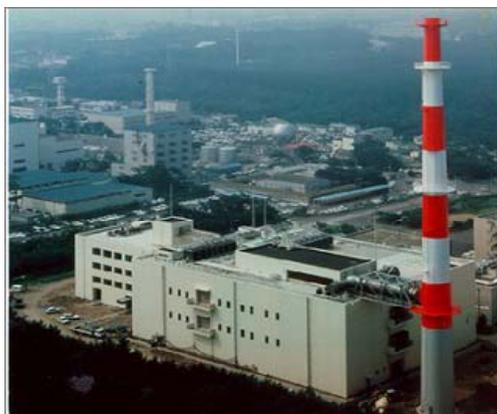
【ガラス固化技術開発施設】

建屋に問題ないが、南側側面部の地盤が0.5m程度陥没。

建屋側面部の地盤陥没の状況

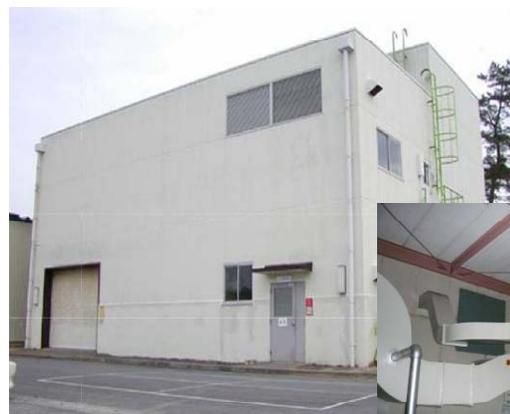
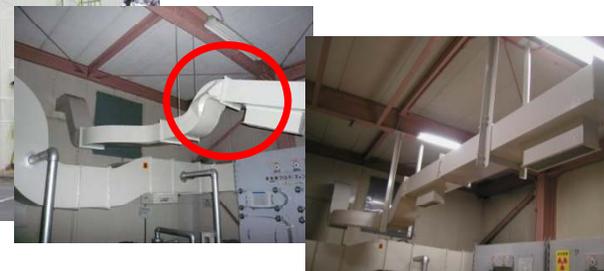
【ウラン系廃棄物焼却施設】

排気機械室
給気ダクトの落下部分を復旧(6月14日)。

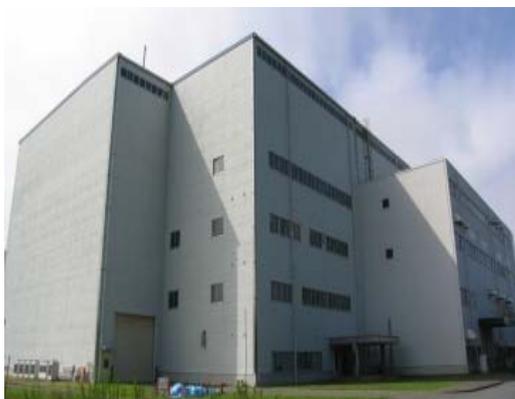
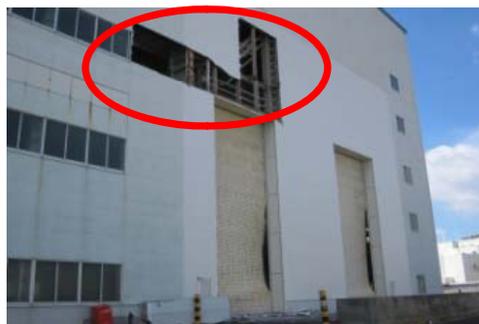
【実規模開発試験施設】

建屋の北側、南側の外壁が大きく破損。

復旧対応予算調整中

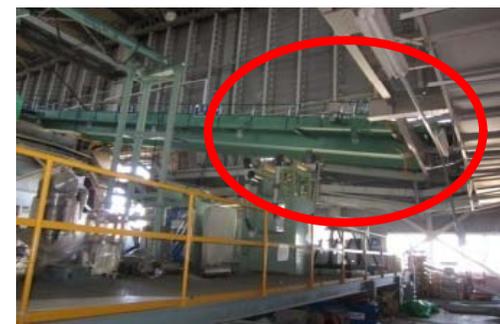
建屋内に設置の20tクレーンが落下。

(3階であり、クレーンが更に落下した場合でも他の設備に影響を及ぼすことはない)

- ・撤去: 契約手続き中(H24年2月納期)
- ・設置: 復旧対応予算調整中

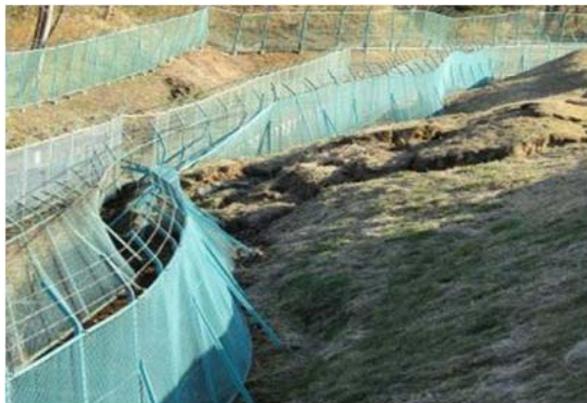
【田向門東側フェンス】

地滑りにより倒壊。

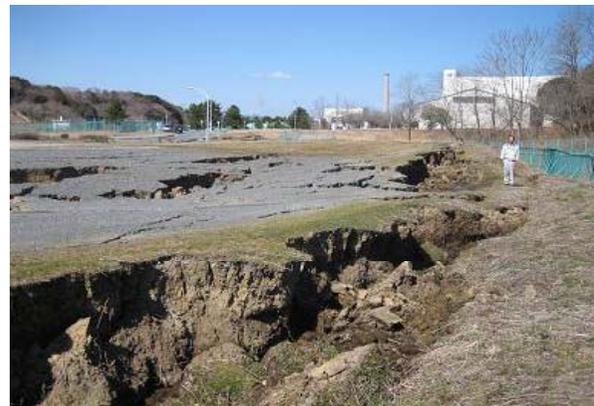
【田向門東側駐車スペース】

複数の大きな地割れ。

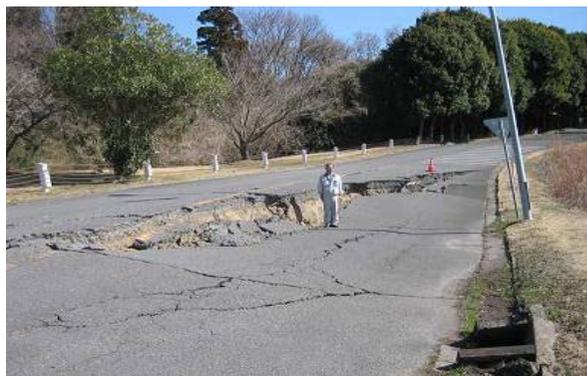
【所内アクセス道路】

約20mにわたり大きな地割れ、1mの陥没。

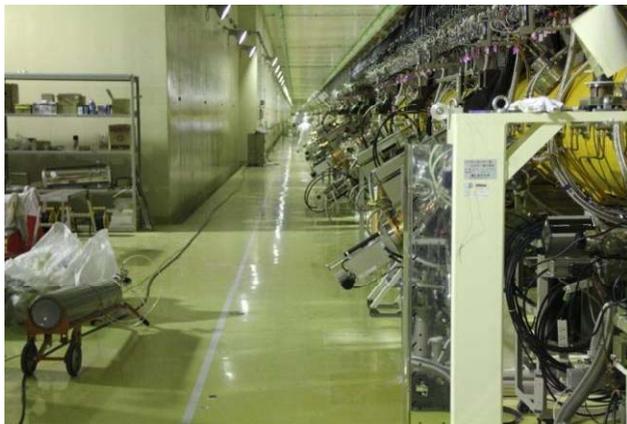
【リニアックトンネル内】

建屋中央部は、多くの杭打ちがあるため、トンネル内部の機器は、外観上大きな損傷はなかった。なお、3月17日時点、漏水により10センチ程の水がたまっていたが、現在は、定期的な排水により、排水ピット内の水位を維持

修復作業中

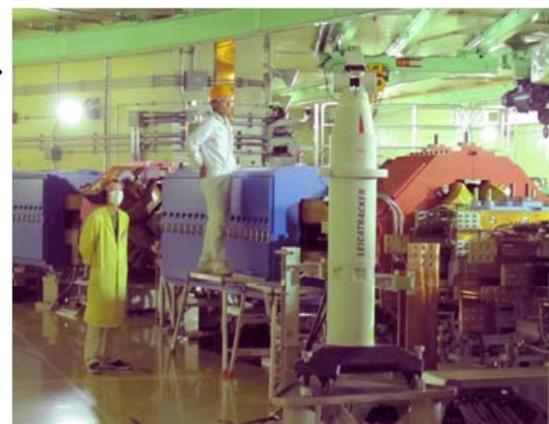
【3GeVシンクロトン内部】

加速器本体は、目視では異常なし。レーザートラッカーによる精密測位実施。磁場補正で正常軌道が確保できるか否かを計算中。

修復作業中

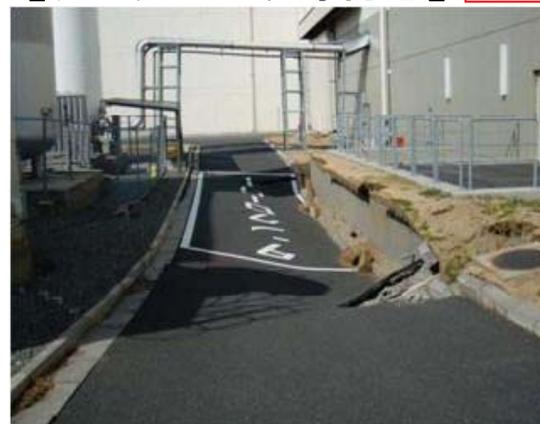
【タンクローリ寄付き】

あくまで目視の範囲だが、加速器を収納する地下トンネルより、地上の周辺設備に大きな被害が見られる。多数のパイルで堅牢な岩盤にのっている建物本体と、その周辺の地盤及び周辺施設が、剪断方向の大きな乖離を生じた。これにより、配管やケーブルが多数断絶し、地盤からの修復が必要な状況。加速器本体機器の健全性は、正規電力の復帰後に通電試験を実施し、絶縁や真空保持の性能確認をするまで、不明。9月中旬には、最上流のイオン源が再稼働し、性能確認にはいった。

修復済み

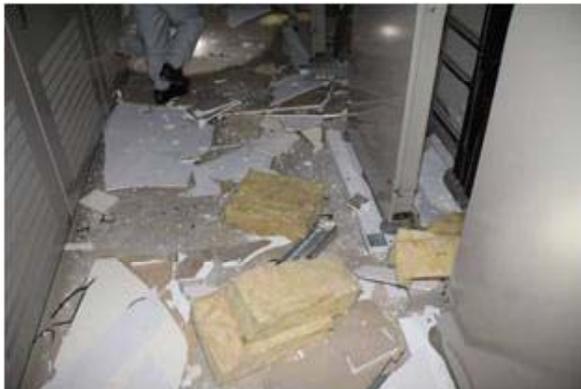
【リニアック2階の電源室】

リニアック建屋の中央部は、クライストロンも含めて無事であったが、側室部分の建屋は、どこも大幅な被害。

被災度判定調査を実施
(リニアック棟の建家構造物に係わる判定結果:中破)

調査中(対応メーカー決定)

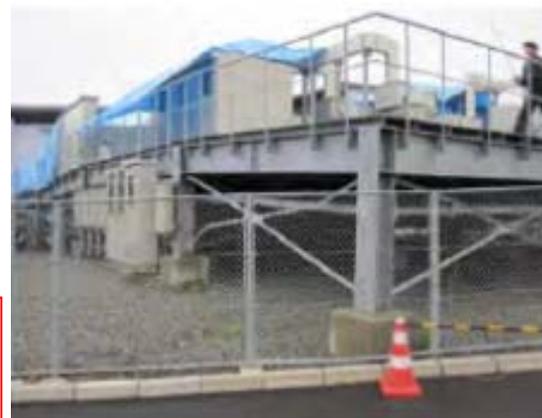
【3GeV受電設備】

沈下した受電ヤード配電盤の測量を開始し、ジャッキアップの可能性を探っている。

被災度判定調査を実施
(3GeVシンクロtron棟の建家構造物に係わる判定結果:小破)

復旧作業中

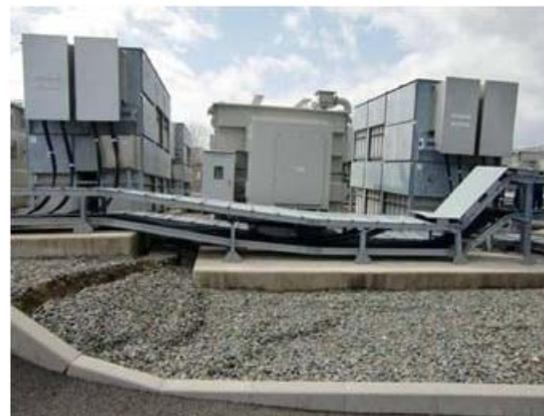
【3GeVコンデンサーバンク】

コンデンサーバンクが波打つ。ケーブルが押しつぶされて大きな荷重。

復旧作業中

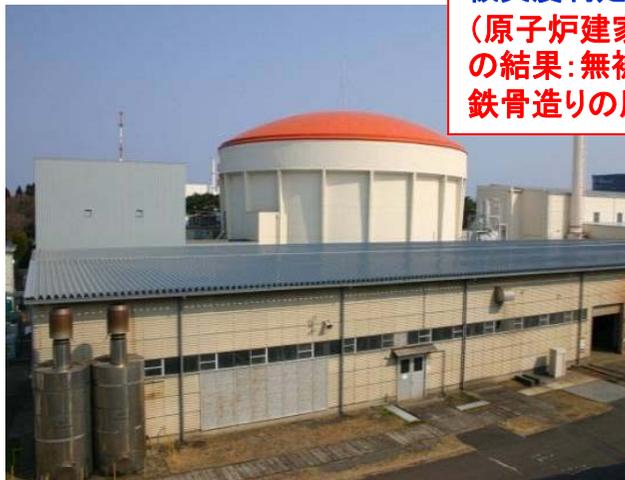
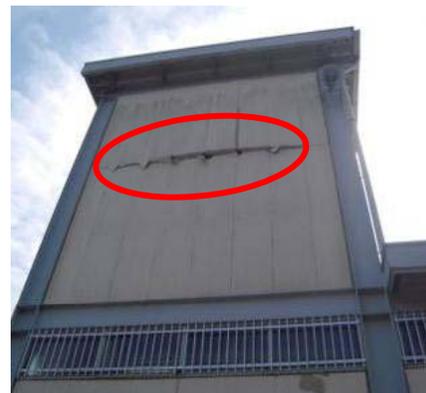
【材料試験炉(JMTR)】

被災度判定調査を実施
(原子炉建家の鉄筋コンクリート部の結果:無被害、
鉄骨造りの屋根部の結果:軽微)

関連施設の外壁等是一部損傷したが、建物、設備機器等ともに大きな損傷はなし。現在、補修作業を実施すると共に、原子炉建家の屋根部については調査を実施中。

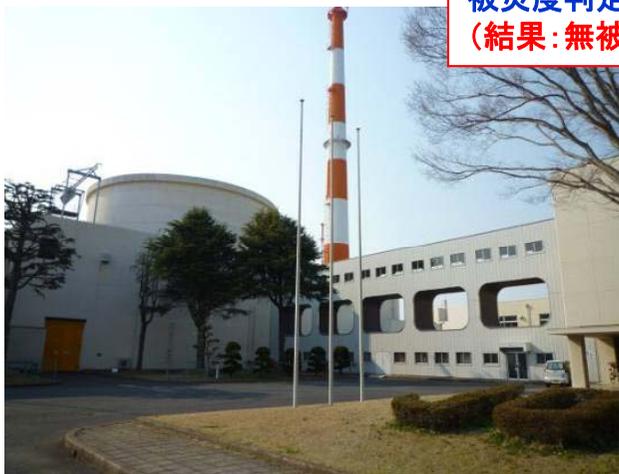
【高速実験炉(常陽)】

被災度判定調査を実施
(結果:無被害)

関連施設や設備機器等是一部損傷したが、建物、設備機器等ともに大きな損傷はなし。

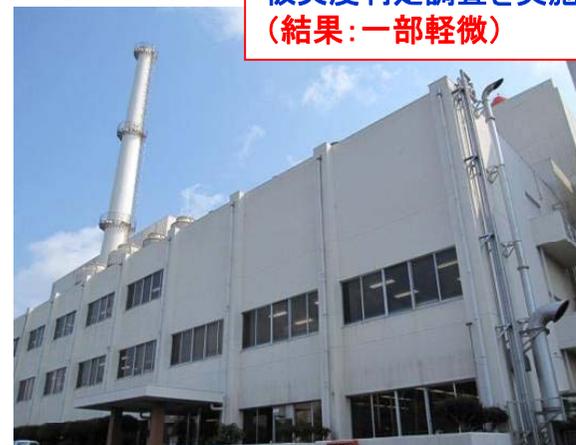
【照射後試験施設】

被災度判定調査を実施
(結果:一部軽微)

外壁や設備機器等是一部損傷したが、建物、設備機器等ともに大きな損傷はなし。現在、補修作業中。

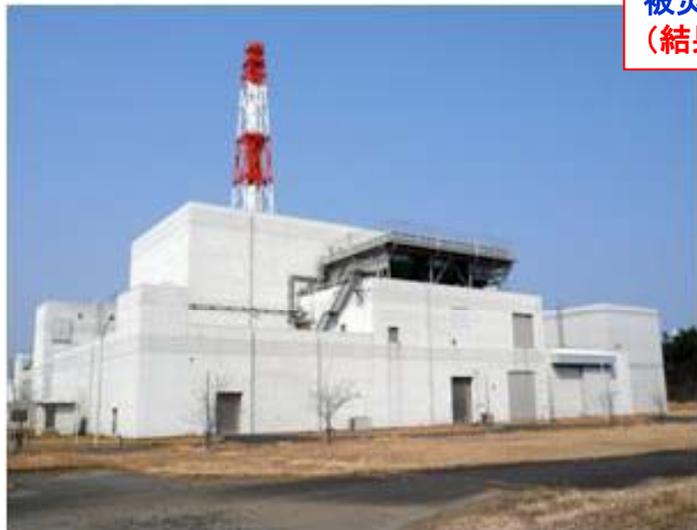
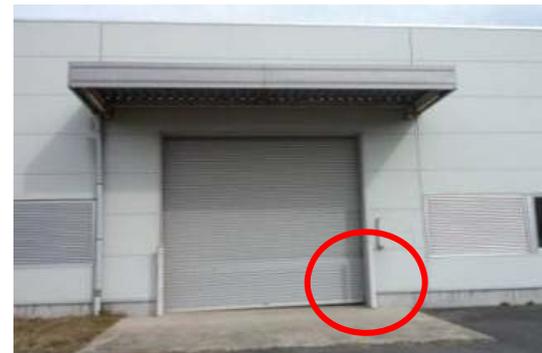
【高温工学試験研究炉(HTTR)】

被災度判定調査を実施
(結果:無被害)

放射性廃棄物保管施設附属建家入口
シャッターの破損 (7月21日復旧済)

関連施設の一部設備機器等は損傷したが、建物、設備機器等ともに大きな損傷はなし。**原子炉の運転に必要な補修は、12月中に完了予定。**

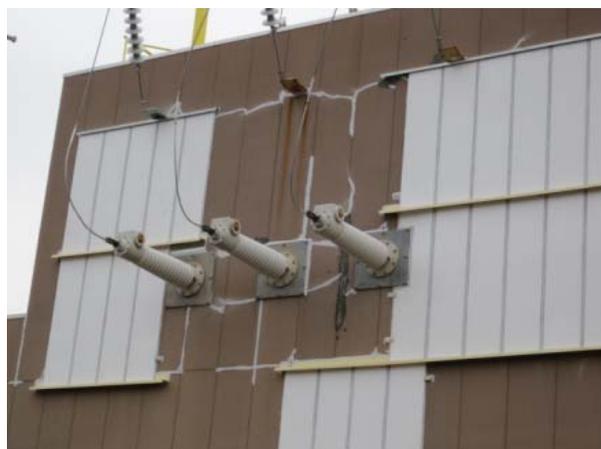
南受電所や浄水場が損傷したが、応急措置を行い、所内に給電・給水中。南受電所の本格復旧は10月初旬頃、浄水場は年度内に完全復旧の予定。

南受電所の応急措置の状況

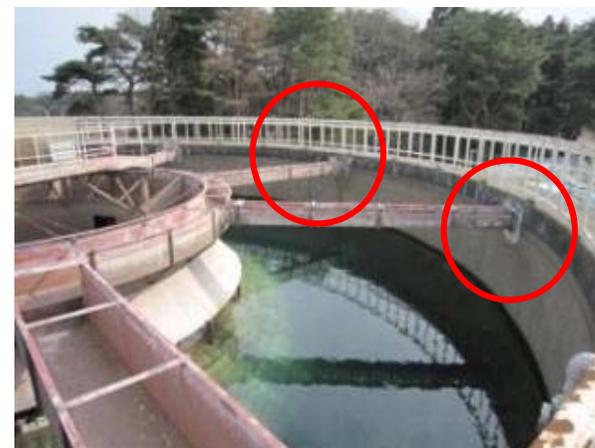
浄水場の固定治具一部損傷の状況

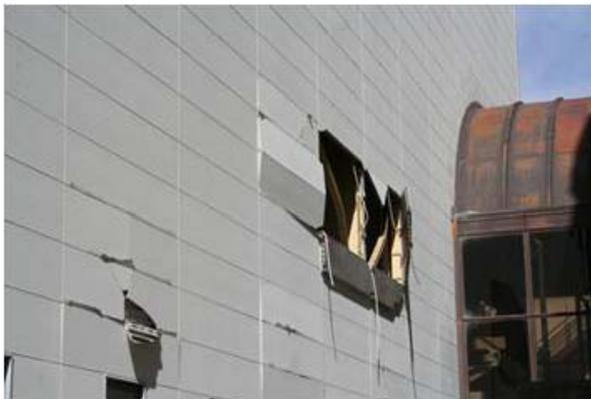
【実験準備棟】

被災度判定調査を実施(結果:中破)

外壁落下

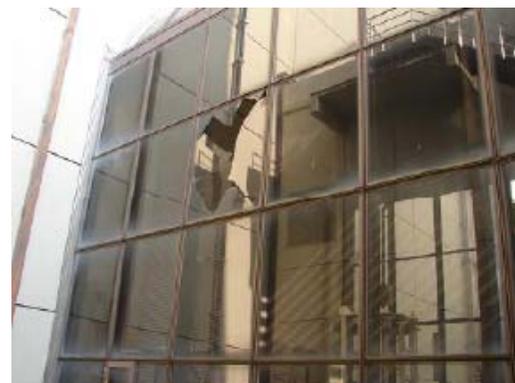
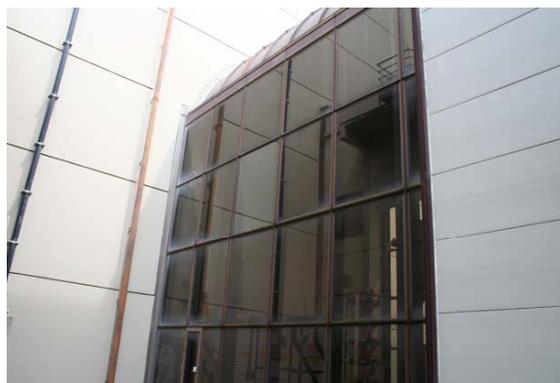
ローディング室北側ガラス破損

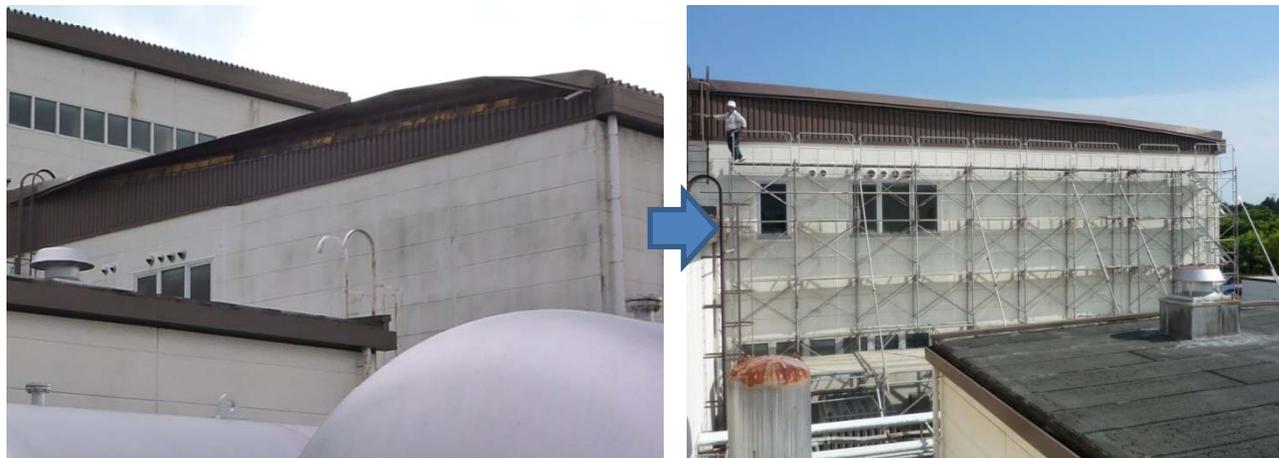
【第1工学試験棟】 被災度判定調査を実施(結果:中破)

屋根の破損

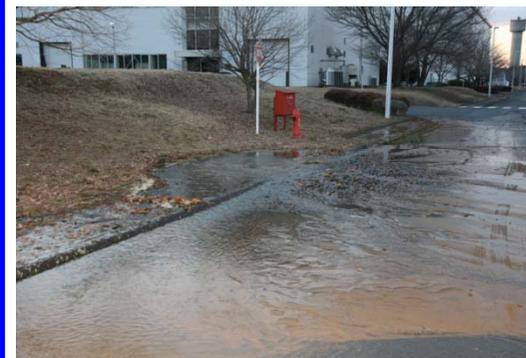
消火栓水漏れ

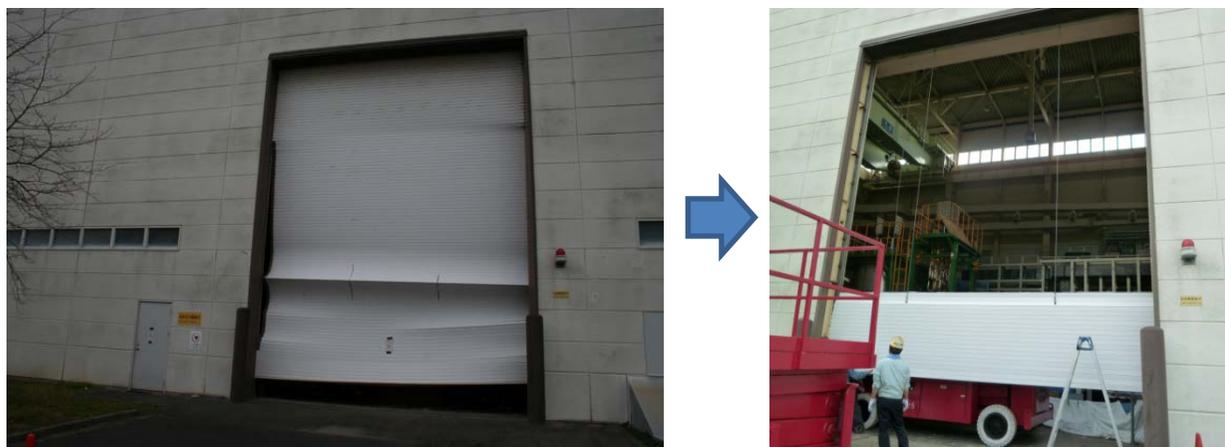
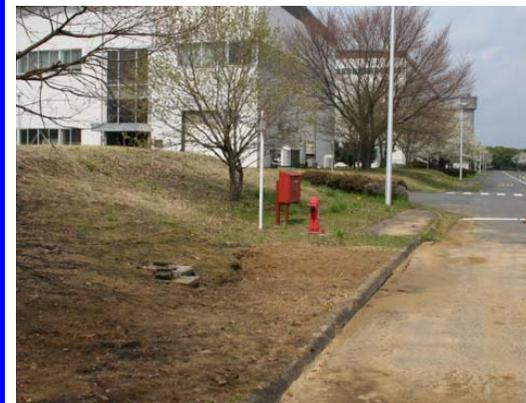
シャッターの破損
