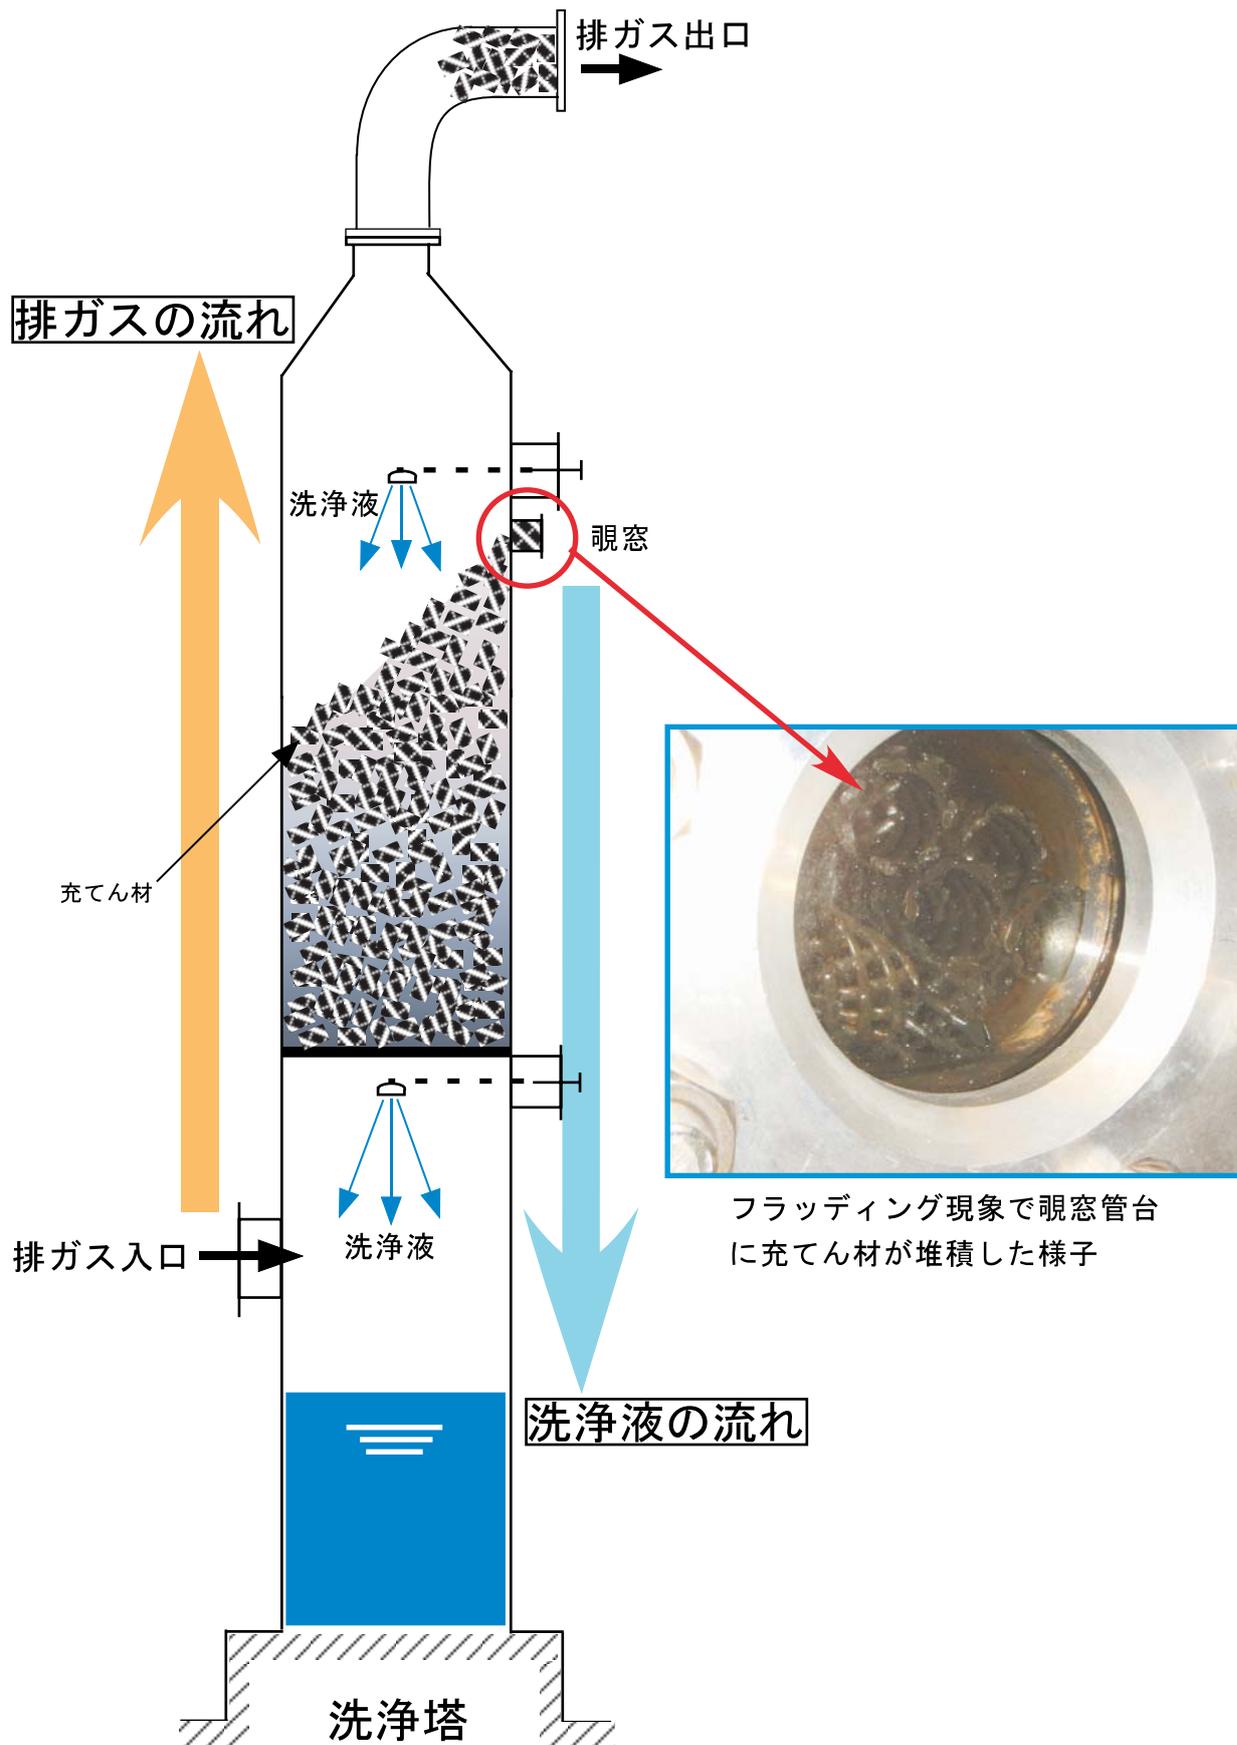
フラッディング現象で視窓管台に充てん材が堆積した様子

図-2 洗浄塔詰まりの原因
