核燃料サイクル工学研究所の建物・施設について(1)

平成23年3月16～18日撮影

核燃料サイクル工学研究所の建物・施設について(2)

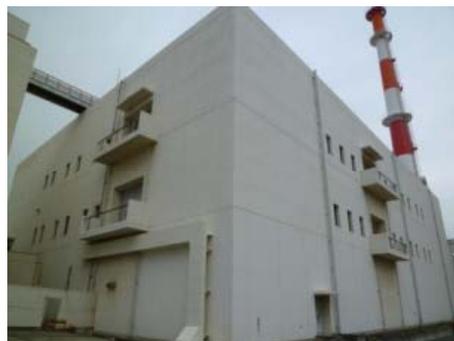
【ガラス固化技術開発施設】

建屋に問題ないが、南側側面部の地盤が0.5m程度陥没。

建屋側面部の地盤陥没の状況

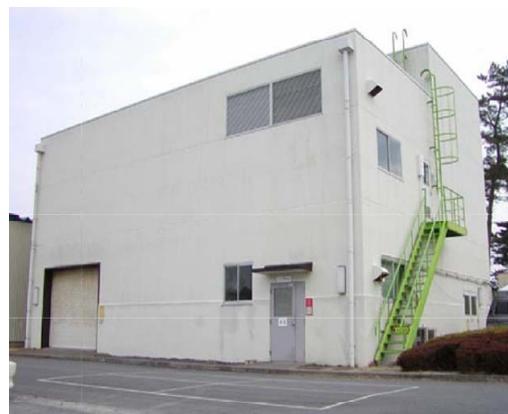
【ウラン系廃棄物焼却施設】

排気機械室
給気ダクトの落下。

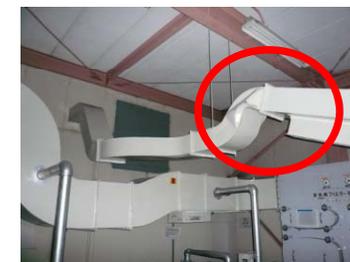
給気ダクト落下の状況(ダクト上流側の弁が閉まっており、外部への空気の流れはない)

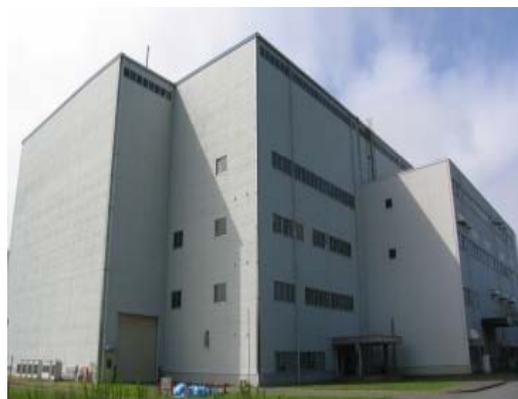
【実規模開発試験施設】

建屋の北側、南側の外壁が大きく破損。

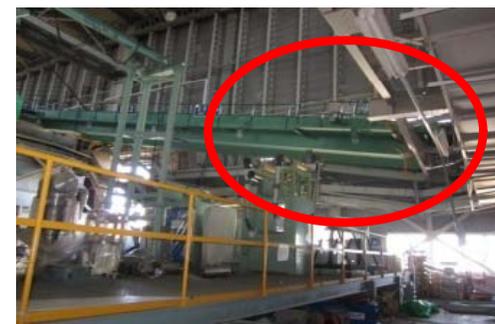
(3階であり、クレーンが更に落下した場合でも他の設備に影響を及ぼすことはない)

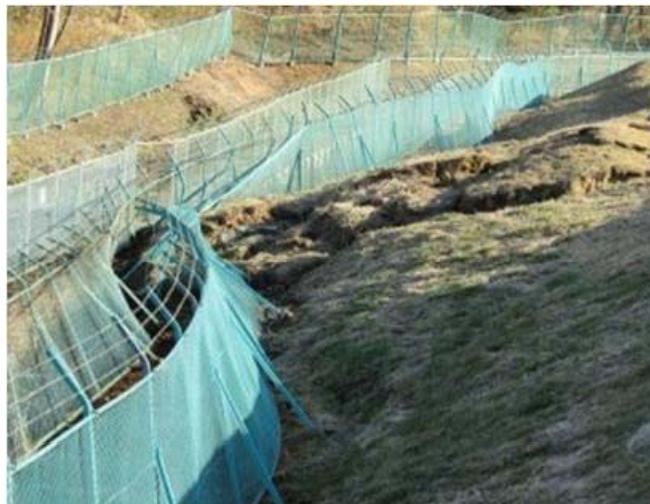
【田向門東側フェンス】

地滑り
により
倒壊。

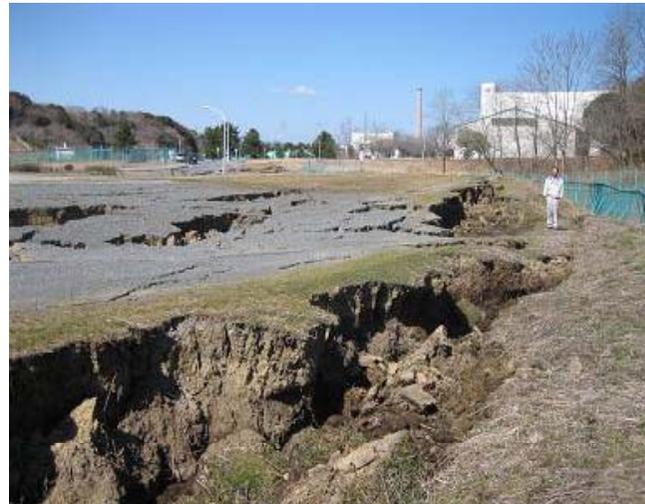
【田向門東側駐車スペース】

複数の大きな
地割れ。

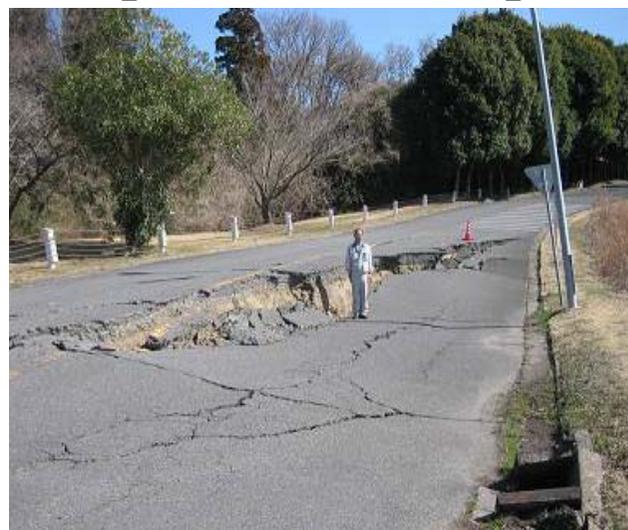
【所内アクセス道路】

約20mにわたり
大きな地割れ、
1mの陥没。
