# 大洗研究開発センター建物・施設について(1)

# 大洗研究開発センターの施設・建物について(2)

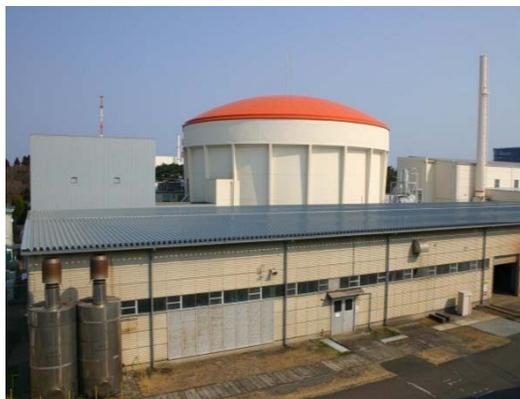
## 【材料試験炉(JMTR)】

関連施設の外壁等に  
損傷があるが、建物、  
設備機器等ともに大き  
な損傷はなし。

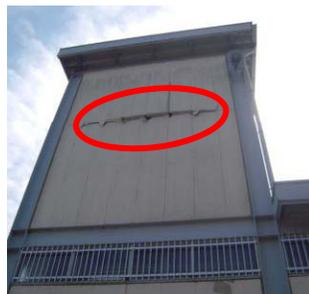
附属管理施設外壁破損

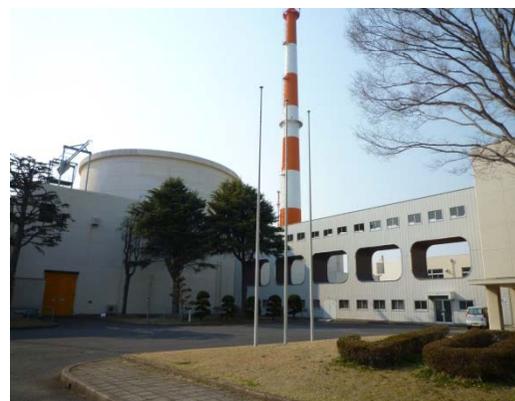
## 【高速実験炉「常陽」】

関連施設の一部設備  
機器等に損傷がある  
が、建物、設備機器  
等ともに大きな損傷は  
なし。

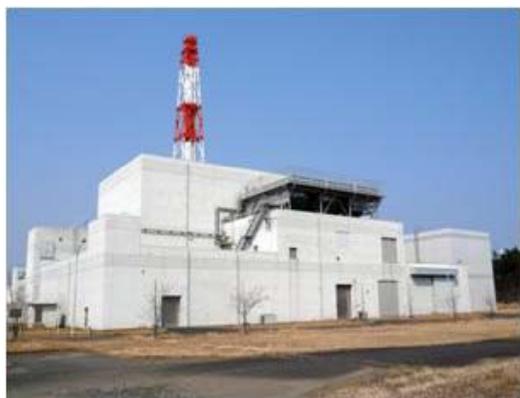
## 【高温工学試験研究炉(HTTR)】

関連施設の一部設備  
機器等に損傷がある  
が、建物、設備機器等  
ともに大きな損傷は  
なし。

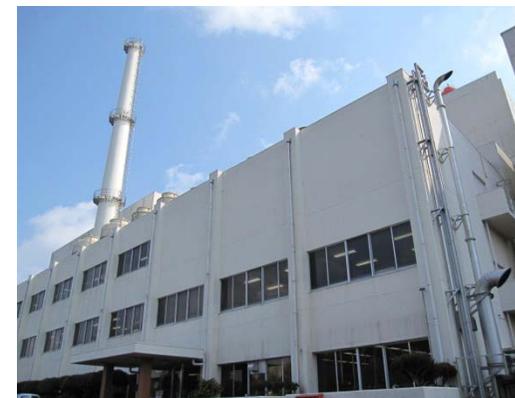
## 【照射後試験施設(FMF等)】

外壁や一部設備機器  
等に損傷があるが、建  
物、設備機器等とも  
大きな損傷はなし。

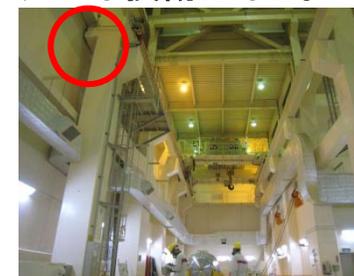
サービスエリアクレーンの  
支柱の破損

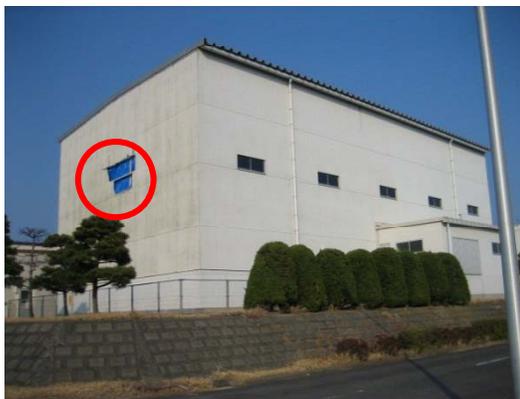
β-γ固体処理棟Ⅳの応急措置の状況

一部施設に損傷があったが、建物、設備機器等ともに大きな損傷はなし。

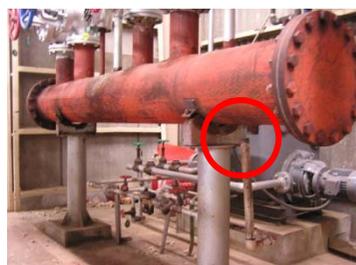
ボイラー配管の破損

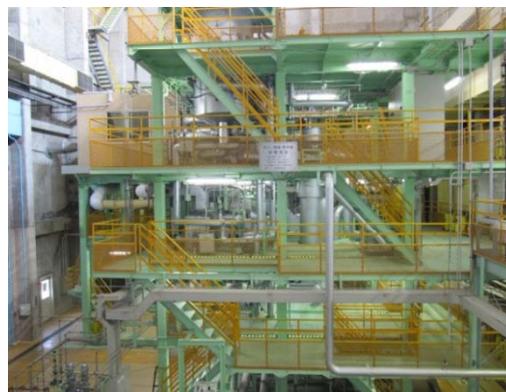
ナトリウムループの状況

一部施設に損傷があったが、建物、設備機器等ともに大きな損傷はなし。

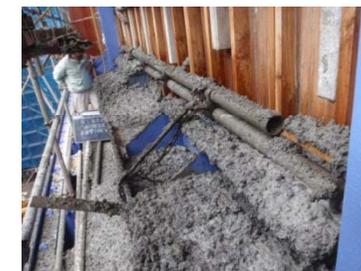
AtheNa(建設中)の  
コンクリート壁の剥離

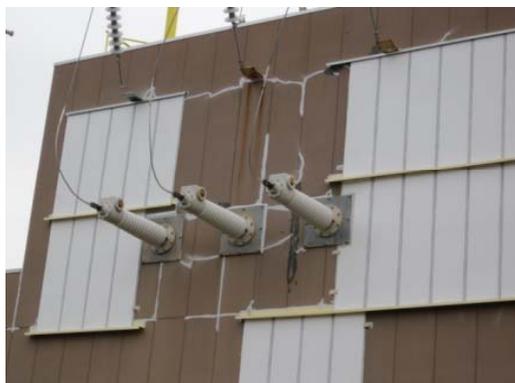
南受電所の応急措置の状況

南受電所や浄水場が損傷したが、応急措置を行い、給電及び給水を再開。

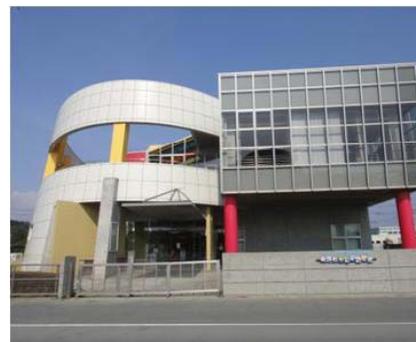
津波により、設備機器等が冠水したが、建物に大きな損傷はなし。現在閉館中。

館内の被災後の状況
