東日本大震災に伴う対応状況について

平成23年4月19日

(独)日本原子力研究開発機構

原子力科学研究所の建物・施設について(1)

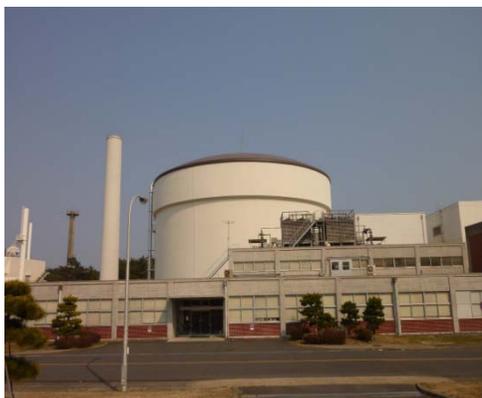
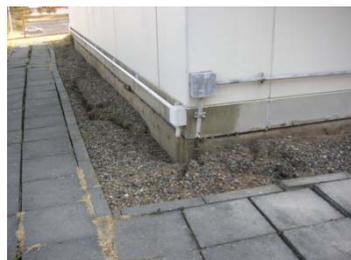
【研究炉(JRR-3)】

JRR-3の建物に大きな損傷はないが、建家廻りの一部に地盤陥没。

2次冷却設備建家廻の地盤陥没の状況

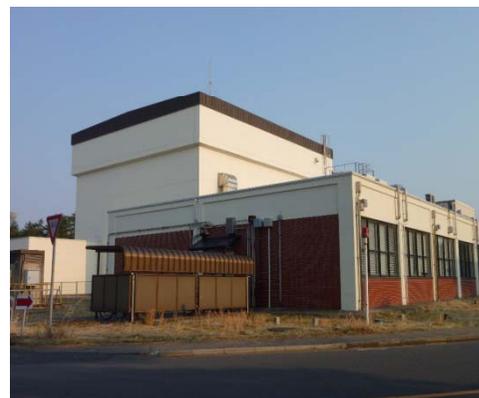
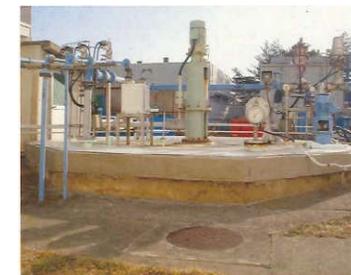
【研究炉(JRR-4)】

JRR-4の建物に大きな損傷はないが、建家廻りの一部に地盤陥没。

純水製造装置廻りの地盤陥没の状況

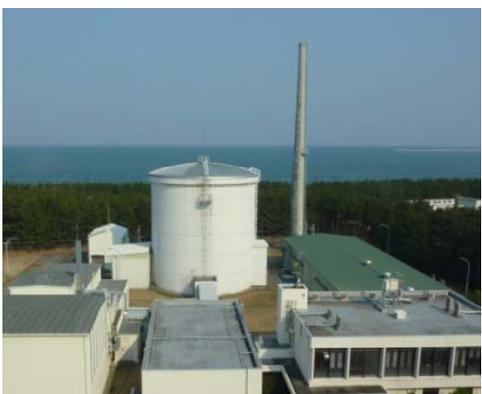
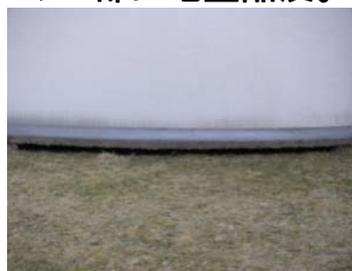
【原子炉安全性研究炉(NSRR)】

NSRRの建物に大きな損傷はないが、建家廻りの一部に地盤陥没。

原子炉建家廻の地盤陥没の状況

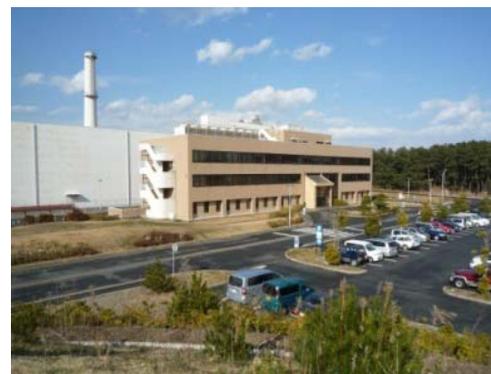
【燃料サイクル安全工学研究施設(NUCEF)】

NUCEFの建物に大きな損傷はないが、建家廻りの一部に地盤陥没。

NUCEF周辺に生じた地盤陥没の状況

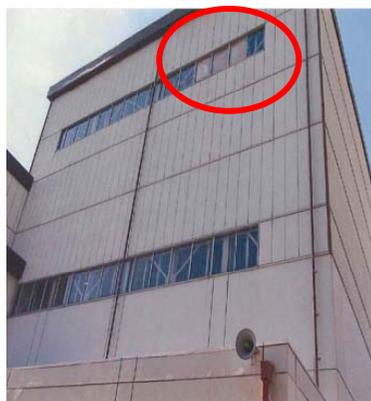
【核燃料使用施設(燃料試験施設など)】

燃料試験施設の建物に大きな損傷ないが、一部の窓の割れ。

応急措置を行った窓

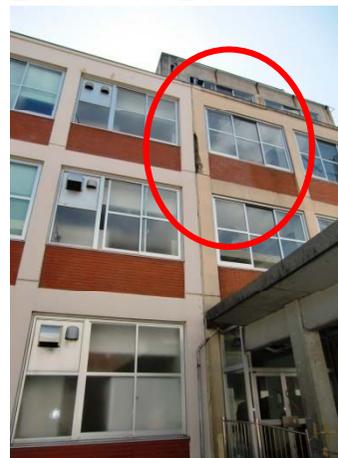
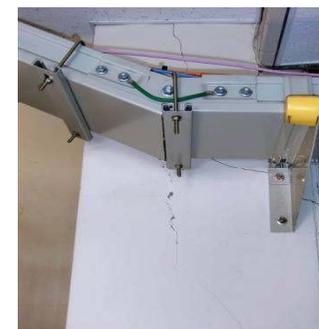
【研究棟】

研究者が勤務する研究棟で外壁の一部の剥離、建物のひび。

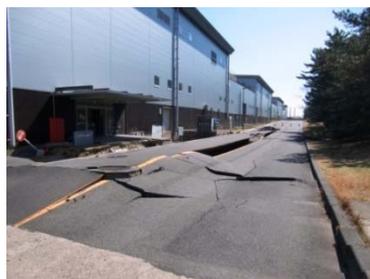
一部の道路には隆起・陥没、割れ。5基あるボイラの内側の耐火煉瓦の剥離、土台の割れ。

リニアック棟横の構内道路の状況

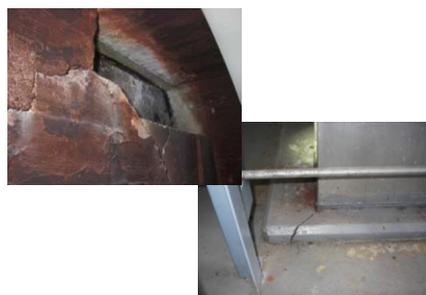
ボイラ内側の耐火煉瓦の剥離
ボイラ土台の割れ

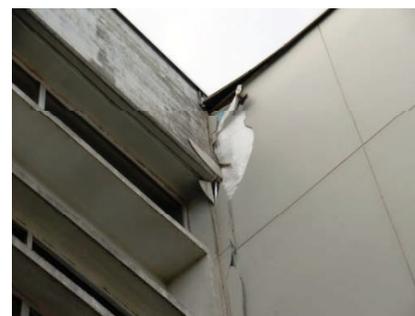
図書館には外壁などに割れ、食堂の天井の一部落下。

図書館の外壁のわれの状況

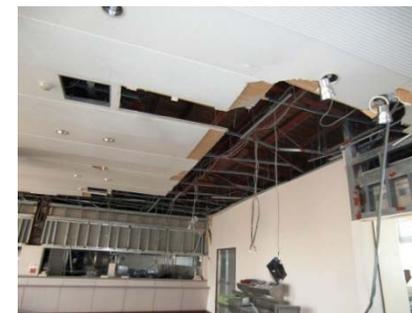
構内食堂2階の状況

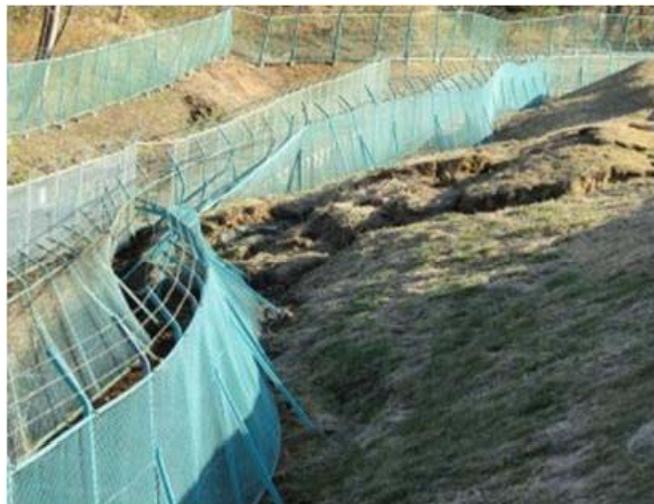
【田向門東側フェンス】

地滑り
により
倒壊。

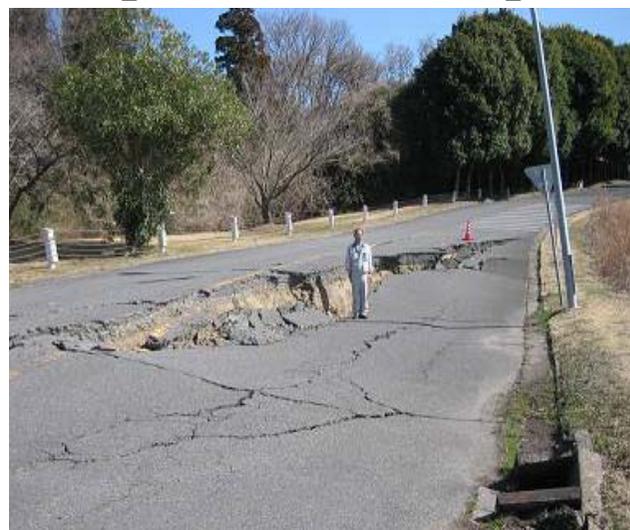
【所内アクセス道路】

約20mにわたり
大きな地割れ、
1mの陥没。

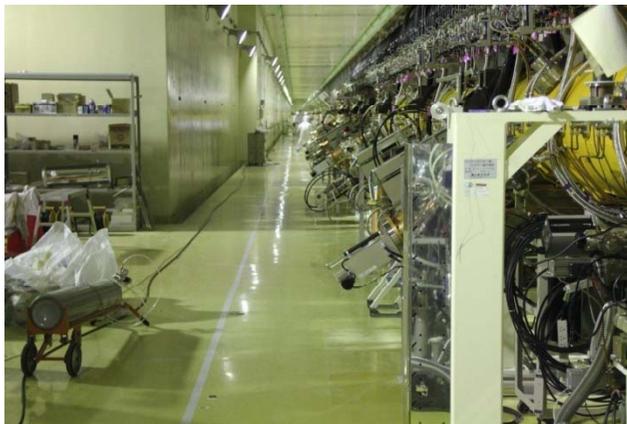
【リニアックトンネル内】

建屋中央部は、多くの杭打ちがあるため、トンネル内部の機器は、外観上大きな損傷はなかった。なお、3月17日時点、漏水により10センチ程の水がたまっていたが、現在は、定期的な排水により、排水ピット内の水位を維持

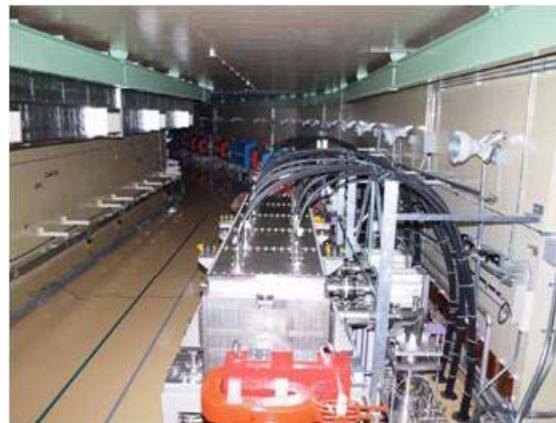
【3GeVシンクロトン内部】

加速器本体は、目視の限り健全(3/29現在)。

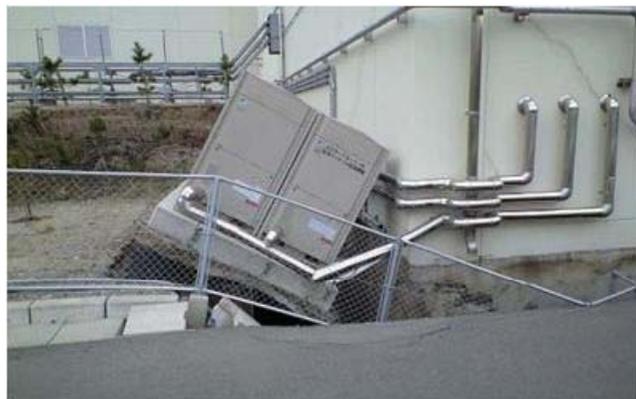
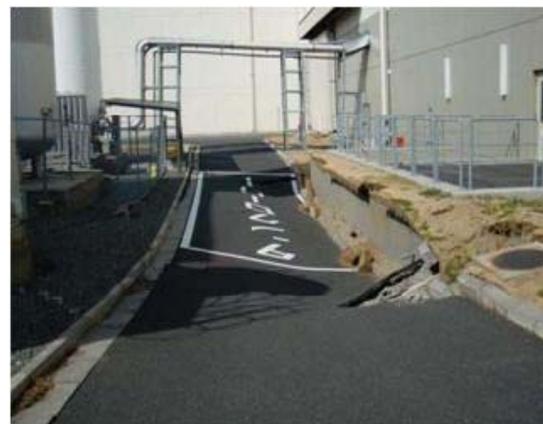
あくまで目視の範囲だが、加速器を収納する地下トンネルより、地上の周辺設備に大きな被害が見られる。多数のパイプで堅牢な岩盤にのっている建物本体と、その周辺の地盤及び周辺施設が、剪断方向の大きな乖離を生じた。これにより、配管やケーブルが多数断絶し、地盤からの修復が必要な状況。加速器本体機器の健全性は、正規電力の復帰後に通電試験を実施し、絶縁や真空保持の性能確認をするまで、不明。

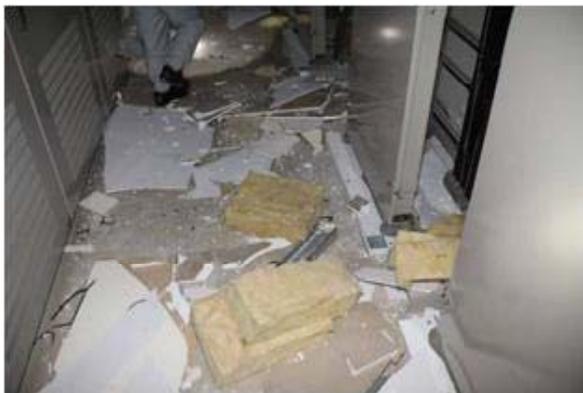
【リニアック2階の電源室】

リニアック建屋の中央部は、クライストロンも含めて無事であったが、側室部分の建屋は、どこも大幅な被害。

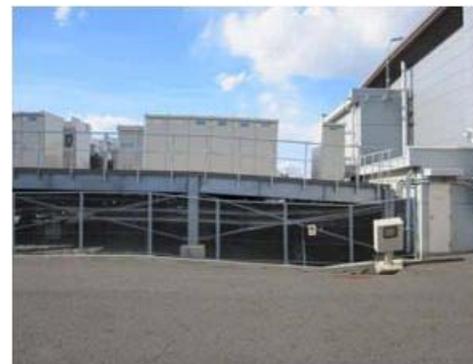
【3GeV受電設備】

図にあるような傾きが見られる

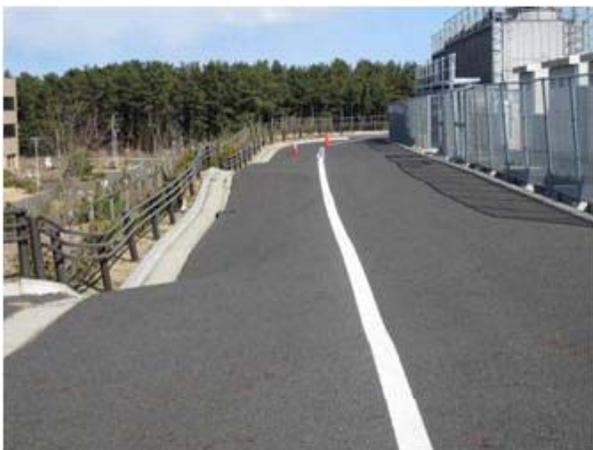
【3GeV付近の道路】

道路の波打ち現象。中央部の盛り上がった所の下はビームパイプ。その両サイドが陥没している。

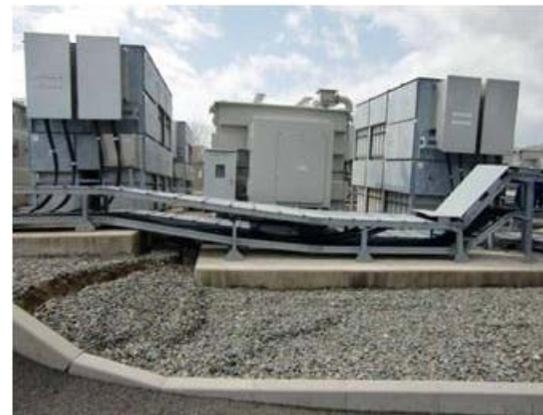
【3GeVコンデンサーバンク】

コンデンサーバンクが波打つ。ケーブルが押しつぶされて大きな荷重。

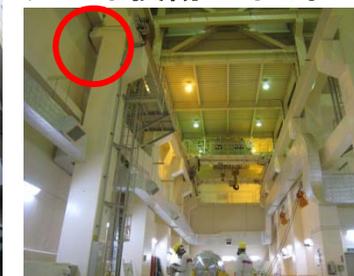
【照射後試験施設(FMF等)】

外壁や一部設備機器
等に損傷があるが、建
物、設備機器等とも
大きな損傷はなし。

サービスエリアクレーンの
支柱の破損

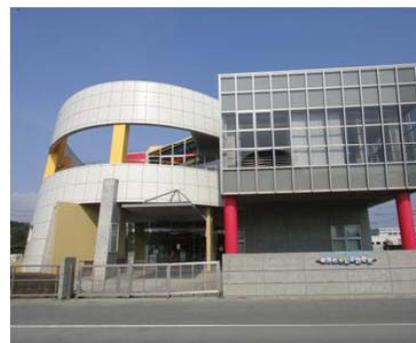
【大洗わくわく科学館】

津波により、設備機器等が冠水したが、建物に大きな損傷はなし。現在閉館中。

館内の被災後の状況

館内制御機器の
浸水跡

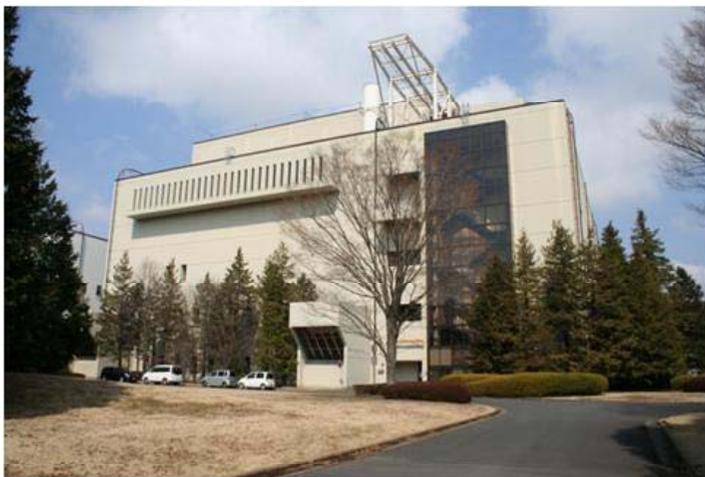
【JT-60実験棟】

JT-60実験棟に大きな
損傷はなく、安全は確
保(改修のため、既存
機器の解体中)

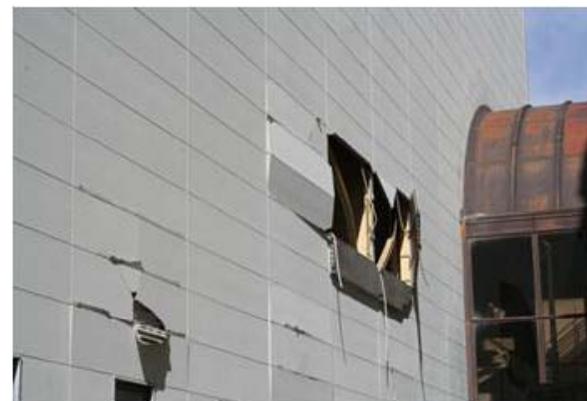
実験準備棟の外壁落下の状況

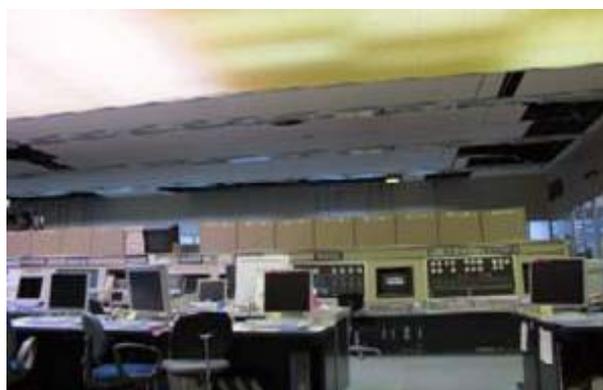
関連施設の天井板の落下、周囲の地盤の陥没等あり。

中央制御室の天井板の落下の状況

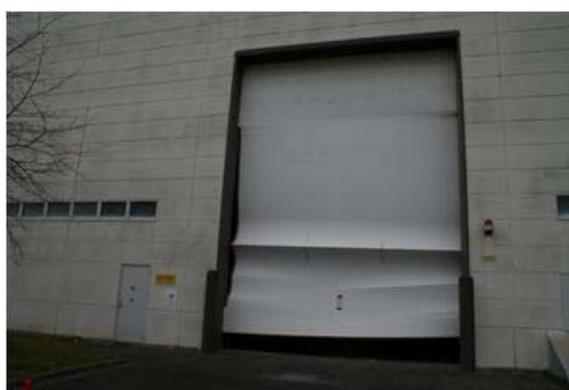
シャッターの破損の状況

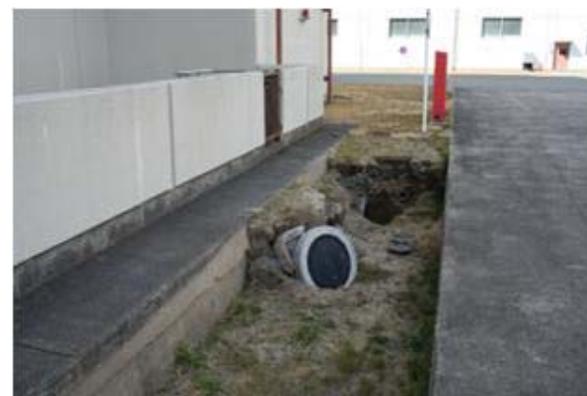
JT-60実験棟廻の地盤沈下の状況

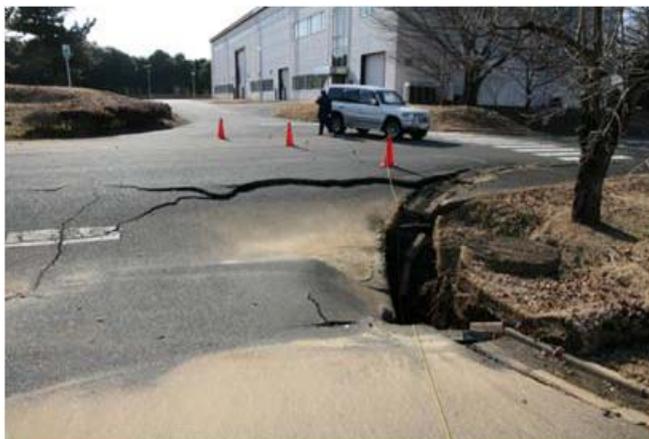
【構内道路】 構内道路の一部で隆起、陥没、割れ

構内道路
の陥没1

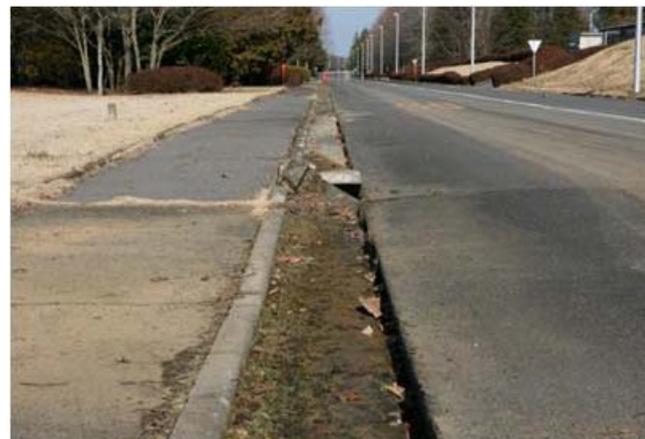
構内道路
の陥没2

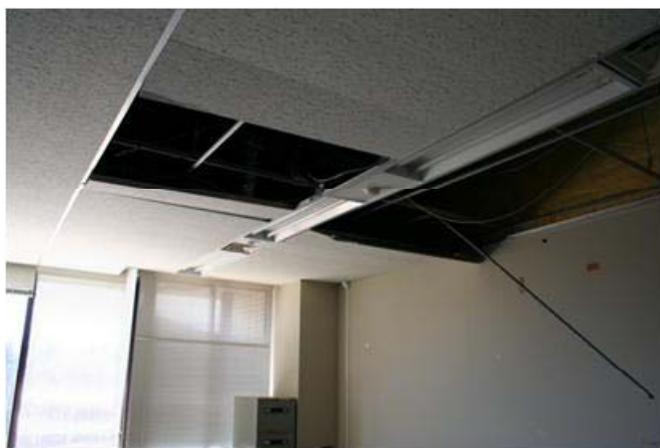
【管理研究棟及び制御棟】

管理研究棟
内部の天井
板の落下

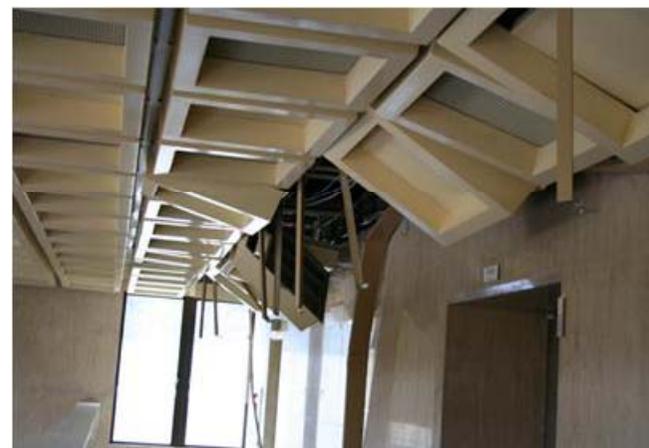
制御棟
ロビーの
天井板の
落下
