JMTR 原子炉建家に関する点検の状況について

東北地方太平洋沖地震の影響に関する設備点検における
JMTR 原子炉建家屋根の梁の一部変形等について

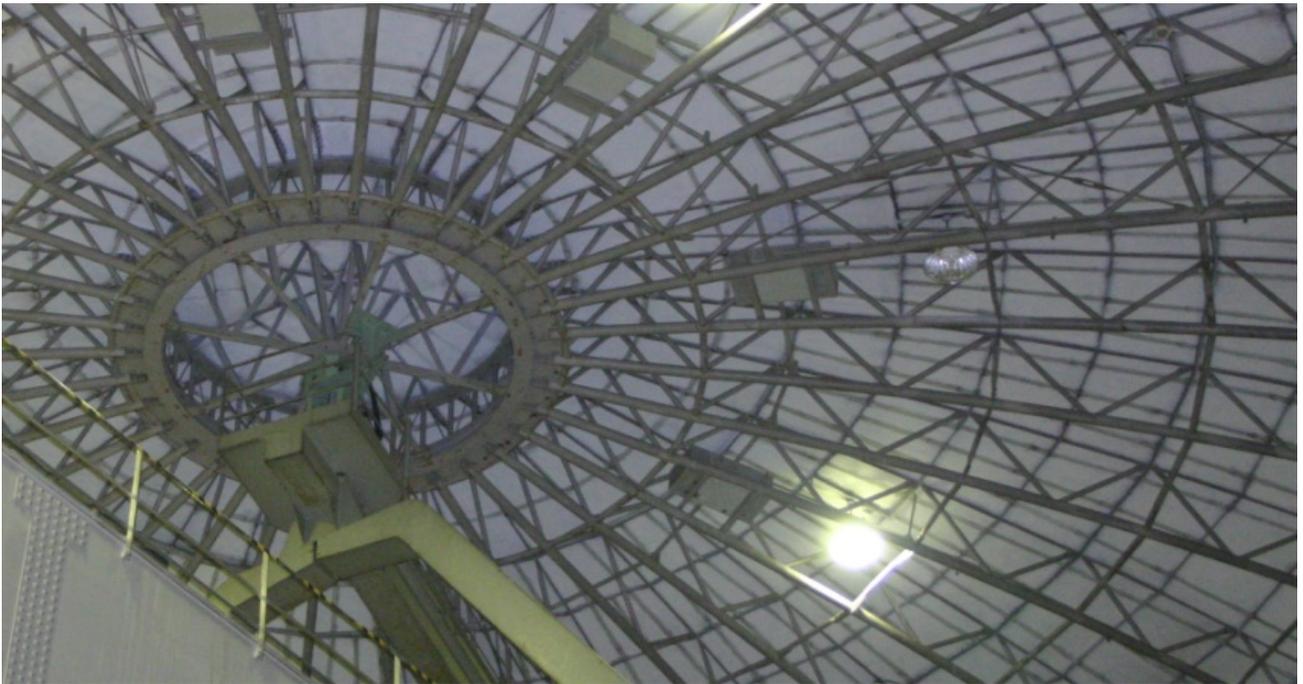
写真1 JMTR 原子炉建家の屋根の構造

JMTR 原子炉建家断面図を図 1 に、屋根の構造を写真 1 に示す。原子炉建家は、地上 1 階、地下 4 階の鉄筋コンクリート造り、一部 2 階鉄骨造りであり、屋根は鋼管造鉄板張球面構造である。この JMTR 原子炉建家屋根についての詳細目視点検で、梁の一部に変形等が観察された。この梁の変形状況の一部を写真 2 に示す。

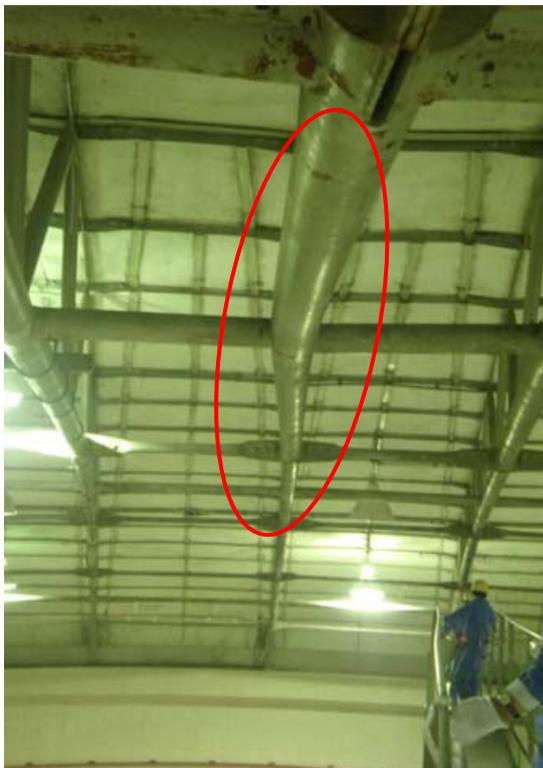
写真2 屋根の梁の変形状況の一部

その後、9 月から原子炉建家の屋根の詳細目視点検を行った結果、屋根の梁の一部に変形等があることが 9 月 27 日に明らかになった。

(変形がある梁)

この梁の一部変形等は原子炉建家の閉じ込め機能を損なうものではないが、地震によって生じた可能性があるため、今後、詳細な調査を行う予定である。詳細な調査では、変形量の測定、変形原因の確認及び補修等に係る対策検討を行う予定である。

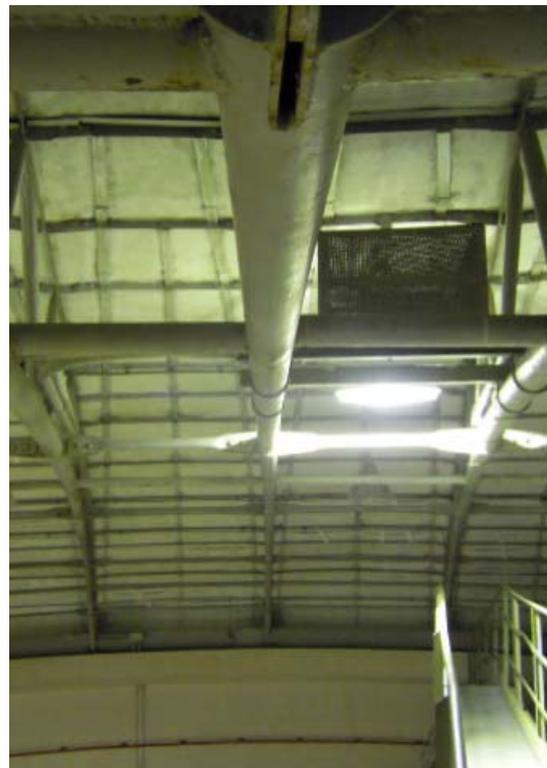
(変形がない梁)
