ユーティリティ施設 非常用発電機（2号機）過給機の  
分解点検結果及び今後の対応について

平成 30 年 9 月 27 日

核燃料サイクル工学研究所  
工務技術部

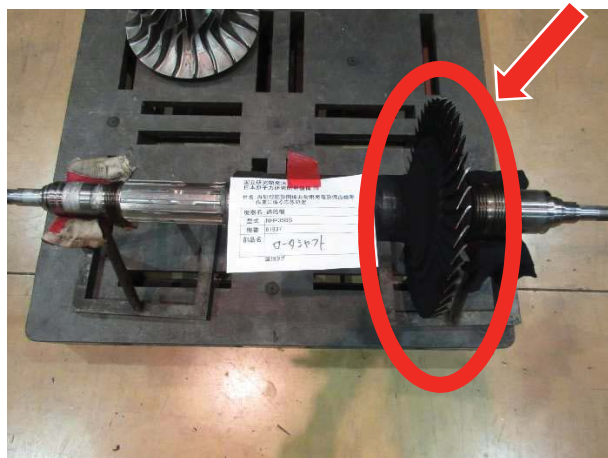
写真 1-1 タービンプレード (全体)

- ・タービンプレードとシュラウドリングが接触し摩耗している（写真 1-1～1-3）。
- ・ベアリングを支える弾性装置の内環及び外環が接触した痕がある（写真 2-1、2-2）。
- ・ベアリングが損傷し、ガタツキがある（写真 3）。
- ・ベアリングに潤滑油を供給する L0 ポンプデスクのフタ内側が変色し、シールリング及びトメワが破損している（写真 4）。
- ・ロータシャフトの表面上に溶着及び摩耗が生じている（写真 5-1、5-2）。
- ・軸受室に多量の金属粉が発生している（写真 6）。

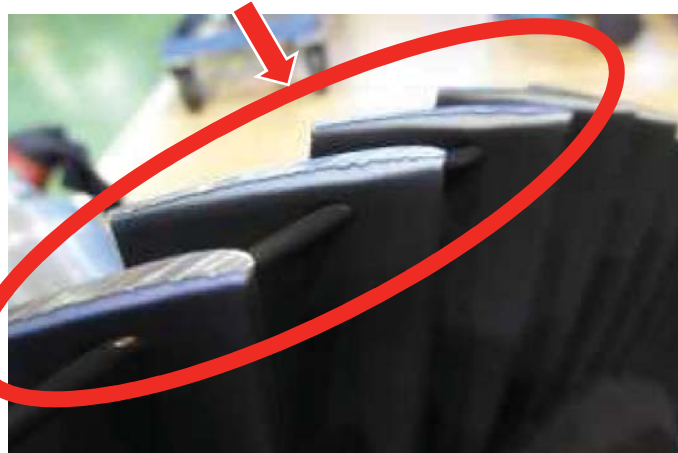
写真 1-2 タービンプレード

シュラウドリングとの接触痕

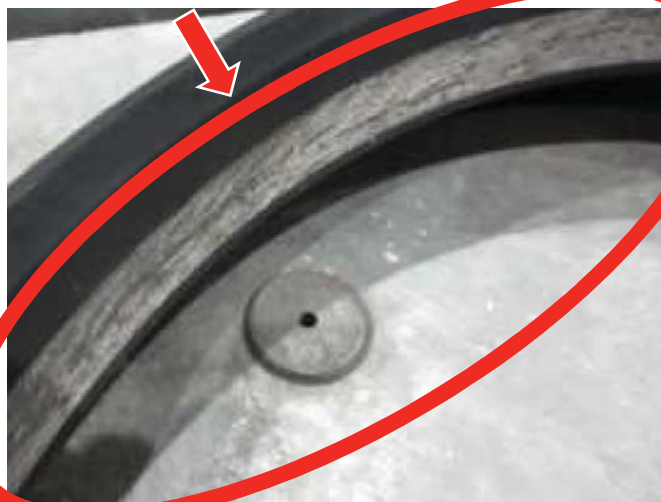
写真 1-3 シュラウドリング

タービンプレードとの接触痕

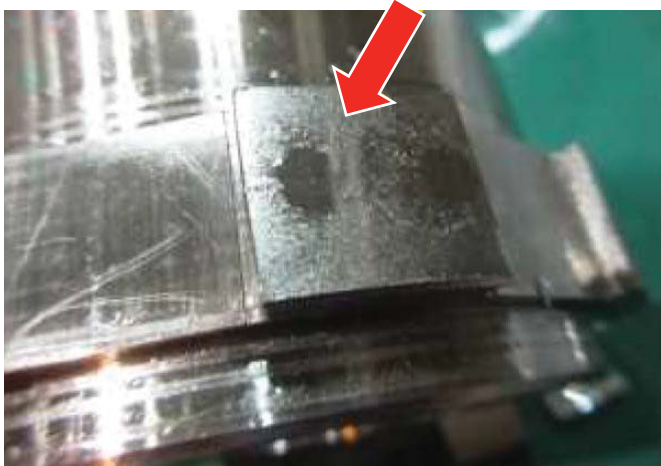
写真 2-1 タービン側弾性装置（内環）

弾性外環との接触痕

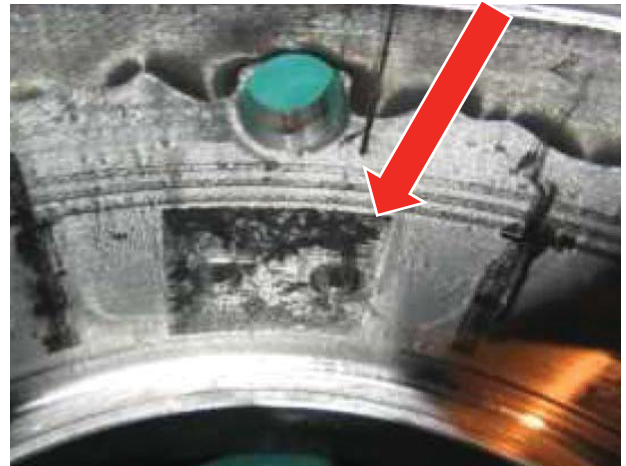
写真 2-2 タービン側弾性装置（外環）

弾性内環との接触痕

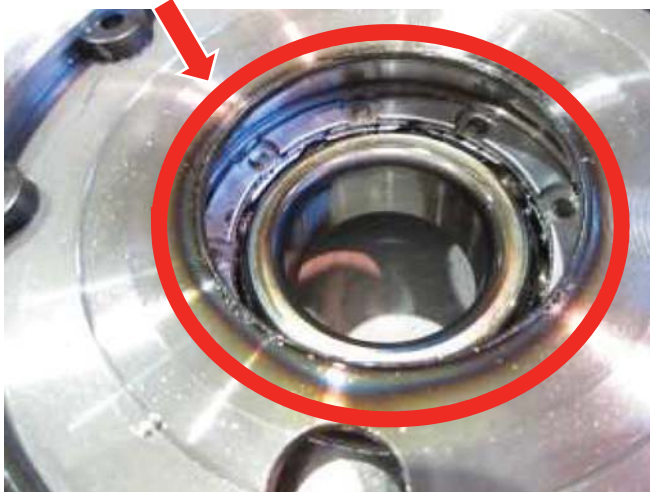
写真 3 タービン側ベアリング

過給機が損傷する要因を洗い出し、それぞれの発生する可能性について、損傷部品の履歴、過去及び今回の年次点検結果、点検作業手順等を確認した結果、ベアリング損傷の原因は、ロータシャフトの軸ブレ又はタービン側ベアリングへの潤滑油の供給不足が要因として考えられる。それぞれの要因をさらに絞り込む為、ロータシャフトの軸ブレ計測、潤滑油の成分分析、L0 ポンプデスクの注油穴閉塞の確認等の詳細調査を行っている。また、組立不良と推定される要因については、メーカによる過給機単体による作動試験にて確認する。

ベアリングにガタツキ

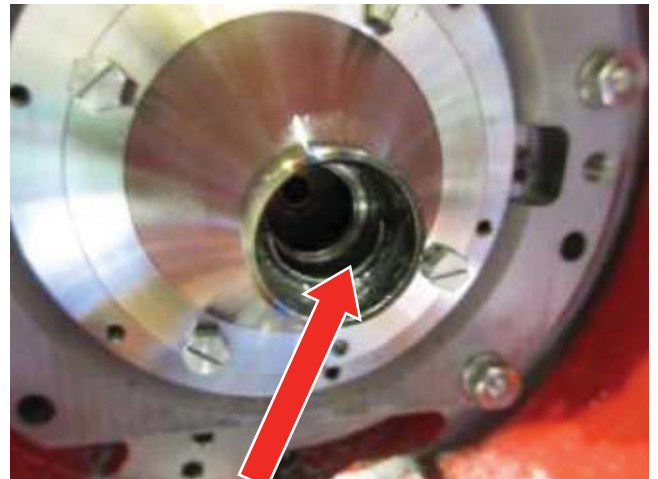
写真 4 L0 ポンプデスク、シールリング、トメワ

シールリング、トメワの破片

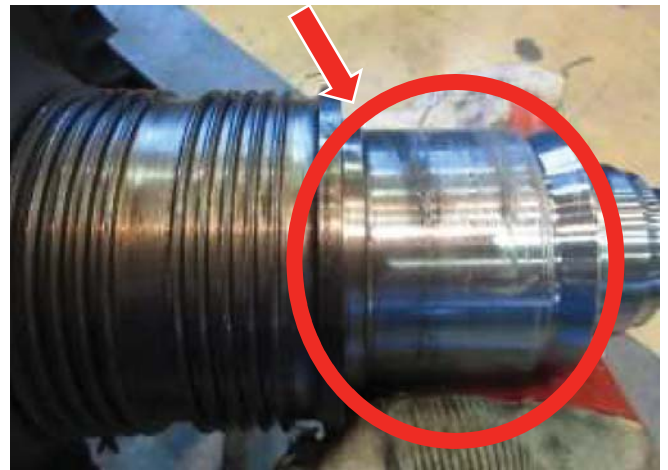
写真 5-2 ロータシャフト（タービン側）

溶着及び摩耗痕

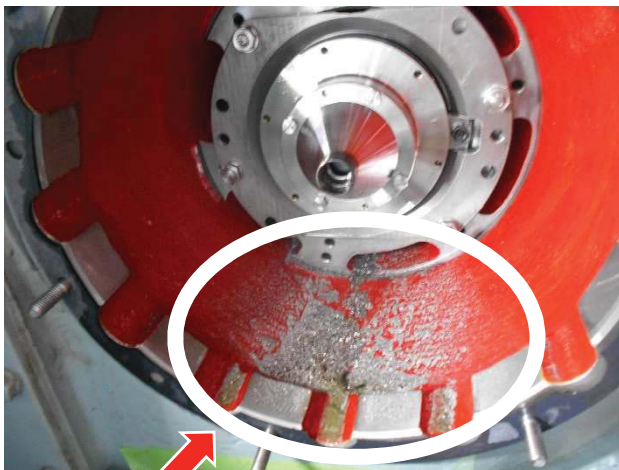
写真 6 軸受室内（タービン側）の金属粉

金属粉

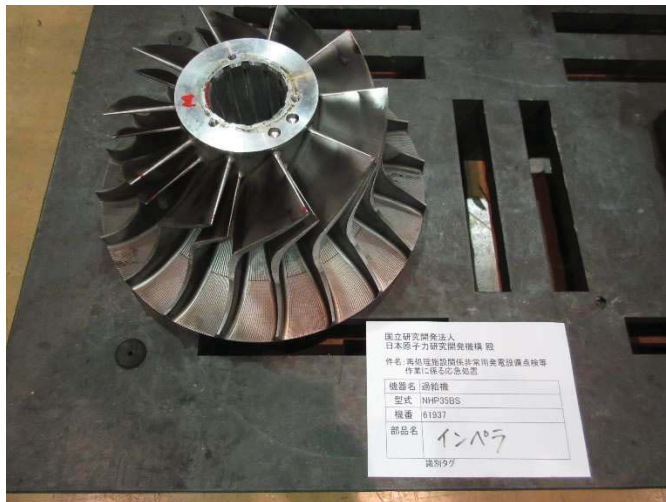
写真 7-1 インペラ (全体)

- ・インペラとインサートが接触し摩耗している（写真 7-1～7-3）。
- ・ロータシャフトの表面上に溶着及び摩耗が生じている（写真 8-1、8-2）。
- ・軸受室に少量の金属粉が発生している（写真 9）。

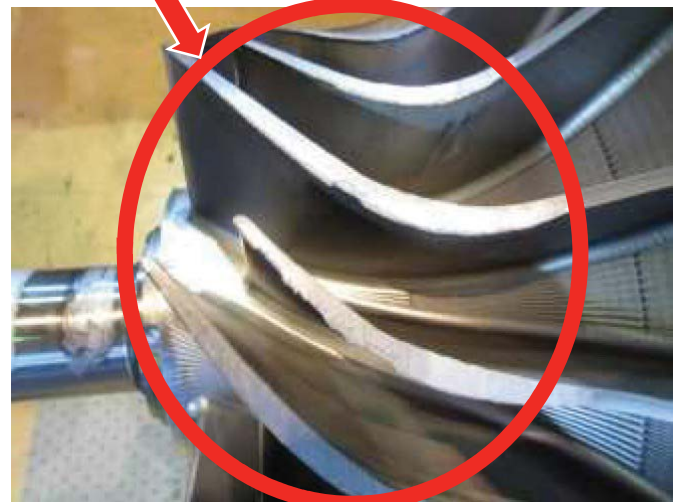
写真 7-2 インペラ (詳細)

インサートとの接触痕

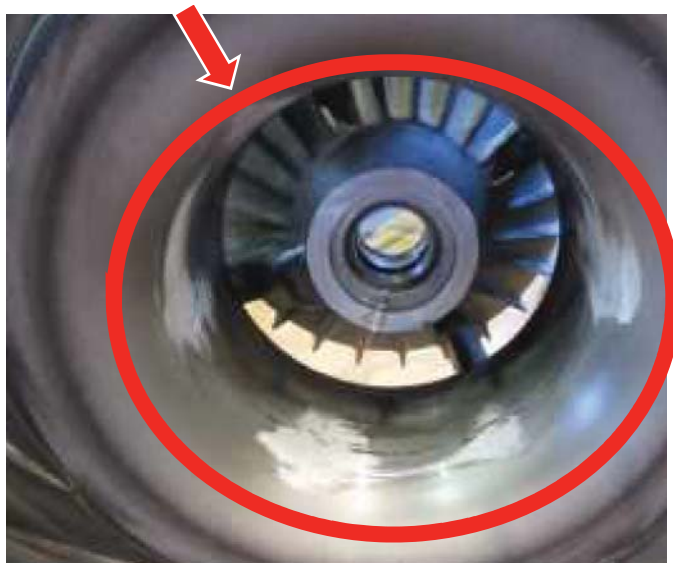
写真 7-3 インサート

インペラとの接触痕

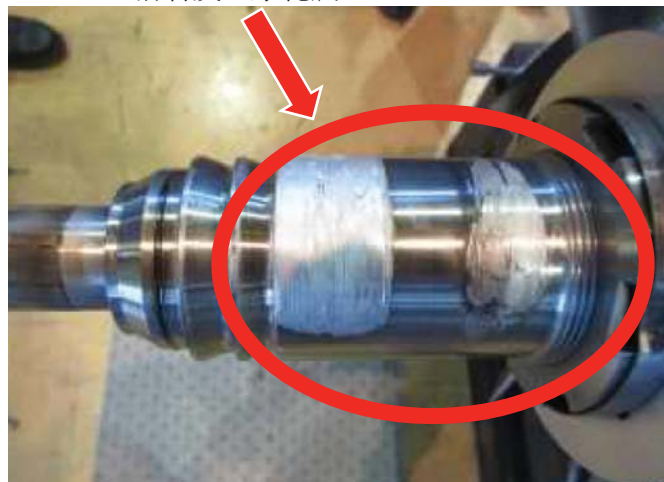
写真 8-2 ロータシャフト

溶着及び摩耗痕

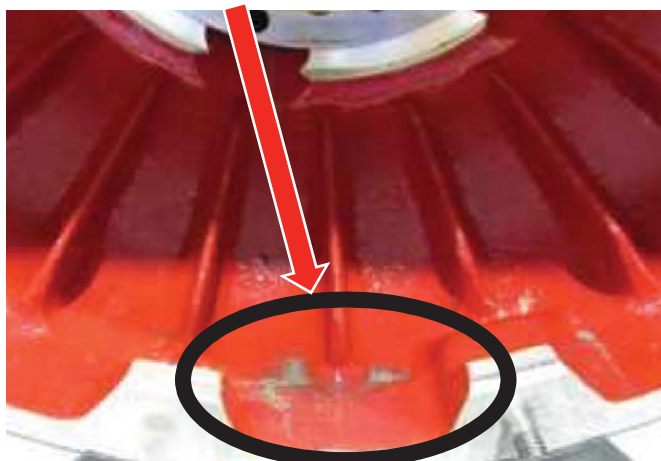
写真 9 軸受室内 (ブロワ側) の金属粉

金属粉
