平成 30 年 11 月 15 日
国立研究開発法人日本原子力研究開発機構
大洗研究所 環境技術開発センター 材料試験炉部

タンクヤード内の既設躯体コンクリート壁に発生したひび割れについて

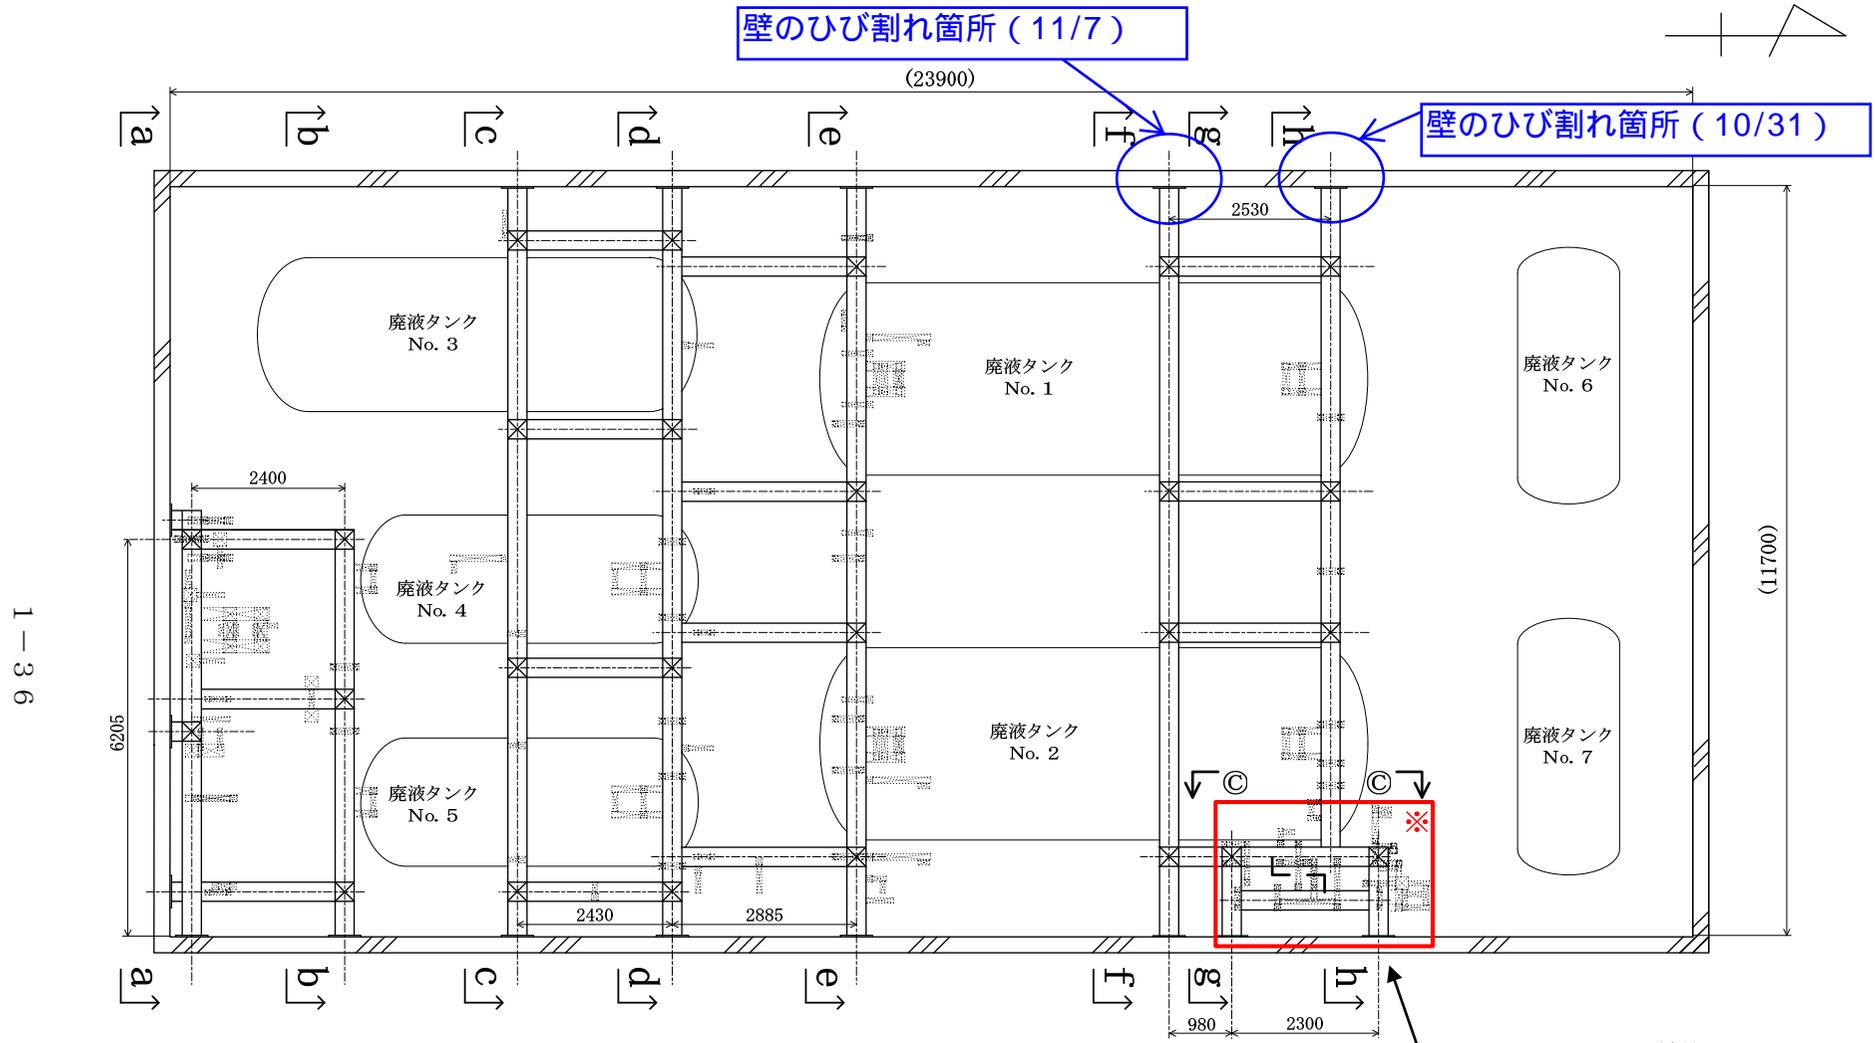
図-11 サポート (概略図) (架構造型)

ひび割れは、3 列配置されている架構造型サポートのうち、北側に設置したサポートと取り合う既設躯体西側コンクリート壁の一部に発生したものです。

現時点において考えられる原因として、サポートの両端を既設躯体コンクリート壁に固定した状態で溶接を実施したことから、熱収縮により壁に引張応力が発生し、ひび割れが起きたことが考えられます。

このため、コンクリート診断士による調査を平成 30 年 11 月 15 日 に実施する予定であり、この結果を踏まえて検討を行い、既設躯体コンクリート壁の補修を行う予定です。
