ユーティリティ施設 非常用発電機（2号機）過給機の故障原因及び 今後の対応について

平成 30 年 12 月 11 日
核燃料サイクル工学研究所
工 務 技 術 部

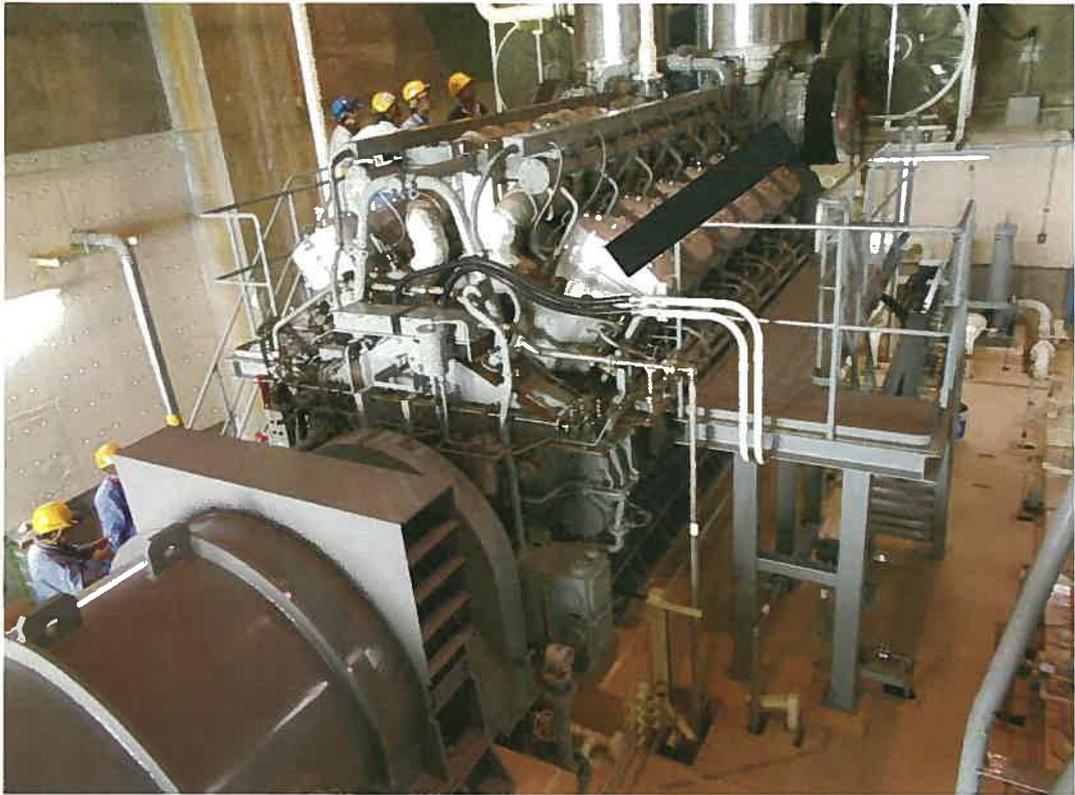
写真1：非常用発電機（2号機）

平成 30 年 8 月 4 日にユーティリティ施設の非常用発電機（2号機）の年次点検において、過給機^{※1}の異常（写真 1、写真 2 参照）が確認された。異常が確認された過給機はメーカ工場にて修理及び作動確認を行い、更に非常用発電機本体に破片等の異物がないことを確認した上で 10 月 1 日にユーティリティ施設の非常用発電機に取付けた。過給機取付け後、非常用発電機の試運転により、機能・性能に問題ないことを確認し、仮復旧とした。

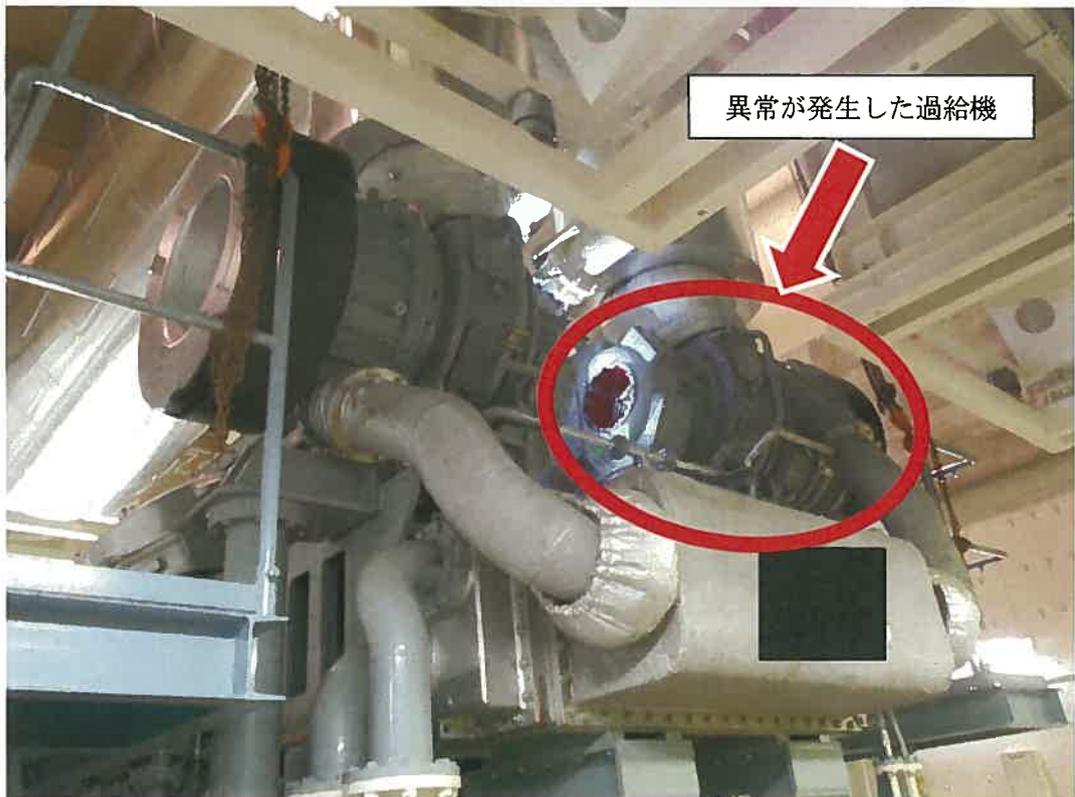
写真2：過給機

故障した過給機はメーカ工場にて分解点検を行った結果、ブロワ側にも接触痕等が認められたが、タービン側の損傷状況から、タービン側ベアリングの損傷を発端に、タービンブレード、インペラ等に影響したものと判断する。

非常用発電機（2号機）の過給機の故障の原因となった、L0 ポンプガイド、シールリング及びトメワに関しては他の損傷部位とともにメーカー工場にて全てメーカー標準品と交換し、10月1日に現地据付け後、非常用発電機の試運転により機能・性能に問題が無いことを確認している。

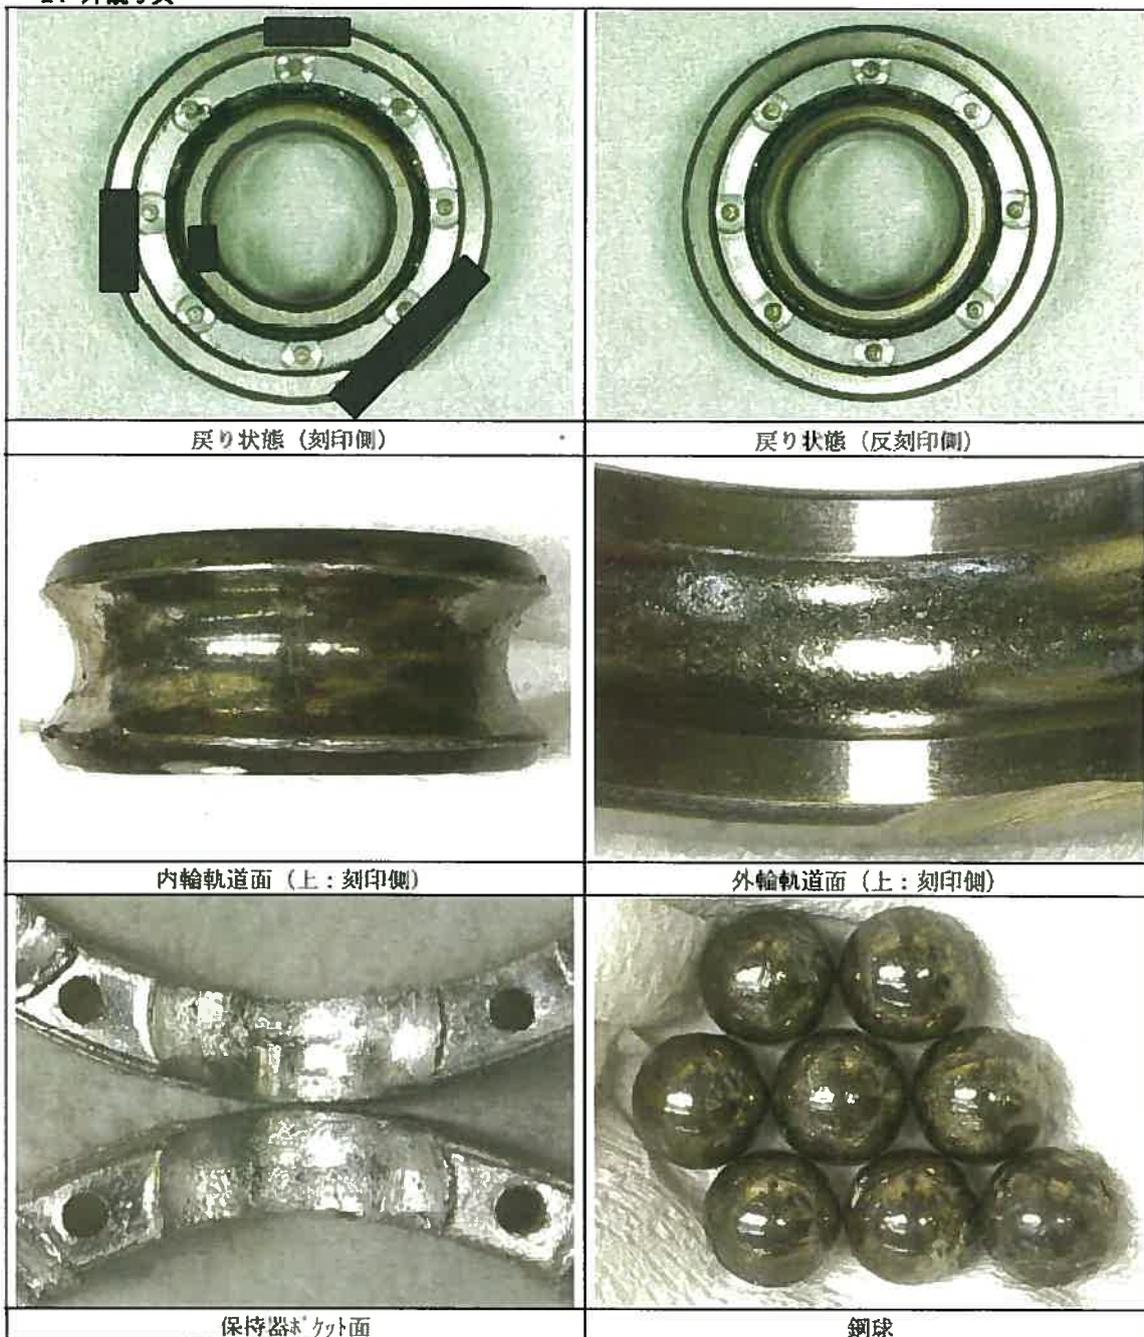
1. 外観写真

- ・内輪軌道面、外輪軌道面及び鋼球は、著しい摩耗、かじり及び変色が認められます。又、内輪軌道面に鋼球の肩乗り上げが認められます。
- ・保持器ポケット面は、著しい摩耗及びかじりが認められます。

- ・内輪内径及び外輪外径は、変形等により規格を外れています。

以上の調査結果より、軸受内部に著しい摩耗やかじりが認められました。尚、摩耗やかじりの原因としては、潤滑不良の影響が考えられます。

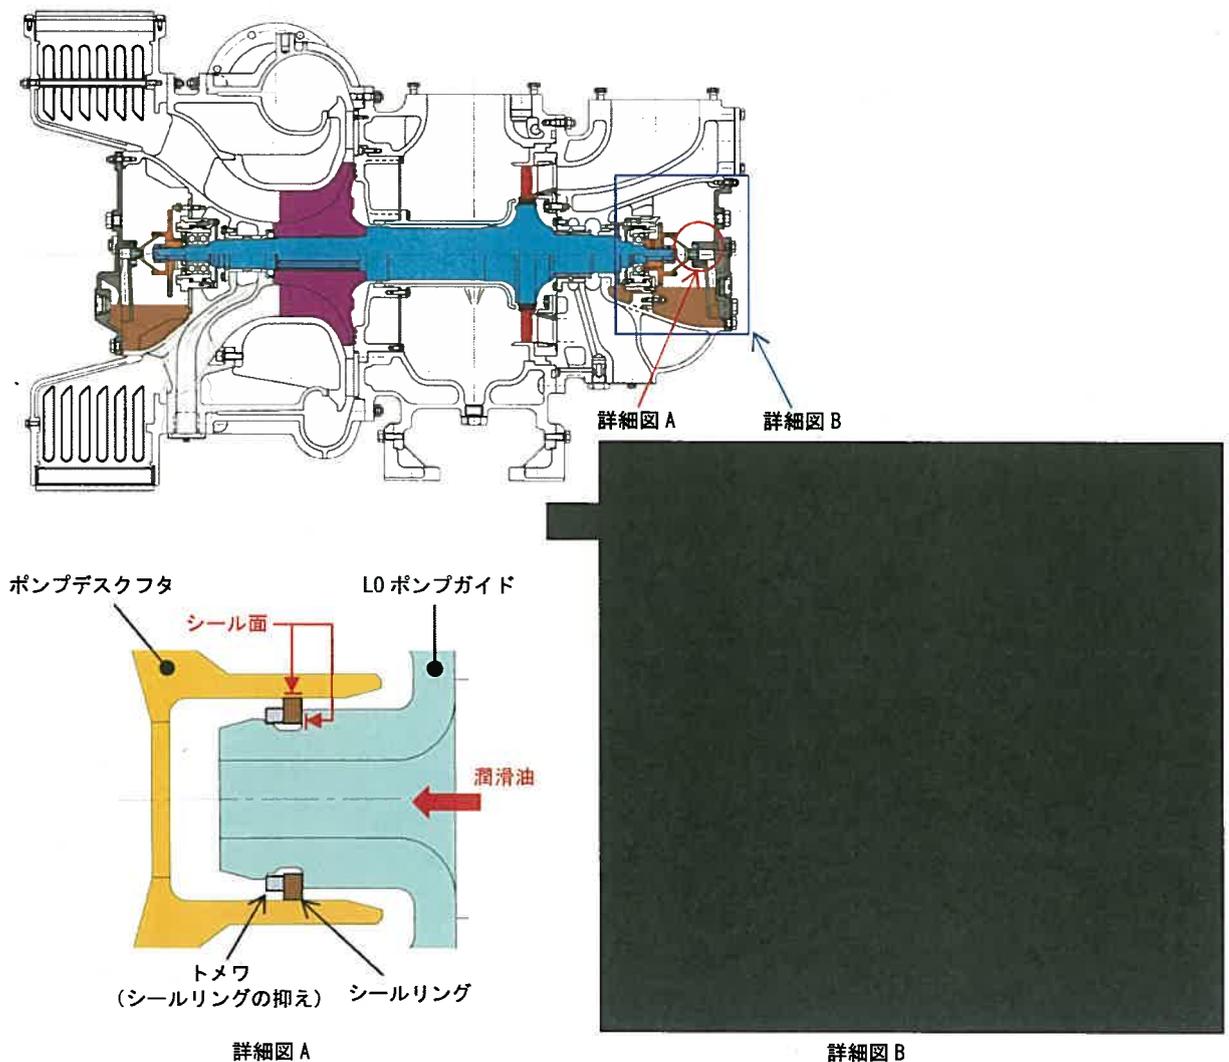
図 1 過給機断面図及びシールリング部拡大図

過給機断面図を図 1 に示す。潤滑油は、詳細図 B に示すように、ロータが回転することで遠心力により L0 ポンプデスクとポンプデスクフタで構成されるポンプ室内の空気が抜け、負圧になることで、潤滑油が吸い込まれ、軸受に供給される仕組みとなっている。

ポンプ室は、詳細図 A に示すように、L0 ポンプガイド（静止部品）の溝（シールリング溝）に取付けられたシールリング及びトメワにより密閉性が保たれる構造となっている。

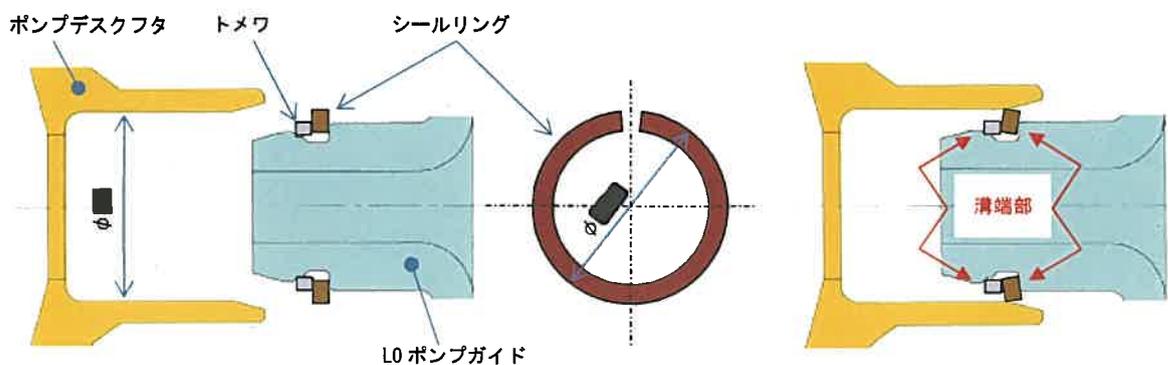
図1 L0 ポンプガイド取付け図

シールリングの外径はポンプデスクフタ内径よりも大きい寸法であり、取付け時にシールリングの切れ目をたわませてポンプデスクフタの内径に張り付かせている。トメワはシールリングの抜け止めのための部品だが、取付け時は自重により若干下側へずれていると想定される。このような寸法関係により、取付け時は溝端部が接触することになる。

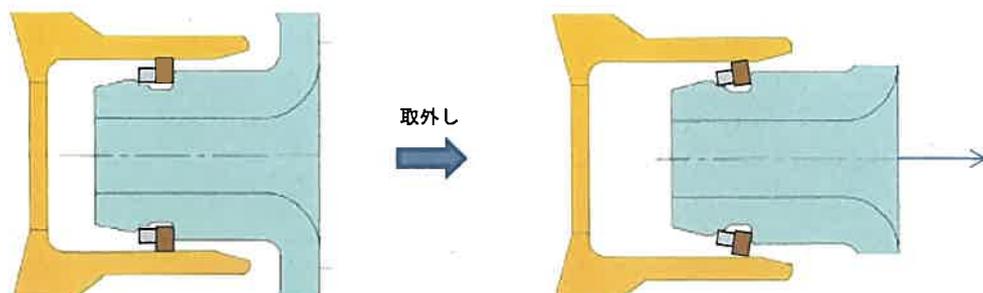
図2 L0 ポンプガイド取外し図

取付けと逆の作業となるが、取外し時は、シールリングがポンプデスクフタの内径に張り付いていることから、抵抗によりトメワを軸方向に押すことにより、溝端部に強く接触することが考えられる。尚、上下方向についてはエンドカバの嵌め込み隙間が径で $\square \sim \square$ mm であり、傾きが生じてトメワやリングが損傷しない構造としている。

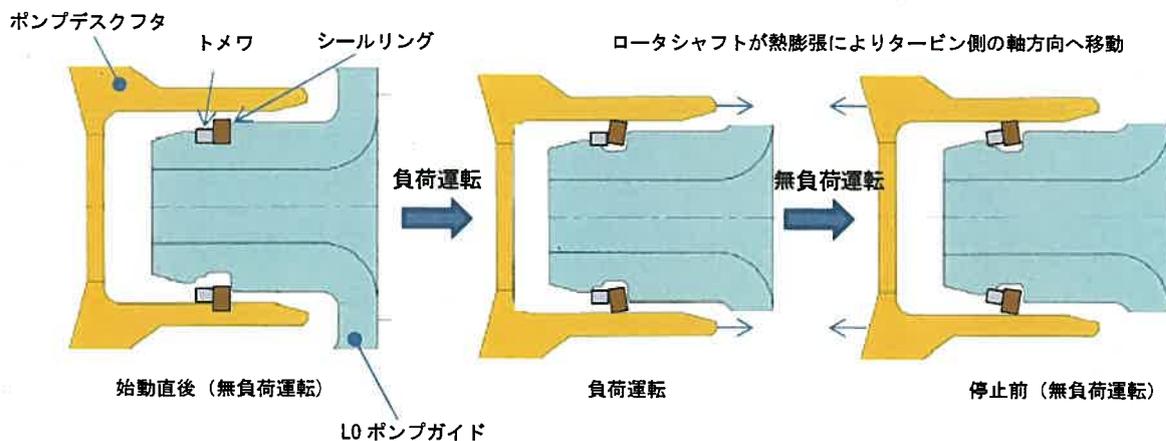
図3 運転時 L0 ポンプガイド部状況

過給機運転時、無負荷から負荷運転までの間に、ロータがタービン側へ約 \blacksquare mm 熱膨張により移動する。停止前の無負荷運転時には逆に軸方向に約 \blacksquare mm 戻るため、ポンプデスクフタと L0 ポンプガイドの位置が相対的にずれて、取付け・取外し時と同様にシールリング溝端部にシールリング及びトメワが接触することが考えられる。

L0 ポンプガイドのシールリング溝部は、取付け、取外し及び運転中の熱膨張で軸方向に移動する際に溝端部がシールリング及びトメワと接触する。現地での負荷運転の熱膨張の繰り返しは長期に亘り行われてきたことで、ポンプガイド側の溝端部の経年摩耗により、トメワがしっかりと装着されないことにより、シールリングとトメワ間の間隙が増え、シール性が損なわれたことから、潤滑油の注油不足によりベアリングに異常が発生したと考えられる。

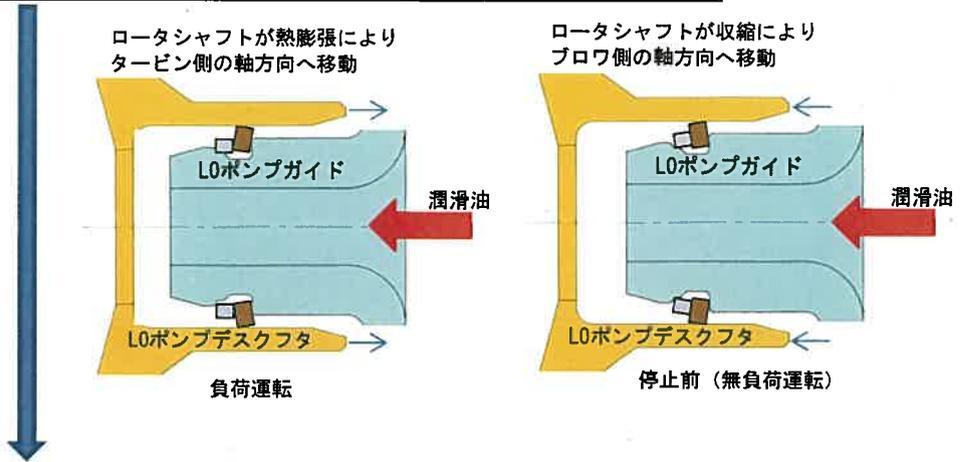
1. 運転・停止によるロータ軸の熱膨張・収縮等により、軸端部に付属するL0ポンプデスクフタの軸方向への移動の繰返しからL0ポンプガイドの摩耗が進展する。

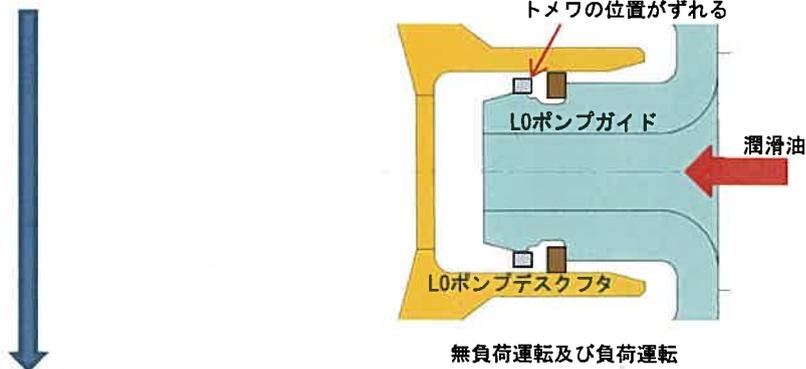
2. 経年使用によるタービン側のシール溝端部が摩耗した結果、トメワがしっかりと固定されない状況が発生。

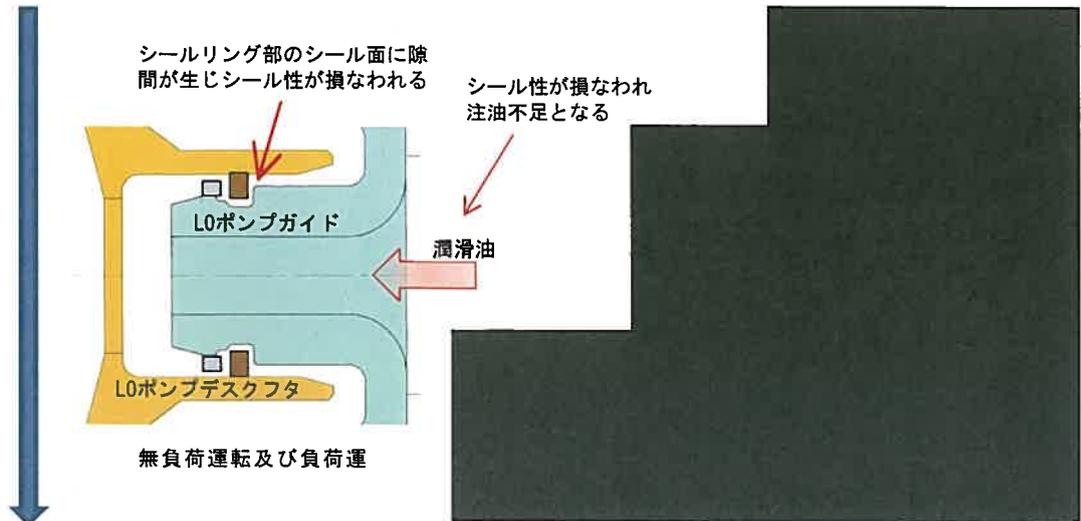
3. シールリング部のシール性が損なわれたことにより、ポンプ室内の真空が維持できず、潤滑油を吸い上げられなくなる。その後、ベアリングへの潤滑油注油不足が生じてベアリングに異常が発生。

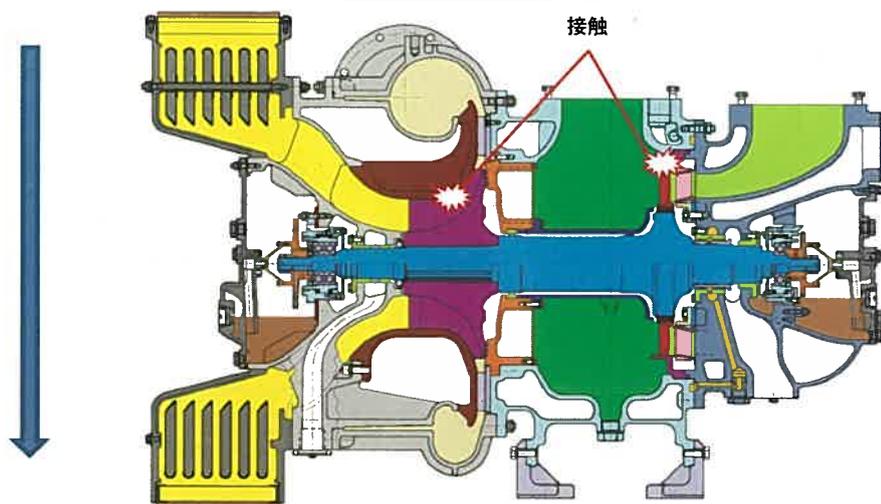
4. タービン側ベアリングが損傷したことによりタービンブレードとシュラウドリング、インペラとインサートが接触し過給機が損傷。

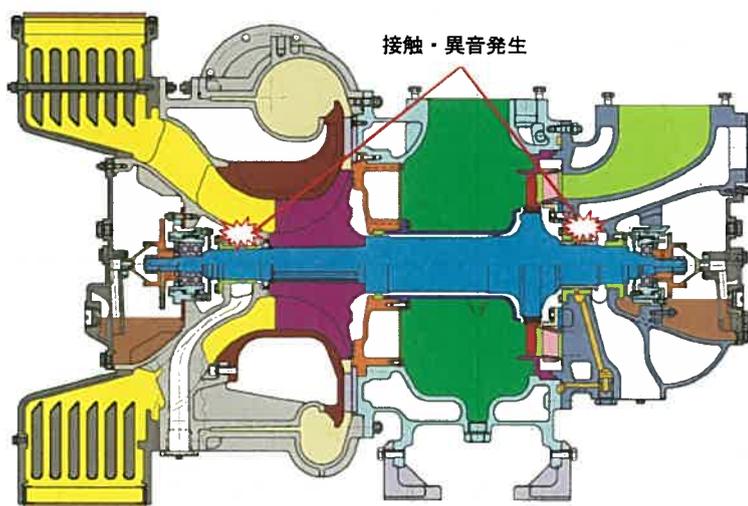
5. 過給機のロータシャフトと固定側のシール部品が強く接触することで異音発生。
