核燃料サイクル工学研究所
プルトニウム燃料第二開発室の
管理区域内における汚染について
(案)

発生日時：平成31年1月30日（水）14：24

発生場所：核燃料サイクル工学研究所 プルトニウム燃料
第二開発室粉末調整室(A-103)(管理区域)

事象概要：粉末調整室(A-103)のグローブボックスNo.D-8から
プルトニウムとウランの入った貯蔵容器(2本)(注1)を
グローブボックスからバッグアウトする作業を行って
いたところ、汚染事象が発生した。

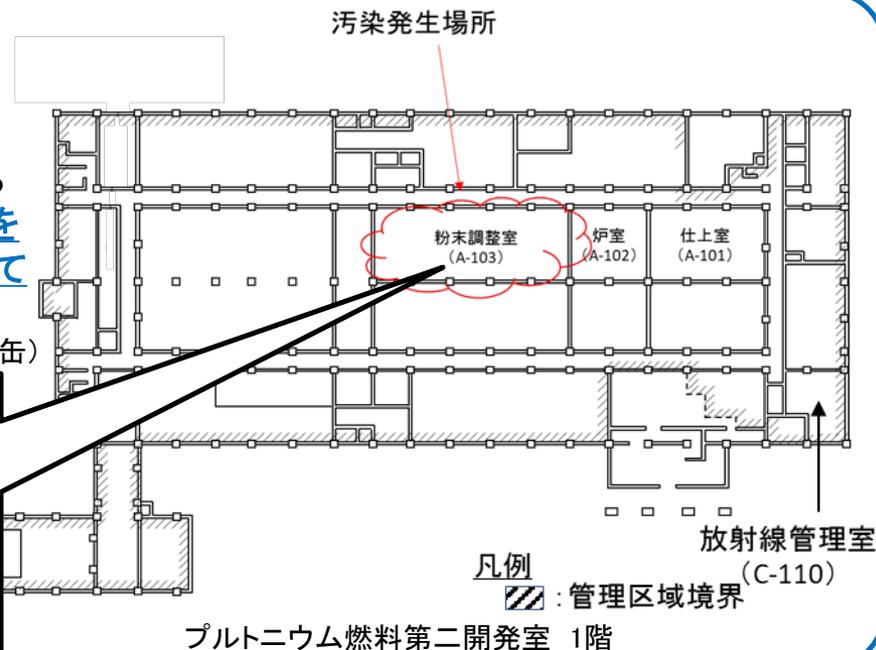
貯蔵容器梱包物(アルミ缶)

汚染発生原因となった貯蔵容器
梱包物(ステンレス缶)

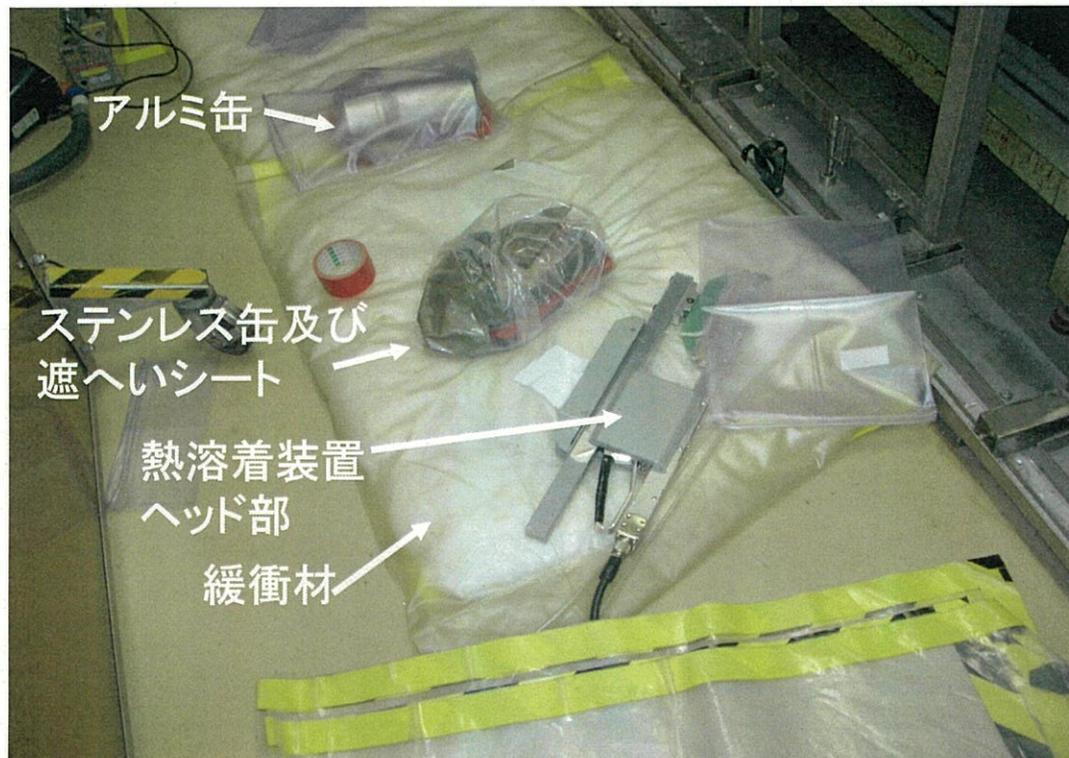
事象発生後の貯蔵容器の状態

(平成31年1月30日 21時40分頃 撮影)

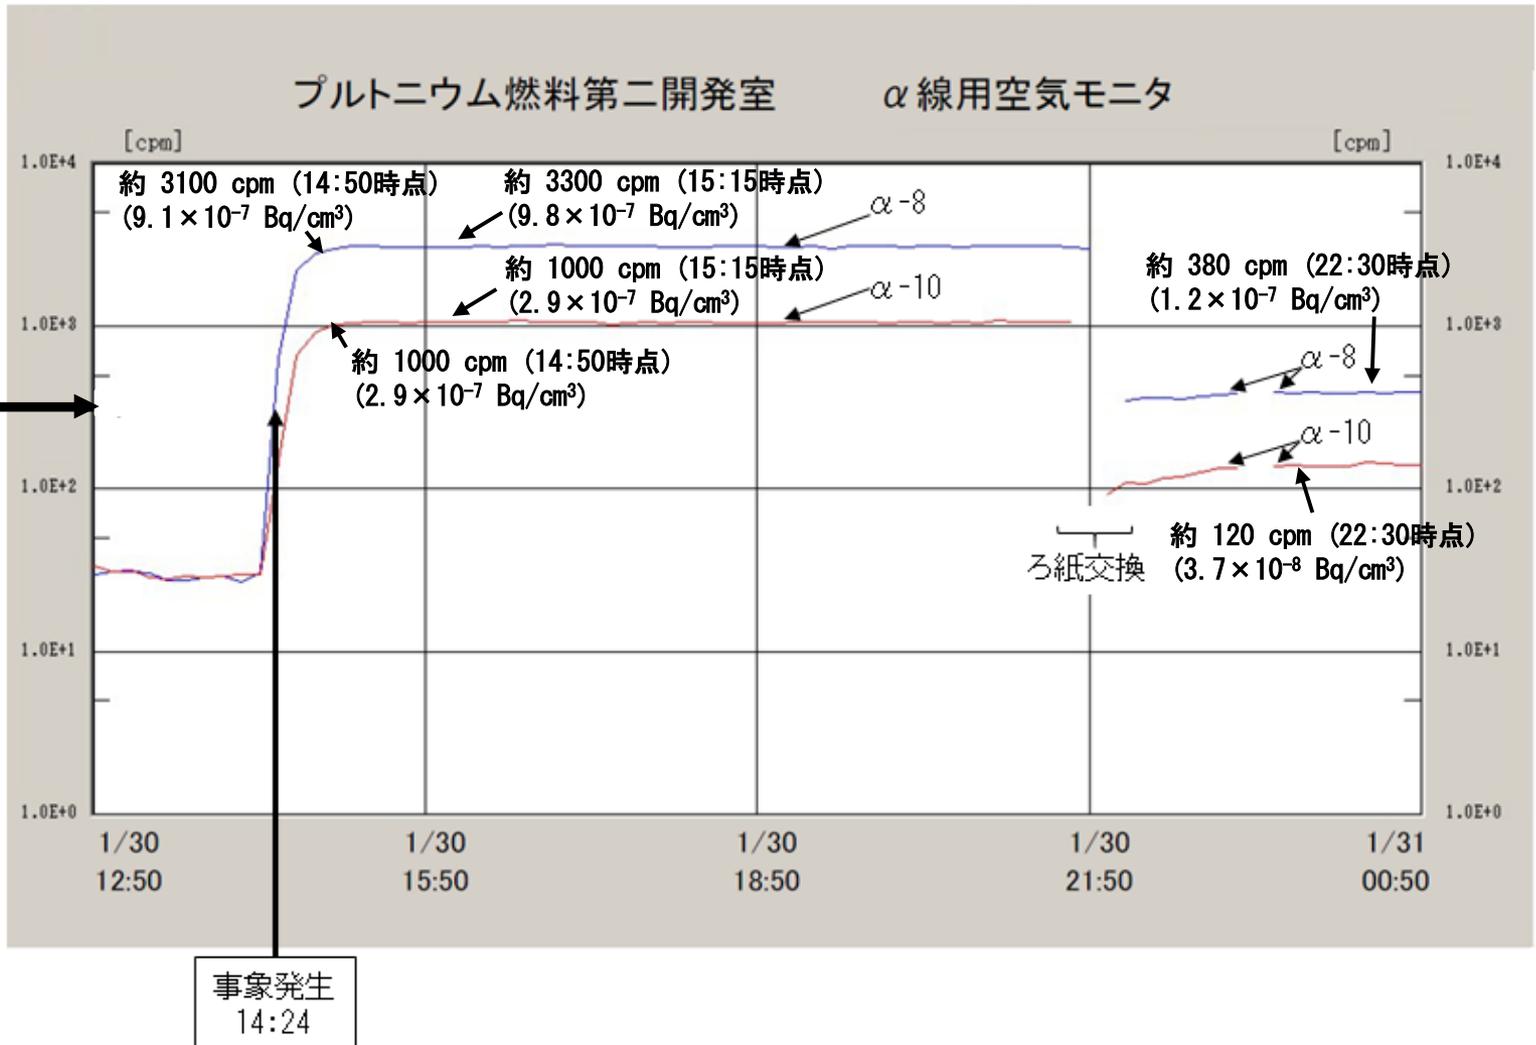
α線用空気モニタ(α-8、α-10)指示値のトレンド

- 1月30日 事象発生時に、 α 線用空気モニタ($\alpha-8$ 、 $\alpha-10$)の指示値がそれぞれ $9.1 \times 10^{-7} \text{Bq/cm}^3$ 、 $2.9 \times 10^{-7} \text{Bq/cm}^3$ に上昇
(警報設定値: $7.0 \times 10^{-8} \text{Bq/cm}^3$)
- その後は安定し、ほとんど変動がない状態($\alpha-8$: $9.8 \times 10^{-7} \text{Bq/cm}^3$ 、 $\alpha-10$: $2.9 \times 10^{-7} \text{Bq/cm}^3$)を継続
- 同日21時45分頃、 α 線用空気モニタ($\alpha-8$ 、 $\alpha-10$)のろ紙を交換した結果、指示値がそれぞれ $1.2 \times 10^{-7} \text{Bq/cm}^3$ 、 $3.7 \times 10^{-8} \text{Bq/cm}^3$ まで低下
- α 線用空気モニタ($\alpha-8$ 、 $\alpha-10$)のろ紙及びエアスニファ(A/S-47、A/S-48、A/S-49、A/S-50、A/S-51、A/S-52)のろ紙を交換し測定した結果、最大で $3.0 \times 10^{-6} \text{Bq/cm}^3$ (A/S-49)を確認

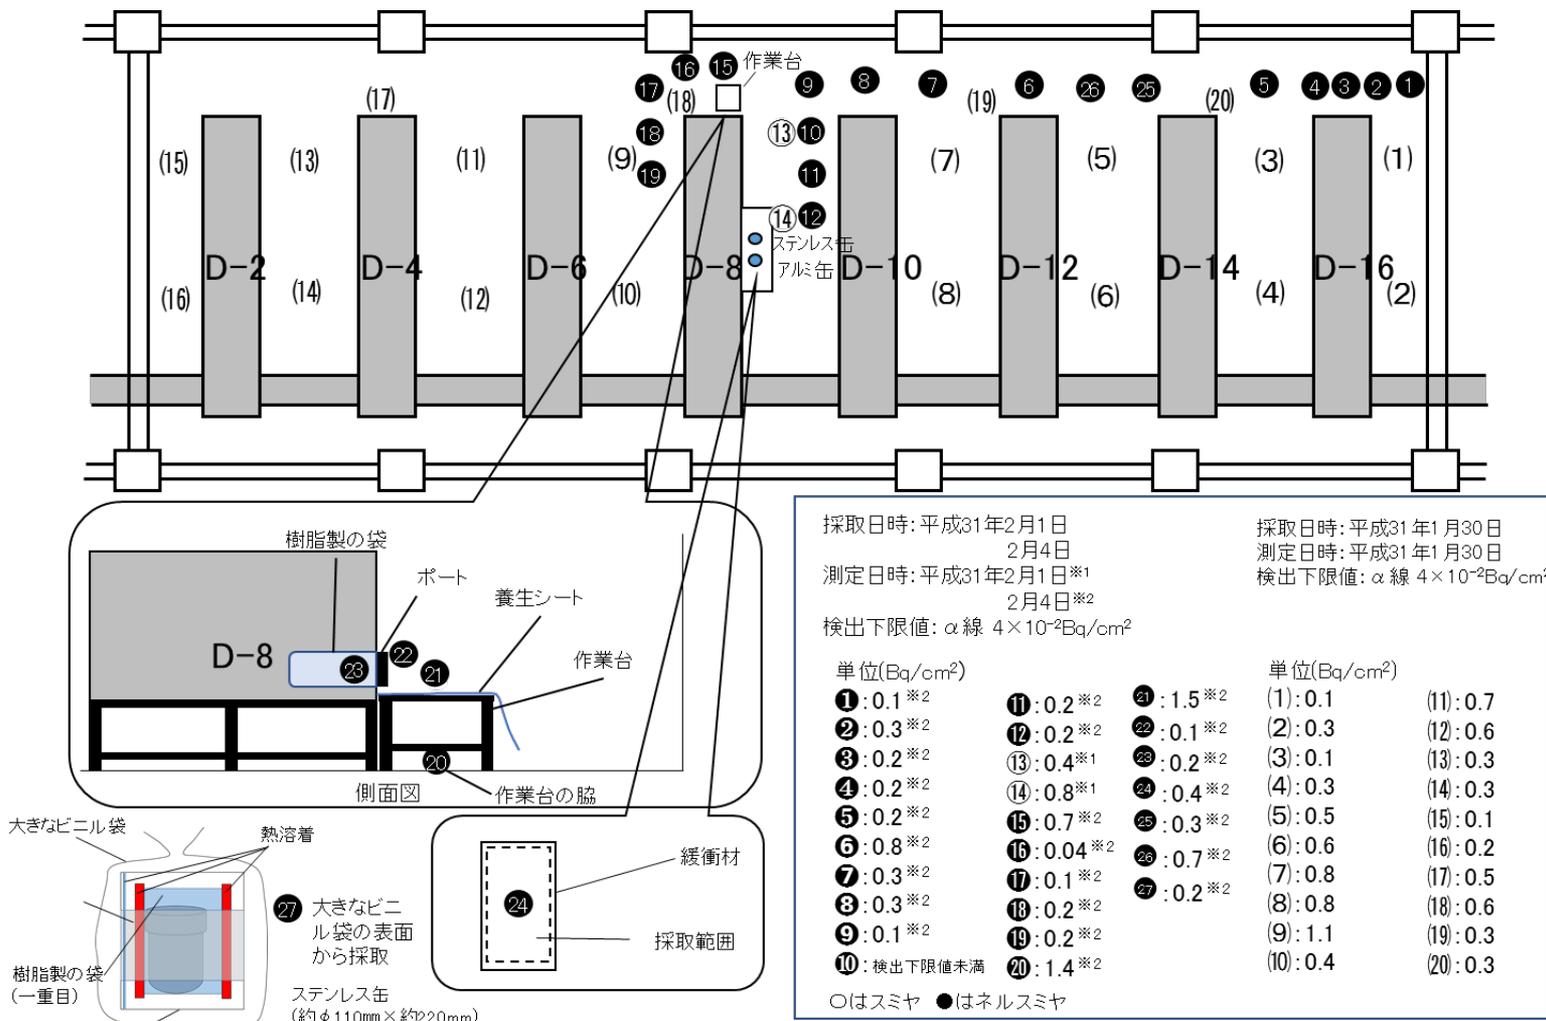
粉末調整室(A-103)の床面の汚染検査の結果(2月4日 17時現在)

- 粉末調整室(A-103)の床面、作業台等の汚染検査(スミヤ法)の結果、最大で $1.5\text{Bq}/\text{cm}^2$ (α 線)(作業台上)を確認

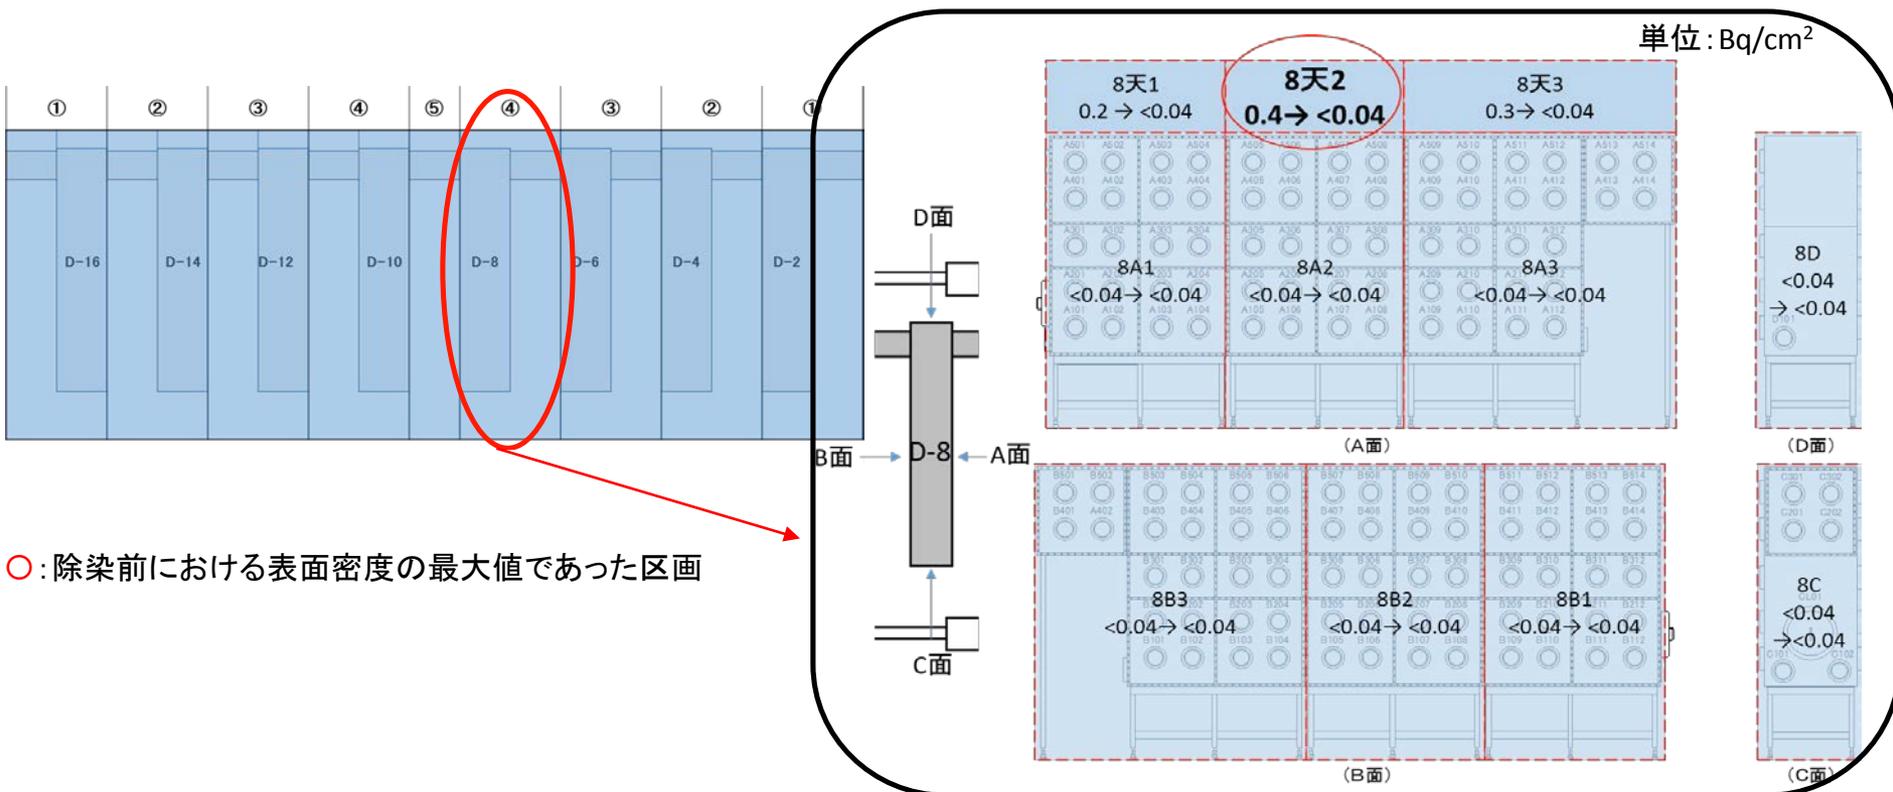
粉末調整室(A-103)のグローブボックス外表面の除染前後の表面密度

- 粉末調整室(A-103)内の全てのグローブボックス外表面の除染作業の結果、全ての区画において管理目標値(0.04Bq/cm²)以下であることを確認
- なお、管理目標値以下にならない場所及び除染しづらい場所については、ビニルシートで養生し汚染を固定

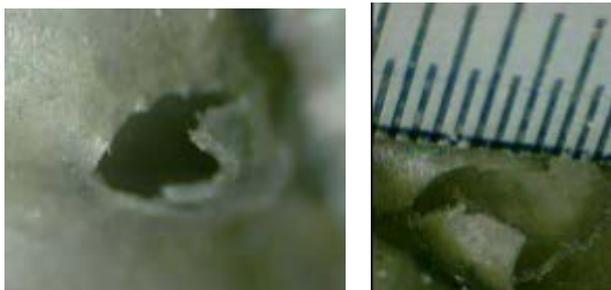
○ 樹脂製の袋に穴が確認されたこと

ステンレス缶のバッグアウト作業において樹脂製の袋に穴をあけてしまったことが汚染発生の原因

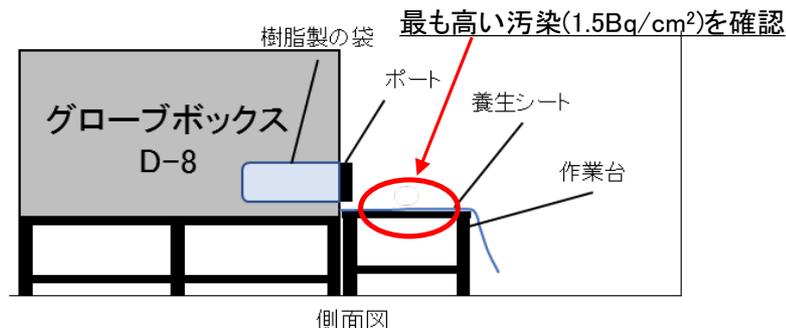
○ バッグアウト作業台上で高いレベルの汚染が確認されたこと

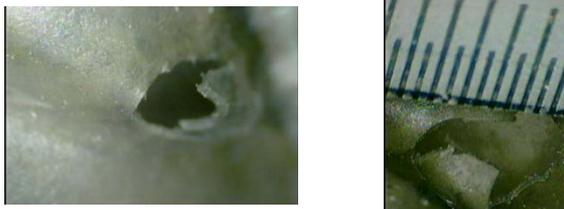
汚染事象が発生した樹脂製の袋の穴

汚染事象が発生した樹脂製の袋の穴と類似した穴が確認されたことから、樹脂製の袋に穴が発生した原因は、梱包物が熱溶着装置のヘッド部先端に接触したためである可能性が高い

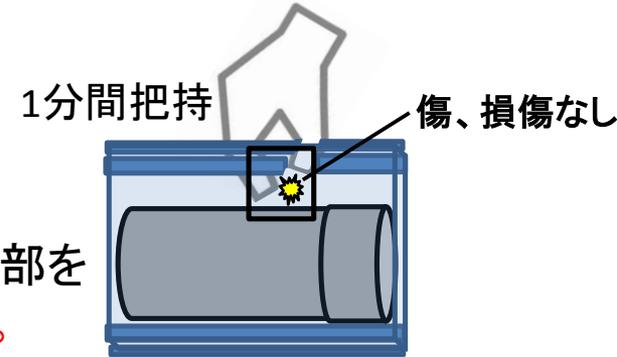
- ステンレス缶の表面温度(最大67°C)及び重量を模擬した環境で、樹脂製の袋の**影響確認**を実施した。
- 温度を約70°Cにしたステンレス缶を入れた樹脂製の袋の端部を把持し、1分間荷重をかけたが、**傷及び穴は発生しなかった。**

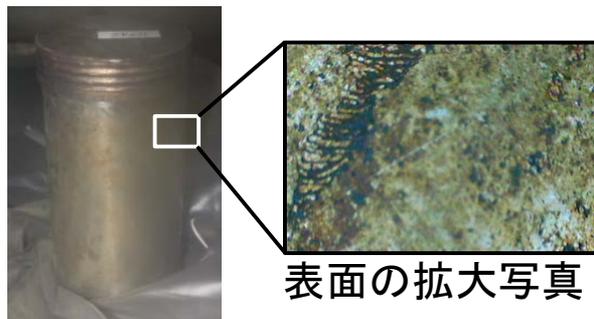
ステンレス缶の錆の状況

- 模擬のグローブボックスから錆を模擬したステンレス缶を引き出し、ステンレス缶の向きをかえる際に、樹脂製の袋との接触で発生する**影響確認**を実施した。
- 試験の結果、樹脂製の袋に細かな擦り傷は発生したが、**穴の発生までには至らなかった。**
